**Zeitschrift:** Heimatkunde Wiggertal  
**Herausgeber:** Heimatvereinigung Wiggertal  
**Band:** 47 (1989)

**Artikel:** Johanniterkommende Reiden  
**Autor:** Brunner, Karl / Häfliger, Guido / Aregger, Adelheid  
**Kapitel:** Die archäologischen Untersuchungen  
**DOI:** <https://doi.org/10.5169/seals-718296>

# Die archäologischen Untersuchungen

*Jakob Bill*

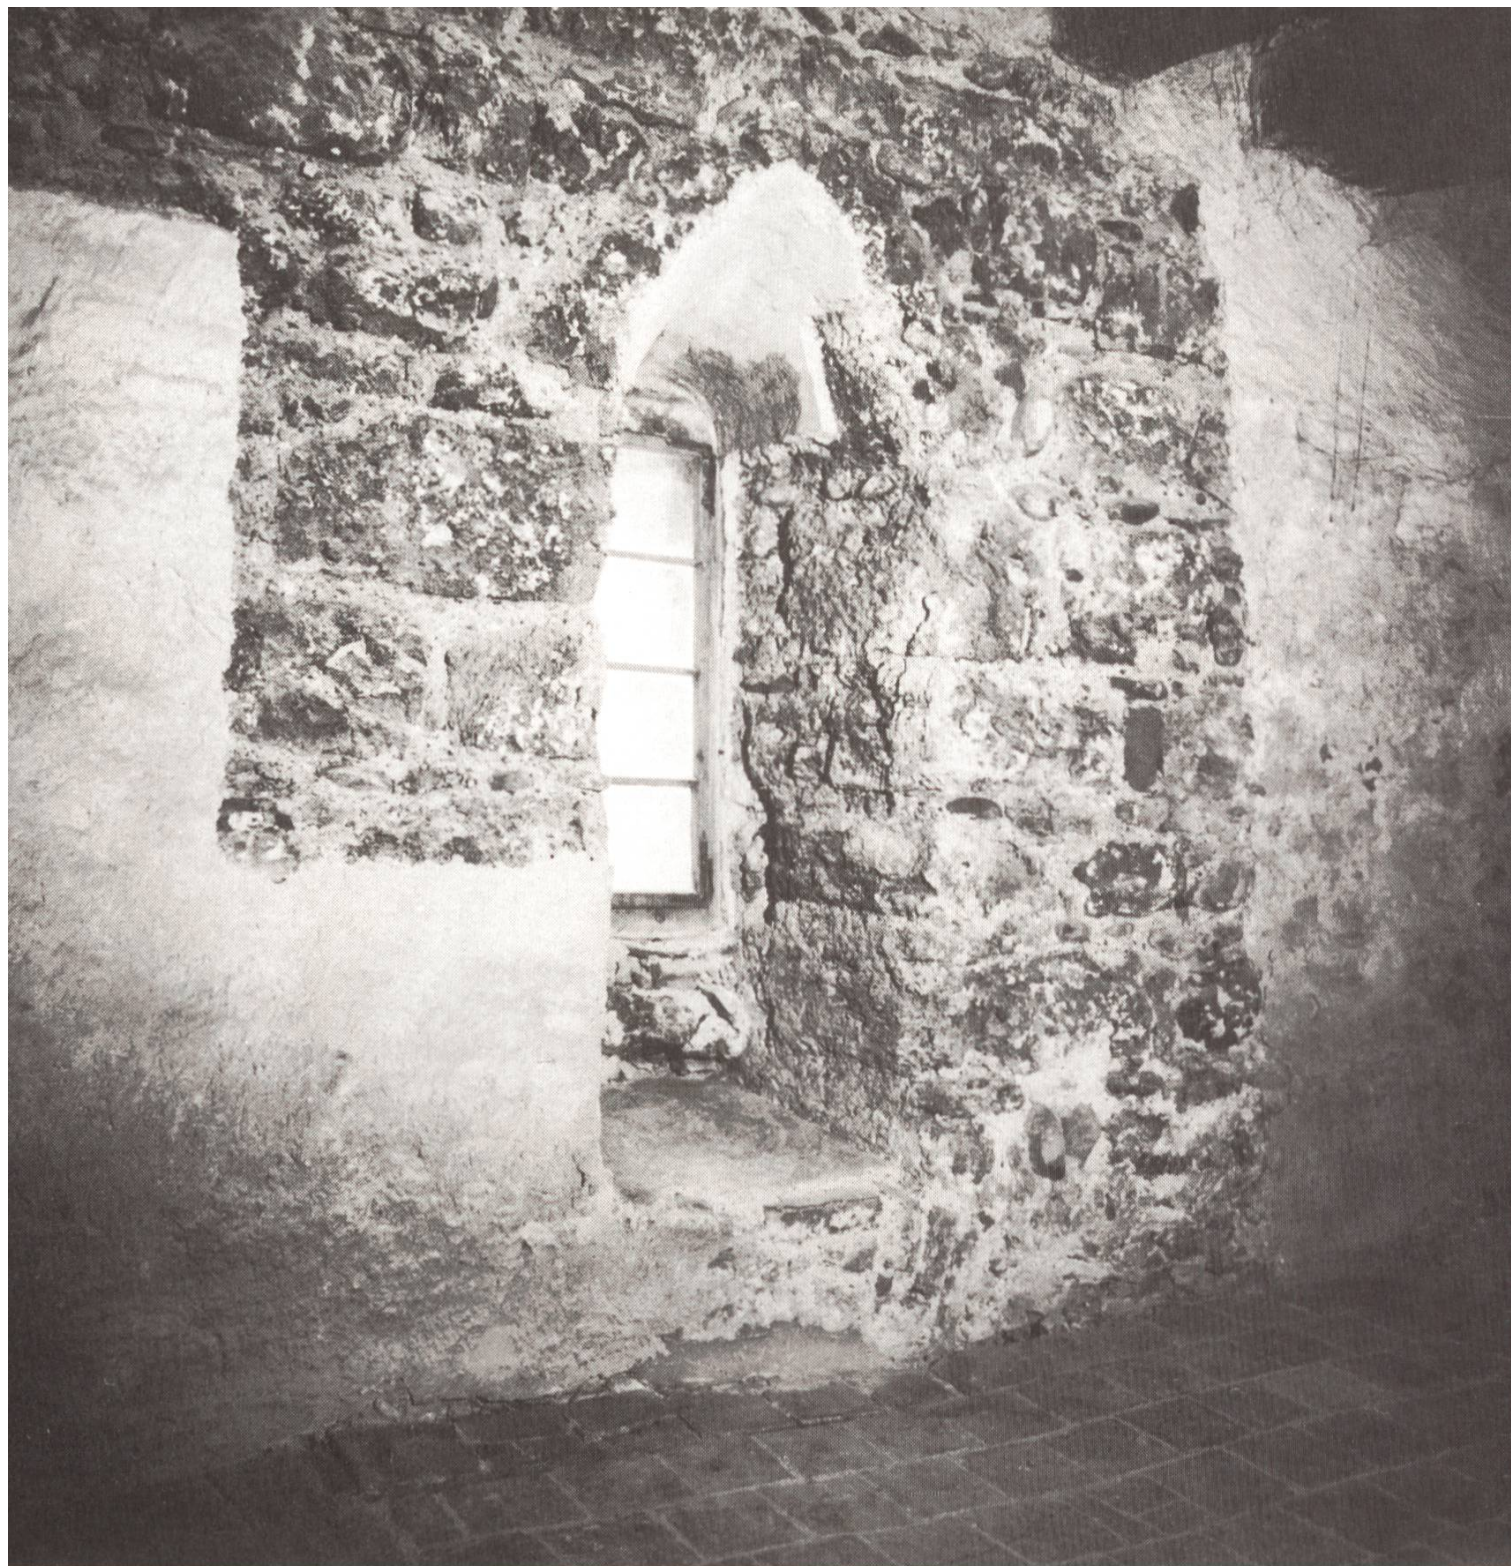
Gotisches Spitzbogenfenster in der Kornschütte.

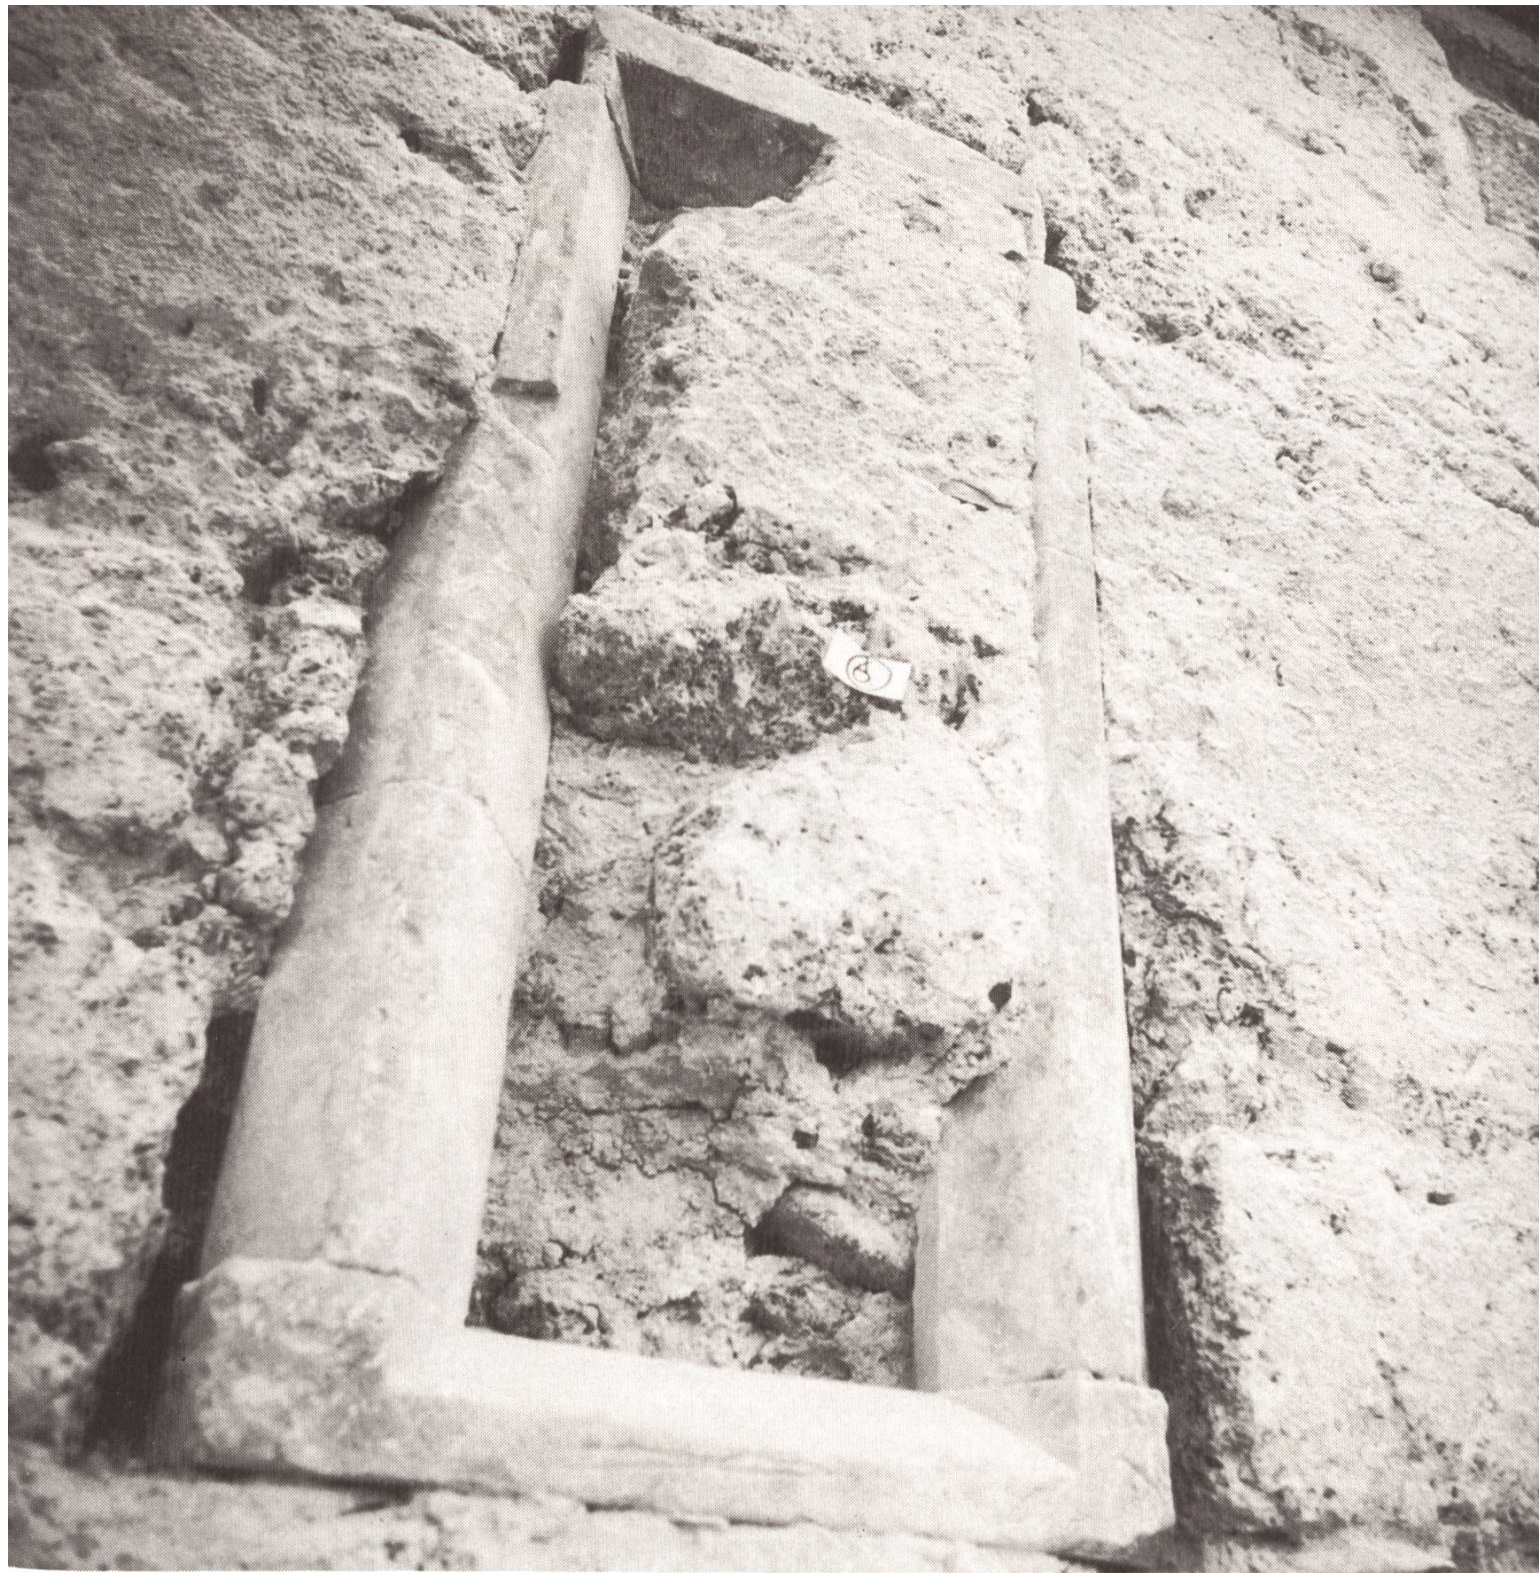
In der Mauer belassener Rest eines ehemaligen gotischen Doppelfensters.

von Gewänden vermauert. Dabei kamen Fragmente von Drillingsfenstern zum Vorschein, wie sie auch ähnlich in der Kommende Hohenrain angebracht waren.

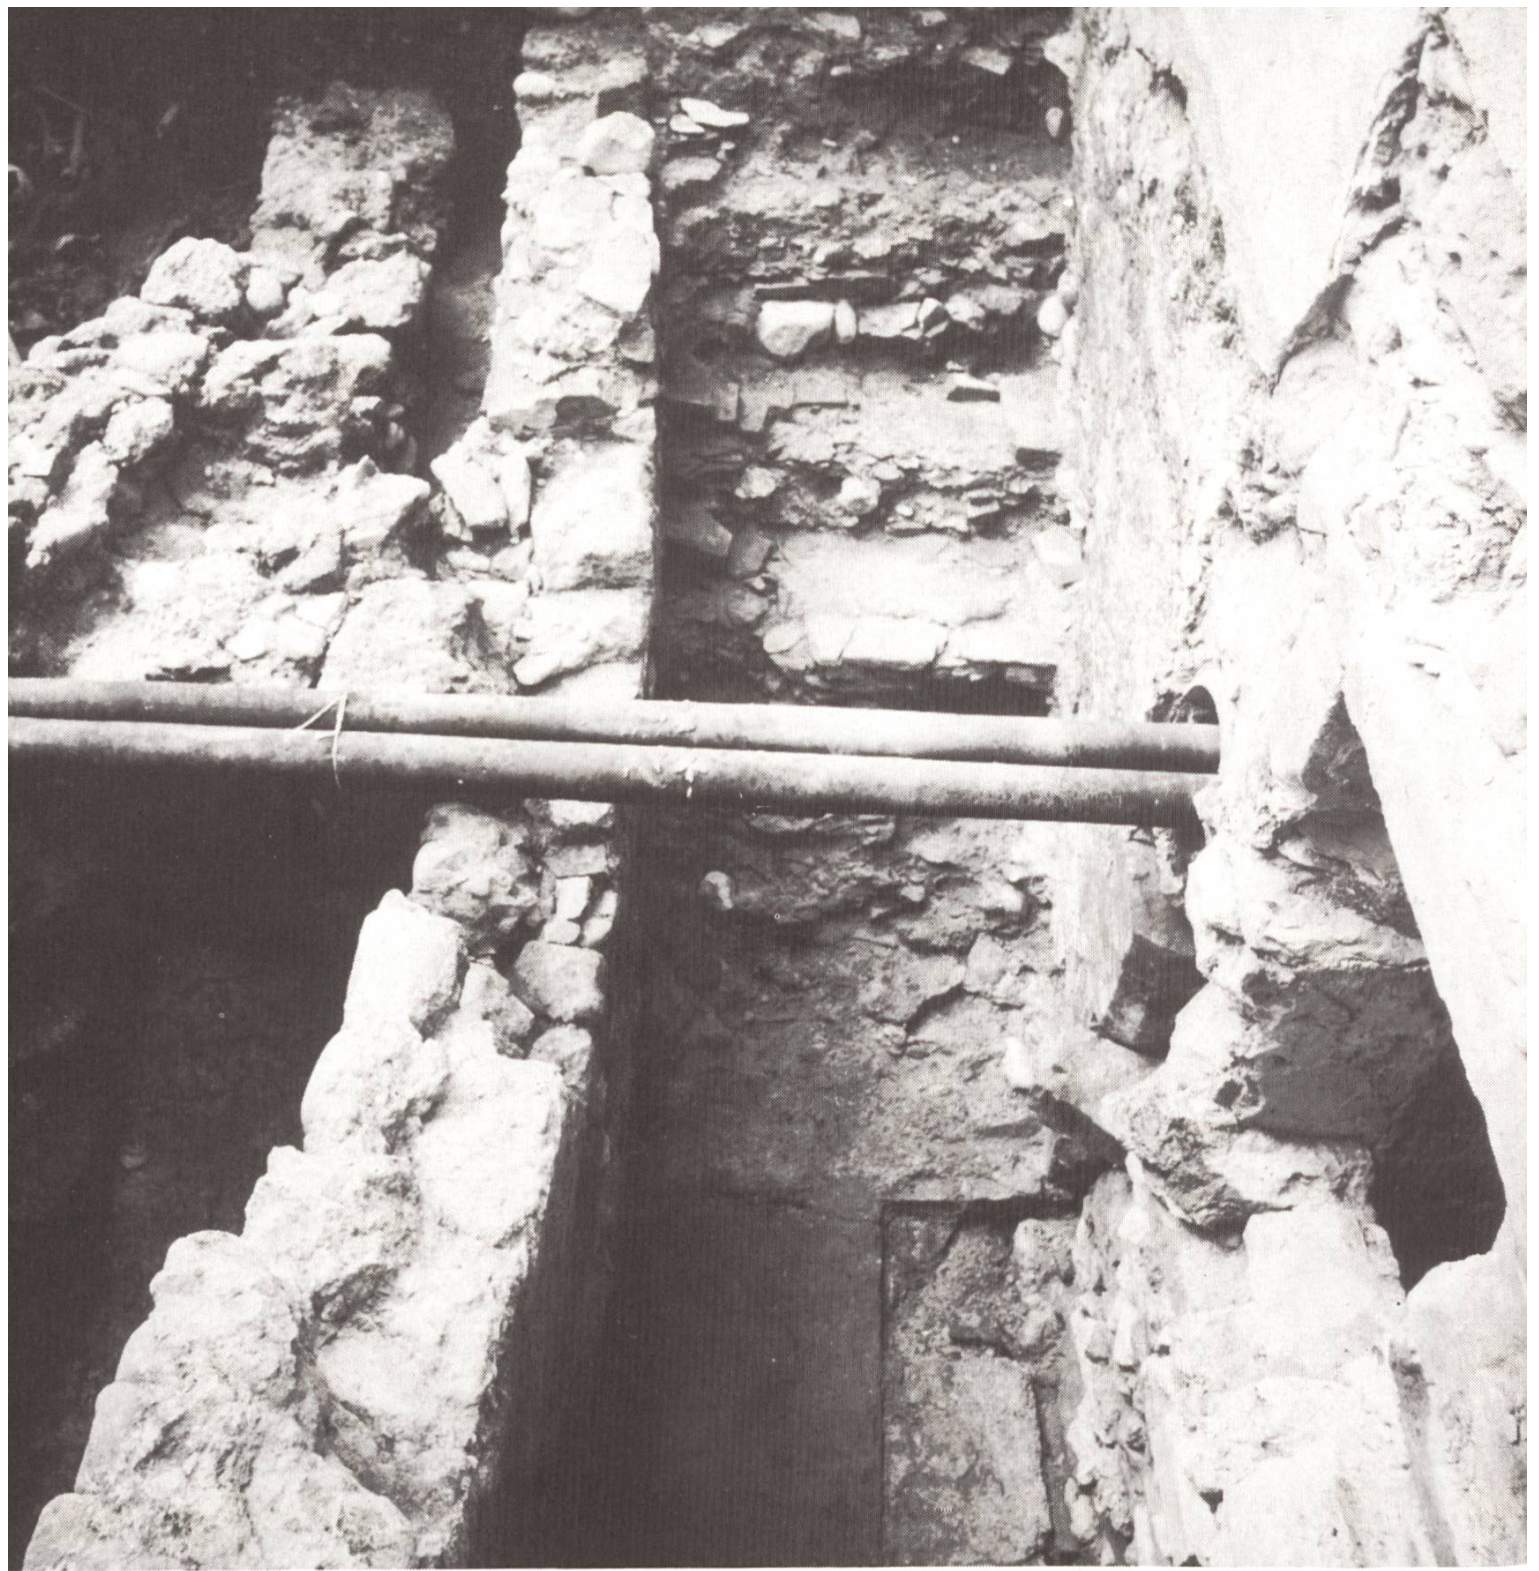
Ehemaliger Treppenabgang, der vom Hof in die Kornschütte hinunterführte. Links die ältere Seitenmauer, in der Mitte die jüngere, die den Abgang wesentlich verschmälert hat.

Die Treppenanlage war in ihrer ersten Phase recht grosszügig gewesen und wurde erst im Verlauf der Jahrhunderte eingeengt und schliesslich eliminiert. Die erste Treppe war jedenfalls vor einer grossen Feuersbrunst gebaut worden, die weite Teile der Kommende in Mitleidenschaft gezogen hatte, deren Datum durch die Bodenforschungen jedoch nicht erhärtet werden kann. Allerdings gelang uns der Nachweis, dass der Innenhof schon vorher als Friedhof genutzt wurde, denn die Seitenwand des Treppenabganges sitzt auf älteren

Gräbern. Deshalb nehmen wir an, dass die erste Treppe im vierzehnten oder fünfzehnten Jahrhundert errichtet wurde. Sicher sind wir auch über den ursprünglichen Verlauf der Abgangsrichtung der Treppe, nämlich von Südwest nach Nordost. Diese wurde bei den späteren Umbauten verschiedentlich geändert. Nach dem Abbruch der Kirche verlor der Eingang wohl vollends seine Bedeutung; er wurde eingeebnet.

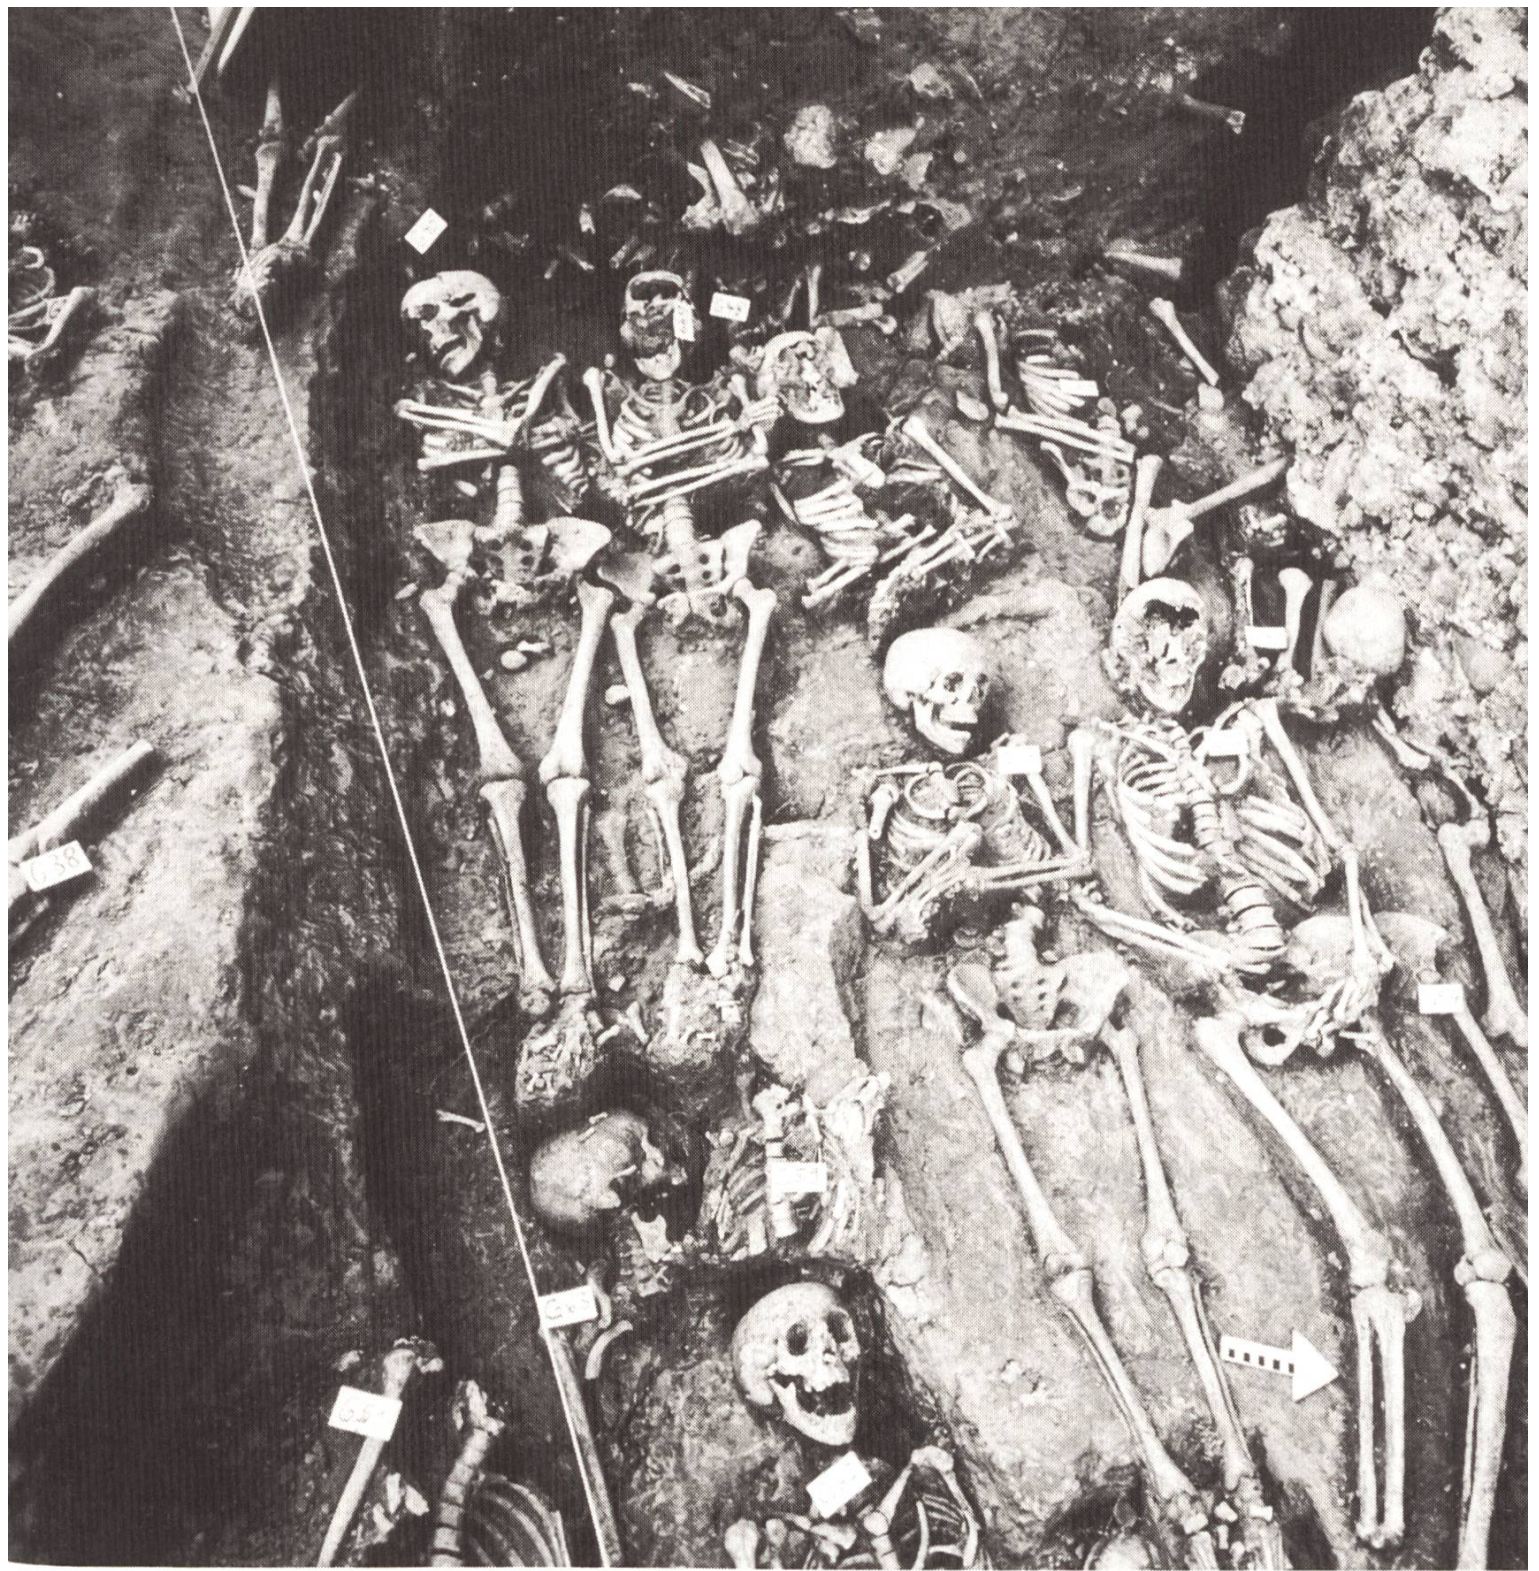
Im Kommendehof wurde ein dicht belegtes Gräberfeld ausgegraben, bei dem oft das jüngere Grab ein älteres gestört hat.

Die restliche Fläche dieses Grabungsabschnittes war intensiv mit Bestattungen belegt. Dicht gedrängt und manchmal in mindestens vier Lagen übereinander trafen wir die Skelette an. Von den rund 130 Gräbern fanden wir viele oft auch sekundär gestört durch jüngere Eingriffe zur Aushebung neuer Grabgruben. So erstaunt es wenig, dass neben den noch in situ gefundenen Gräbern eine grosse Anzahl menschlicher Knochen zu über zweihundert Individuen gefunden wurden, die nicht mehr in einem Grab lagen, sondern als Knochenhäufchen in diversen Gräbern zerstreut waren. Es bedarf hier eines besonderen Fachwissens, wichtige Unterlagen zu erarbeiten. Deshalb machte der Anthropologe Andreas Cueni auf dem Grabungsplatz seine eigenen Protokolle.

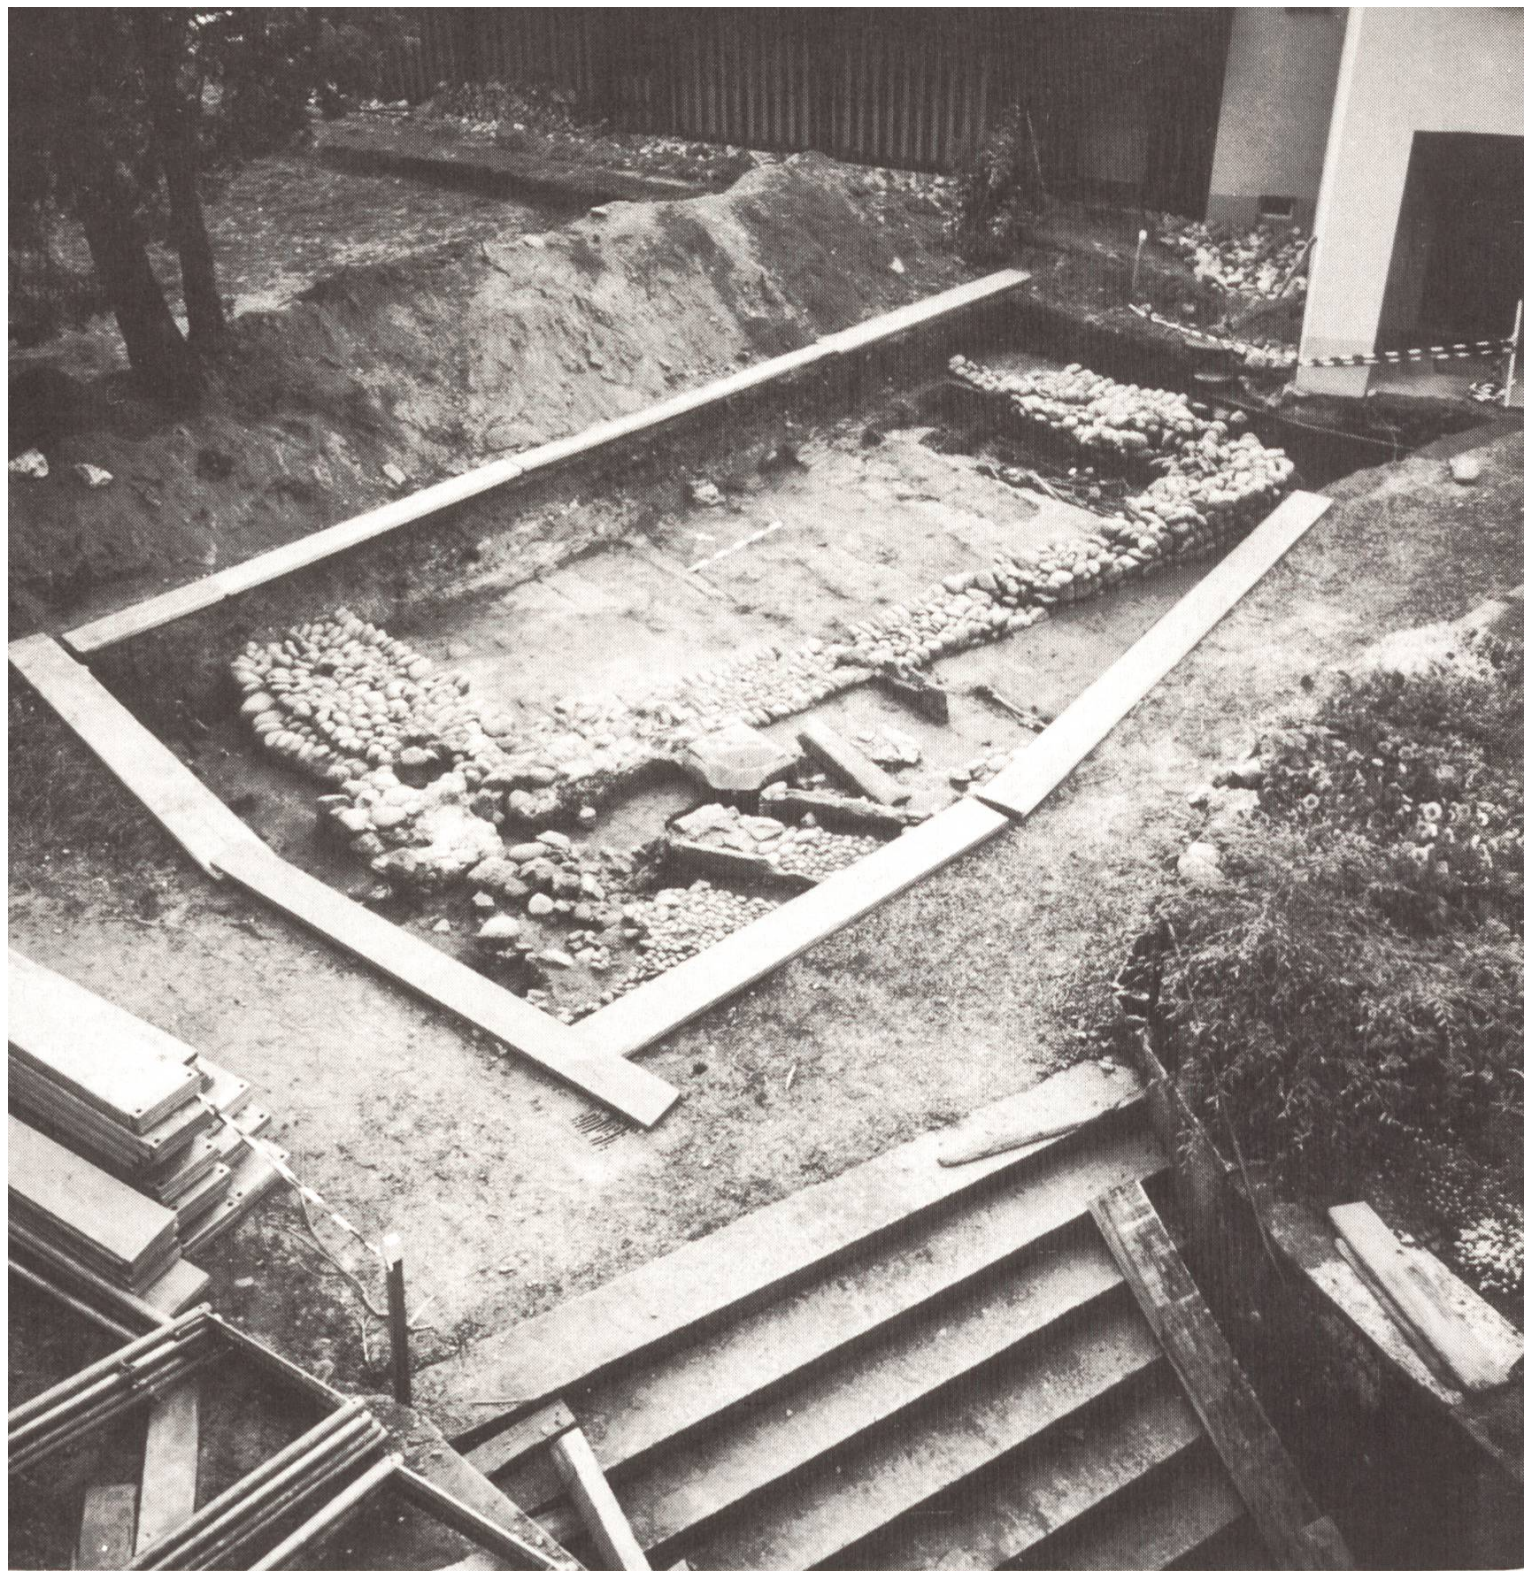
Fundamentreste der 1813 abgetragenen Kirche im Kommendehof. Von der Vorplatzpflasterung ist nur wenig zu erkennen.

Nicht zuletzt bestand das Ziel unserer Notgrabung auch darin, im Innenhof die 1813 abgebrochene obere Kirche zu finden. Bei der Untersuchung zweier grösserer Flächen stellte sich heraus, dass die Kommendekirche weitgehend abgetragen worden war, denn von den aufgehenden Mauern fehlt jede Spur. Wir fanden ihre Fundamentreste nur auf einer beschränkten Fläche. Es handelt sich dabei um den westlichen Abschlussteil, der direkt auf dem Molassefels sitzt. Die Nordwestecke war zusätzlich mit einem im Fundamentbereich erhaltenen Eckpfeiler verstärkt. Zwischen Kirche und Treppenmauer scheint ehemals eine Trennmauer bestanden zu haben, die gleich wie die Kirche fundamentierte ist. Auffällig ist, dass das Fundament aus kleineren und grösseren Bollensteinen besteht und kaum mit Mörtel gebunden ist.

Das Kirchenschiff mass innen rund sechseinhalb Meter, die Mauerfundamente waren siebzig Zentimeter dick. Vom übrigen Kirchenschiff, dessen Länge nicht mehr bestimmbar ist, sowie vom Chor sind

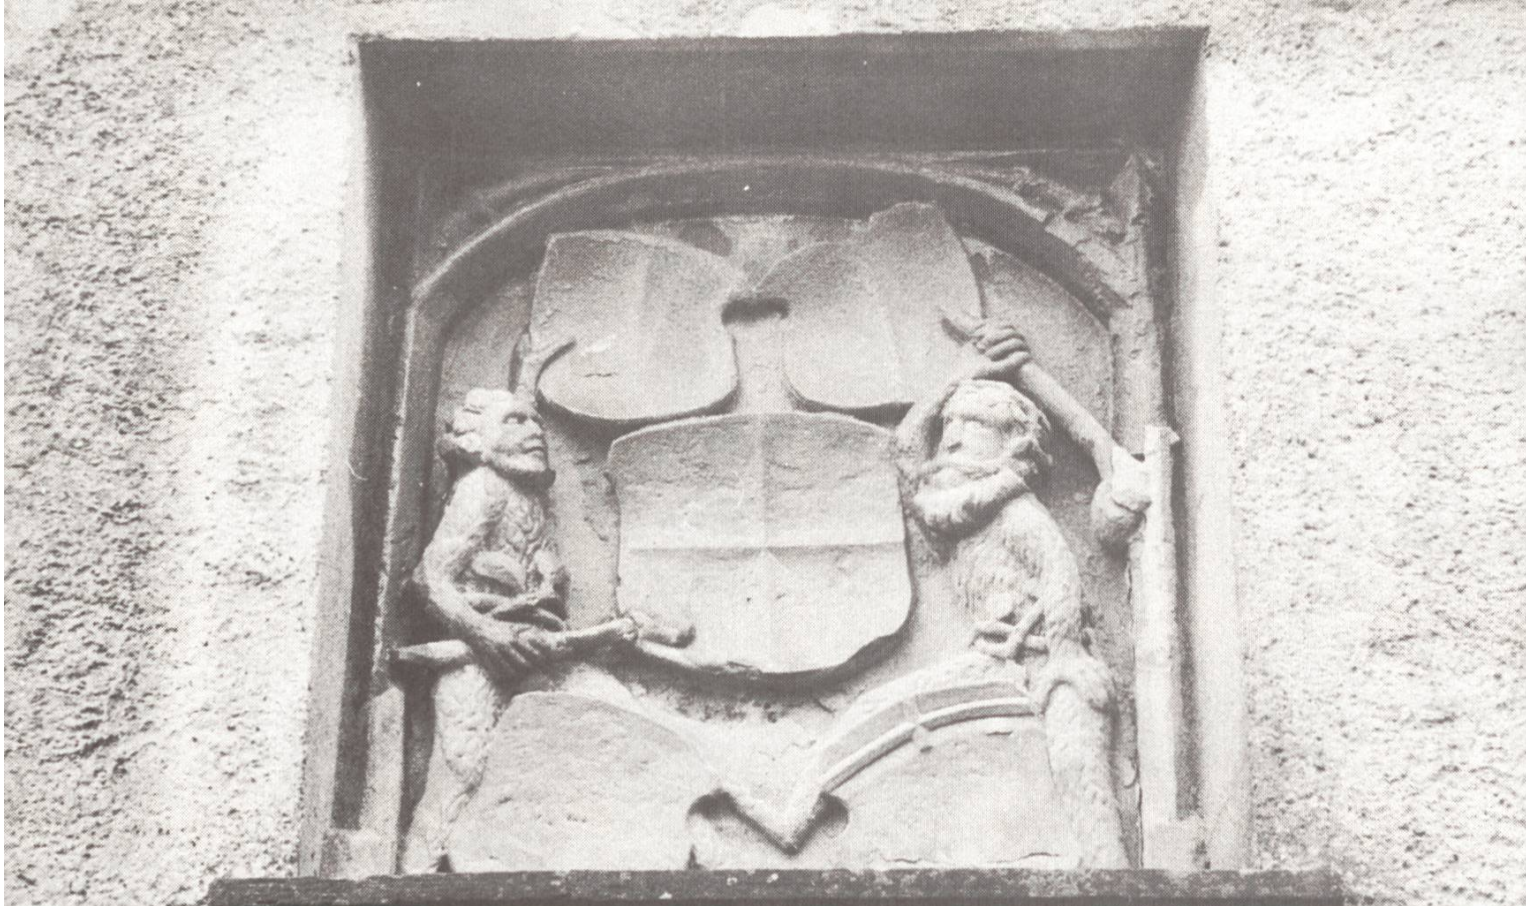
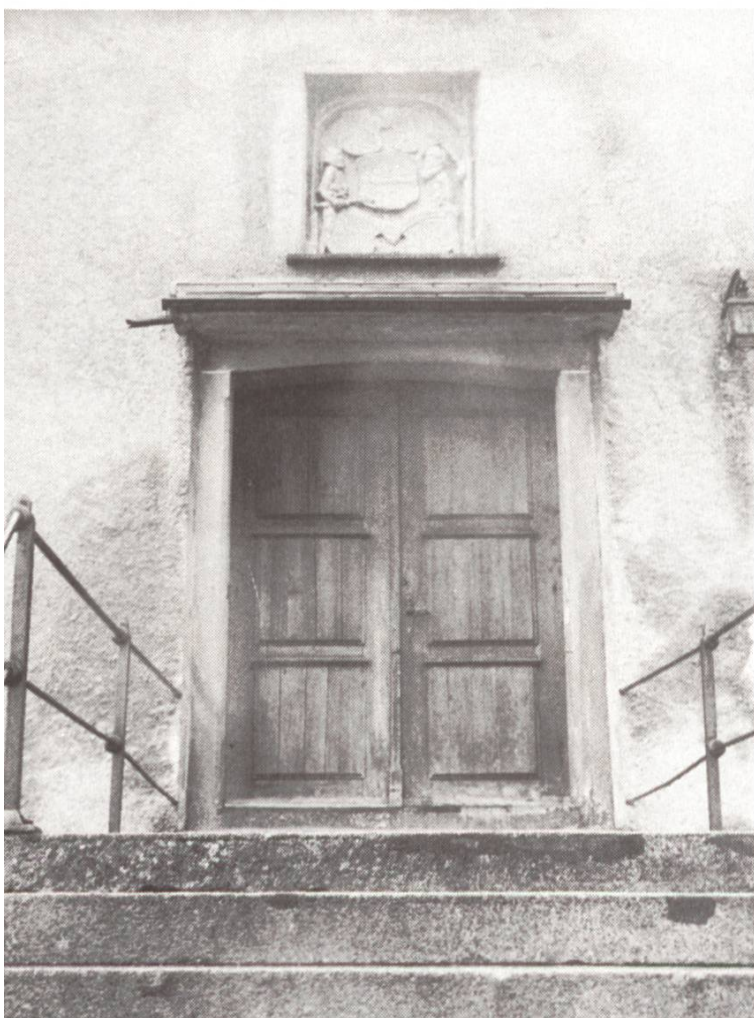
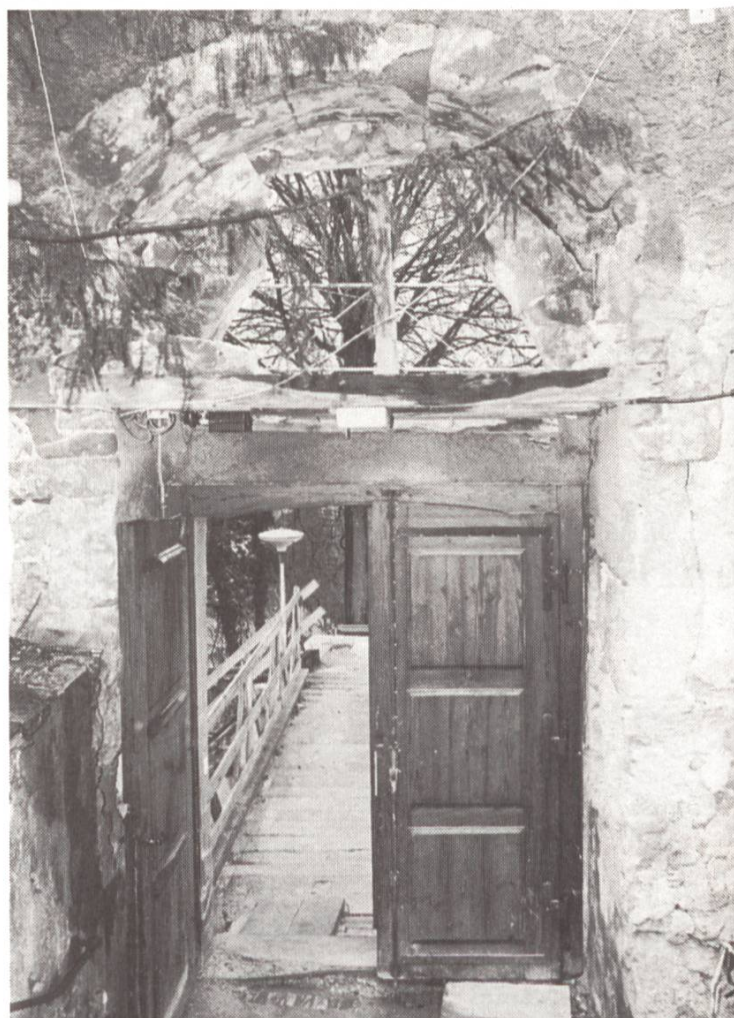
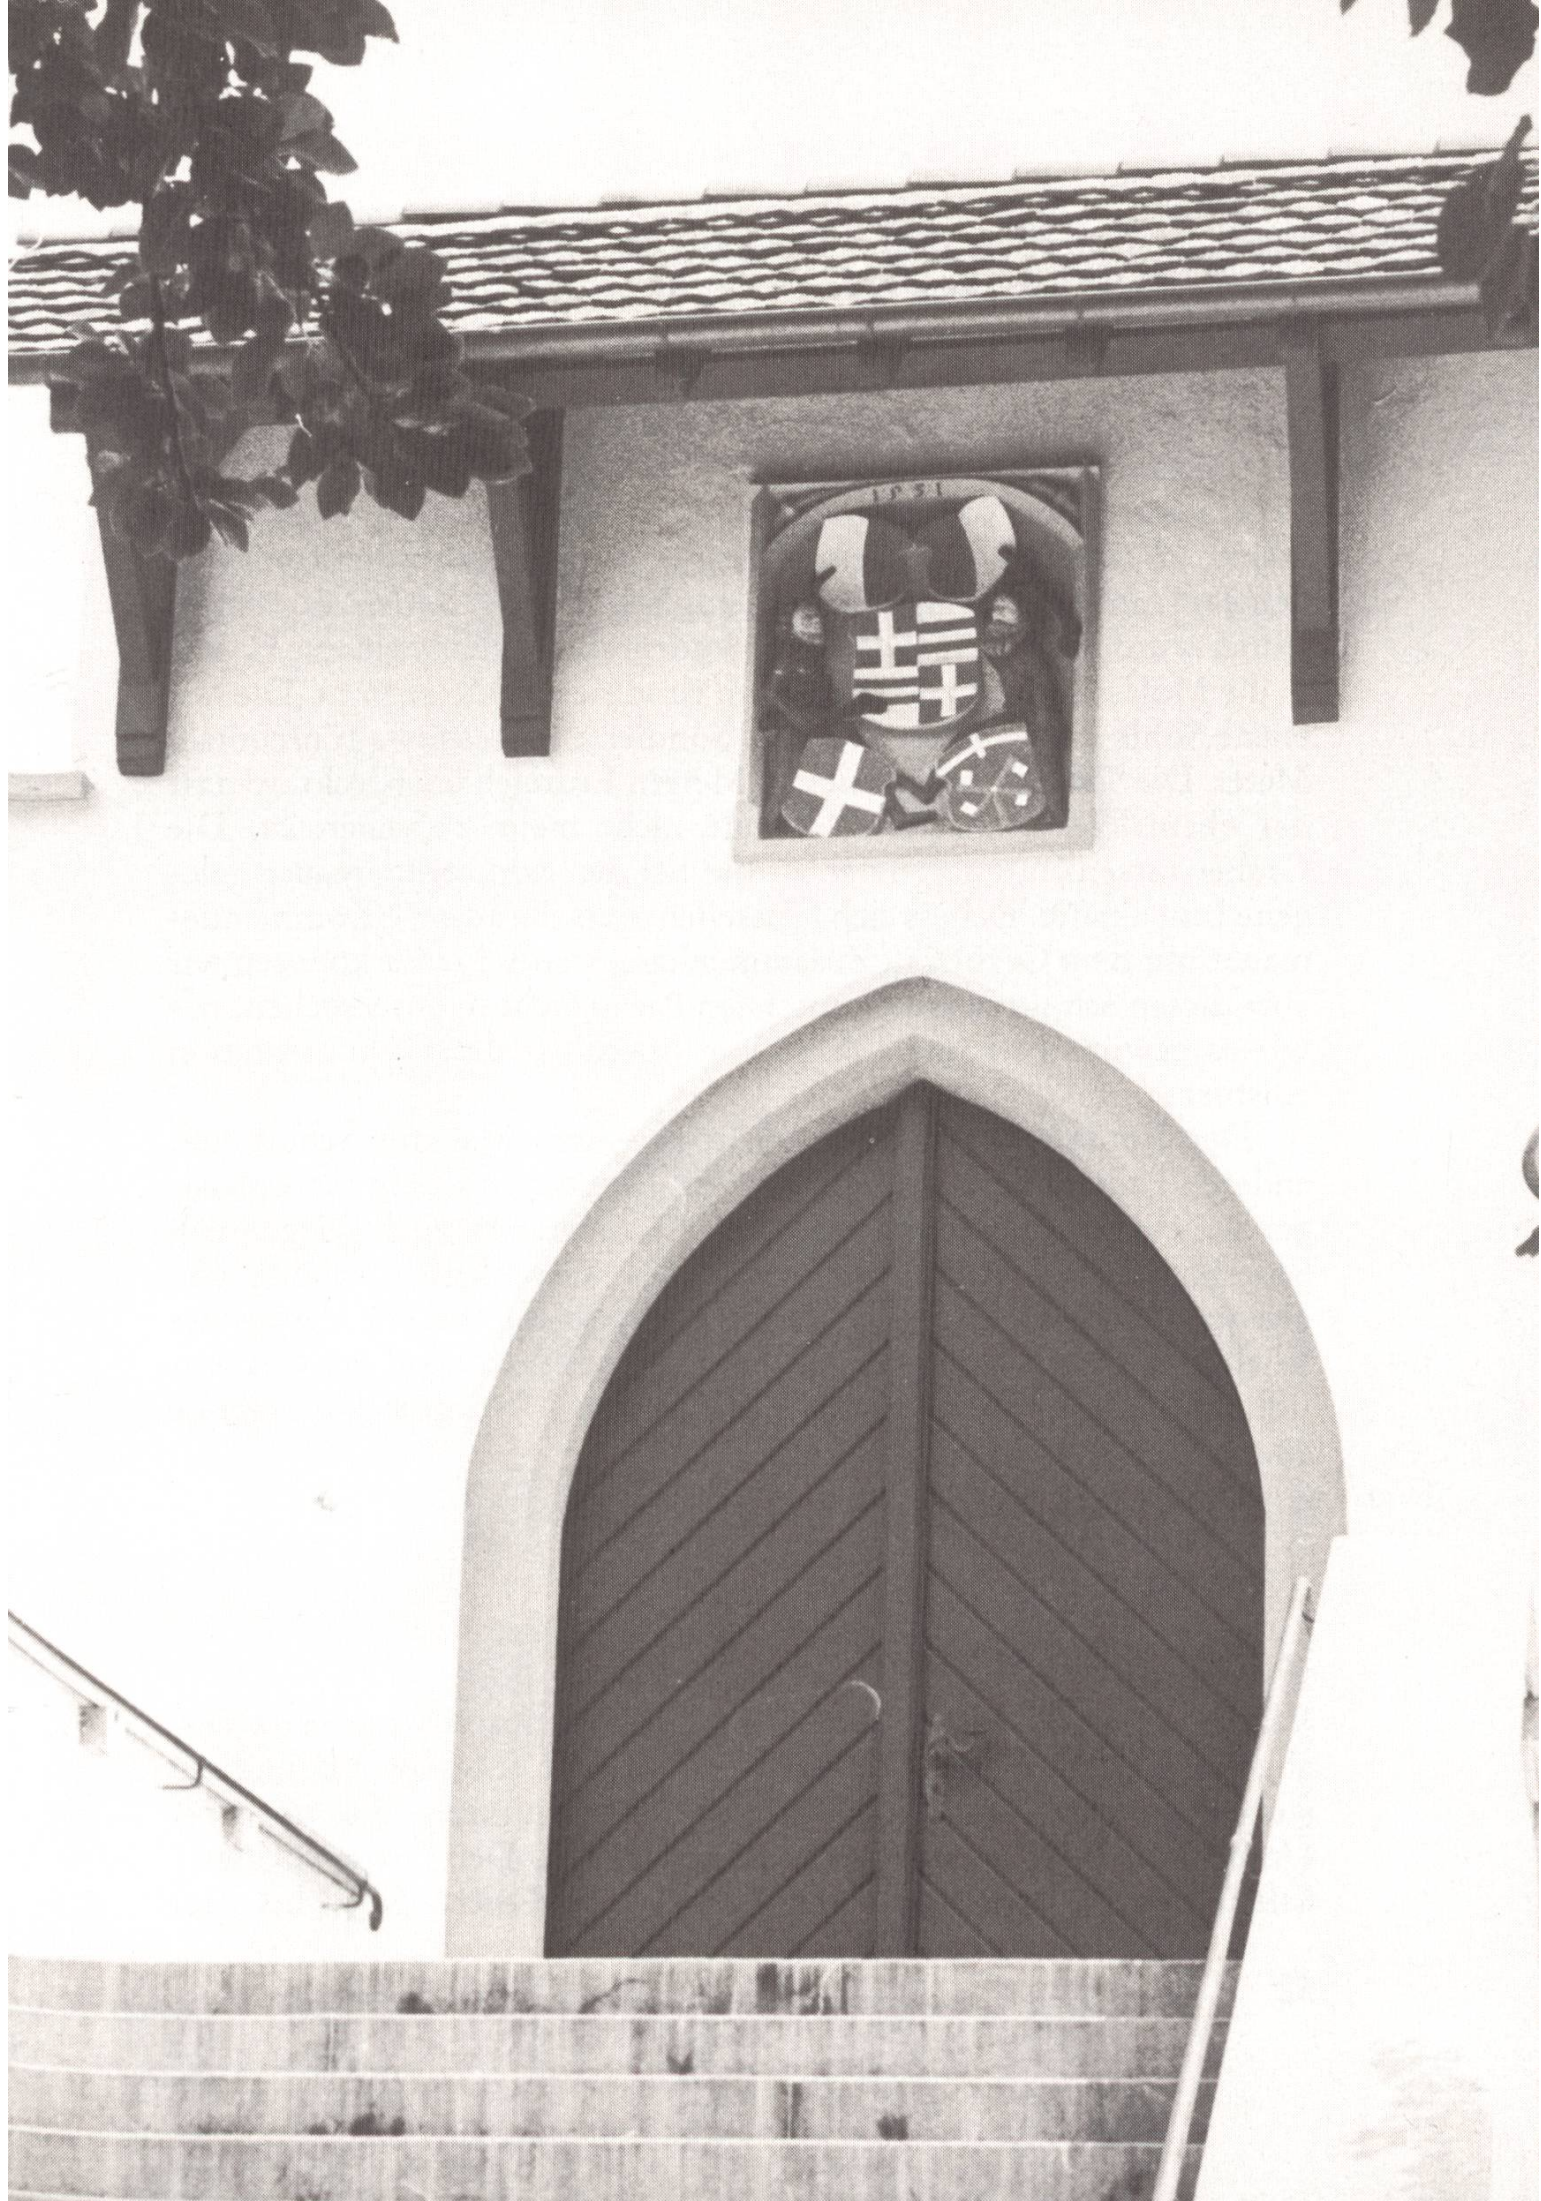
*Bild oben:* Das Wappenrelief an seinem bisherigen Standort über dem Kommendator.

*Bild unten links:* Blick auf das alte Tor mit dem Wappen.

*Bild unten rechts:* Bei der Restauration kamen die Überreste des äusseren Spitzbogens und der innere Stichbogen zum Vorschein.

*Bild rechte Seite:* Das neue Tor mit der aufmodellierten Kopie des Wappenreliefs.

Die Verbindung zwischen Kommende und Aussenbereich führte selbstverständlich durch ein Tor. Die Untersuchung ergab, dass auch heute noch derselbe Tordurchgang benutzt wird. Unter dem Wappenschild befinden sich in Relikten aussen der gotische Spitzbogen und

innen ein halbrunder Bogen. Die Basis des Tores ist leider nicht mehr genau definierbar, doch müssen wir annehmen, dass das Tor kaum mehr als 2,50 Meter hoch war, was bedeuten würde, dass das alte Tor höher gelegen war als das heutige. Es ist als sehr wahrscheinlich zu betrachten, dass man ähnlich zur heutigen Situation über eine Brücke ins Innere der Kommende ging.

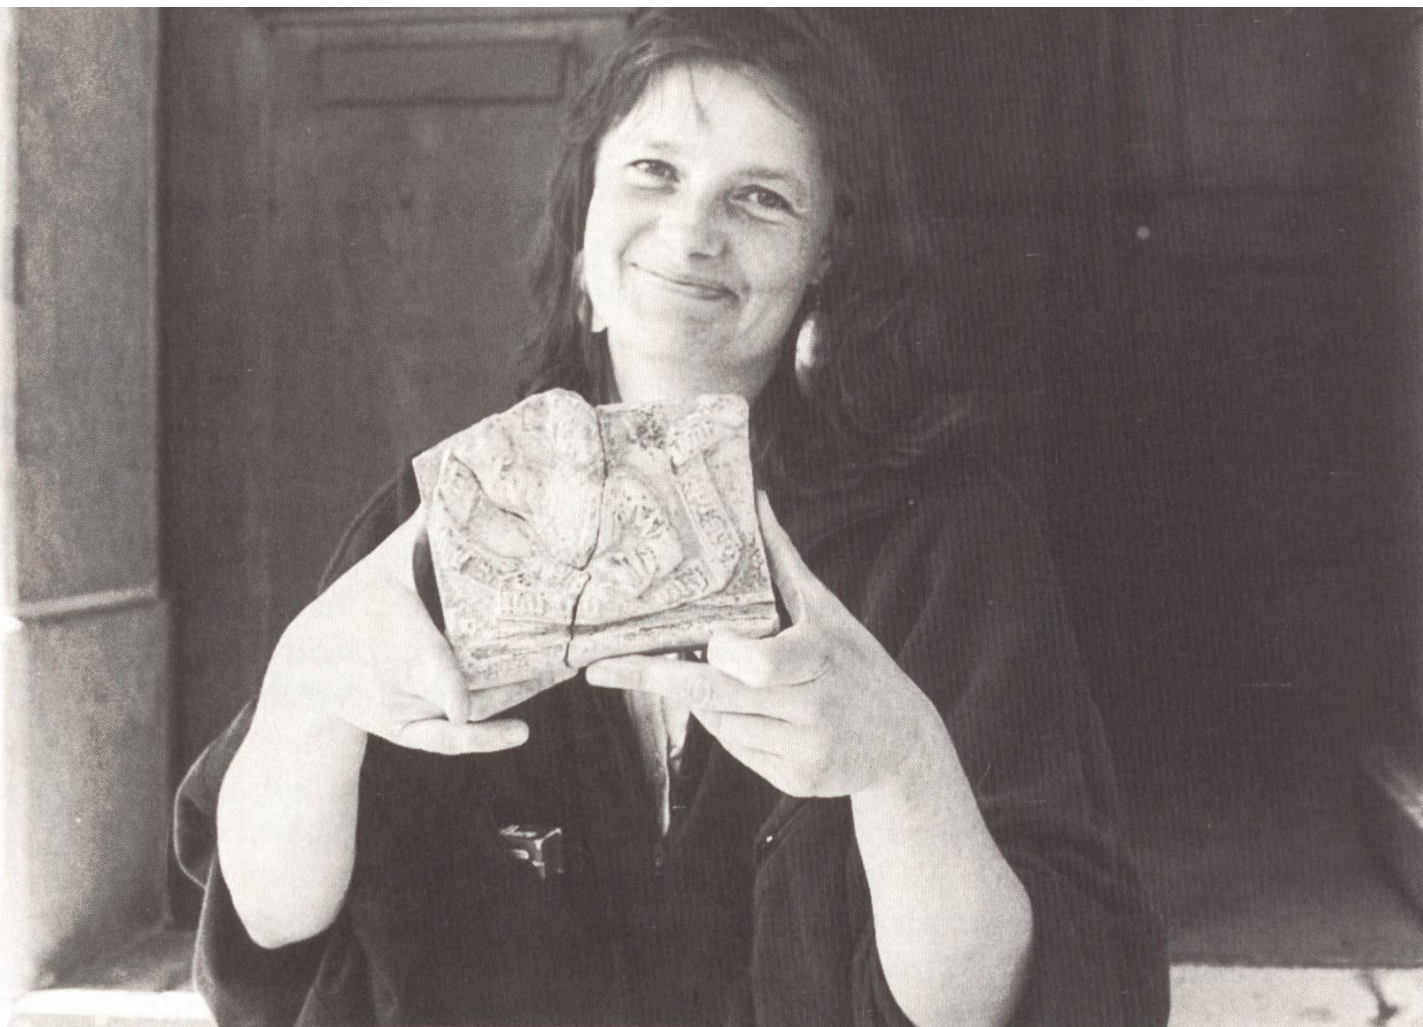
Fragment einer frühneuzeitlichen Ofenkachel in den Händen einer Ausgräberin.

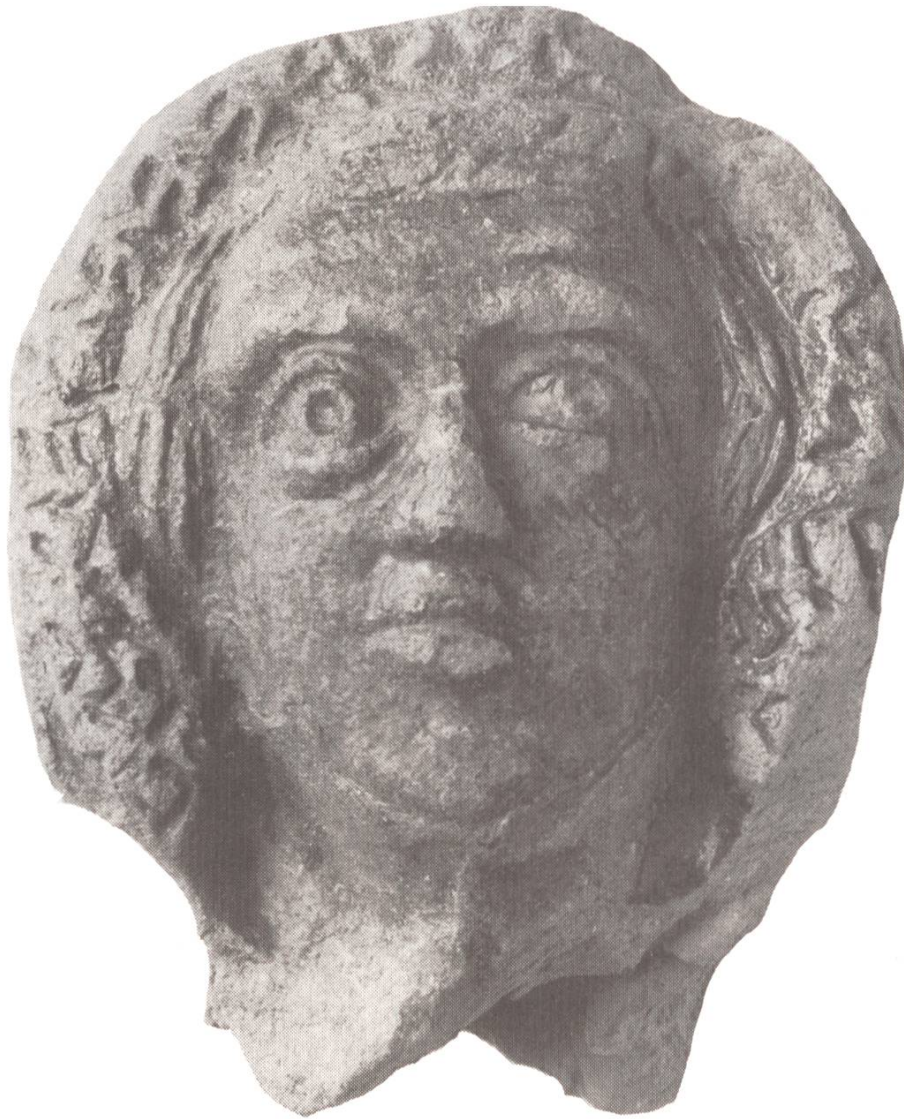
Dieser menschliche Kopf mit der fein gestalteten Haartracht krönte eine Kranzkachel.  
Massstab 1:1.

Kleeblattfenstermotiv und einem Rosettensaum, ähnlich denjenigen aus Wolhusen (Wiggern/äussere Burg) und Oftringen (Alt-Wartburg). Ausserordentlich schön dargestellt ist ein menschlicher Kopf, welcher ebenfalls eine Kranzkachel zierte. Sehr fein sind die Perücke modelliert, die dazugehörigen Schmuckbänder und das sich darunter befindende Haar.
