**Artikel:** Johanniterkommende Reiden  
**Autor:** Brunner, Karl / Häfliger, Guido / Aregger, Adelheid  
**Kapitel:** Bericht und Dank der Bauleitung  
**DOI:** <https://doi.org/10.5169/seals-718296>

## Bericht und Dank der Bauleitung

*Paul Arnold*

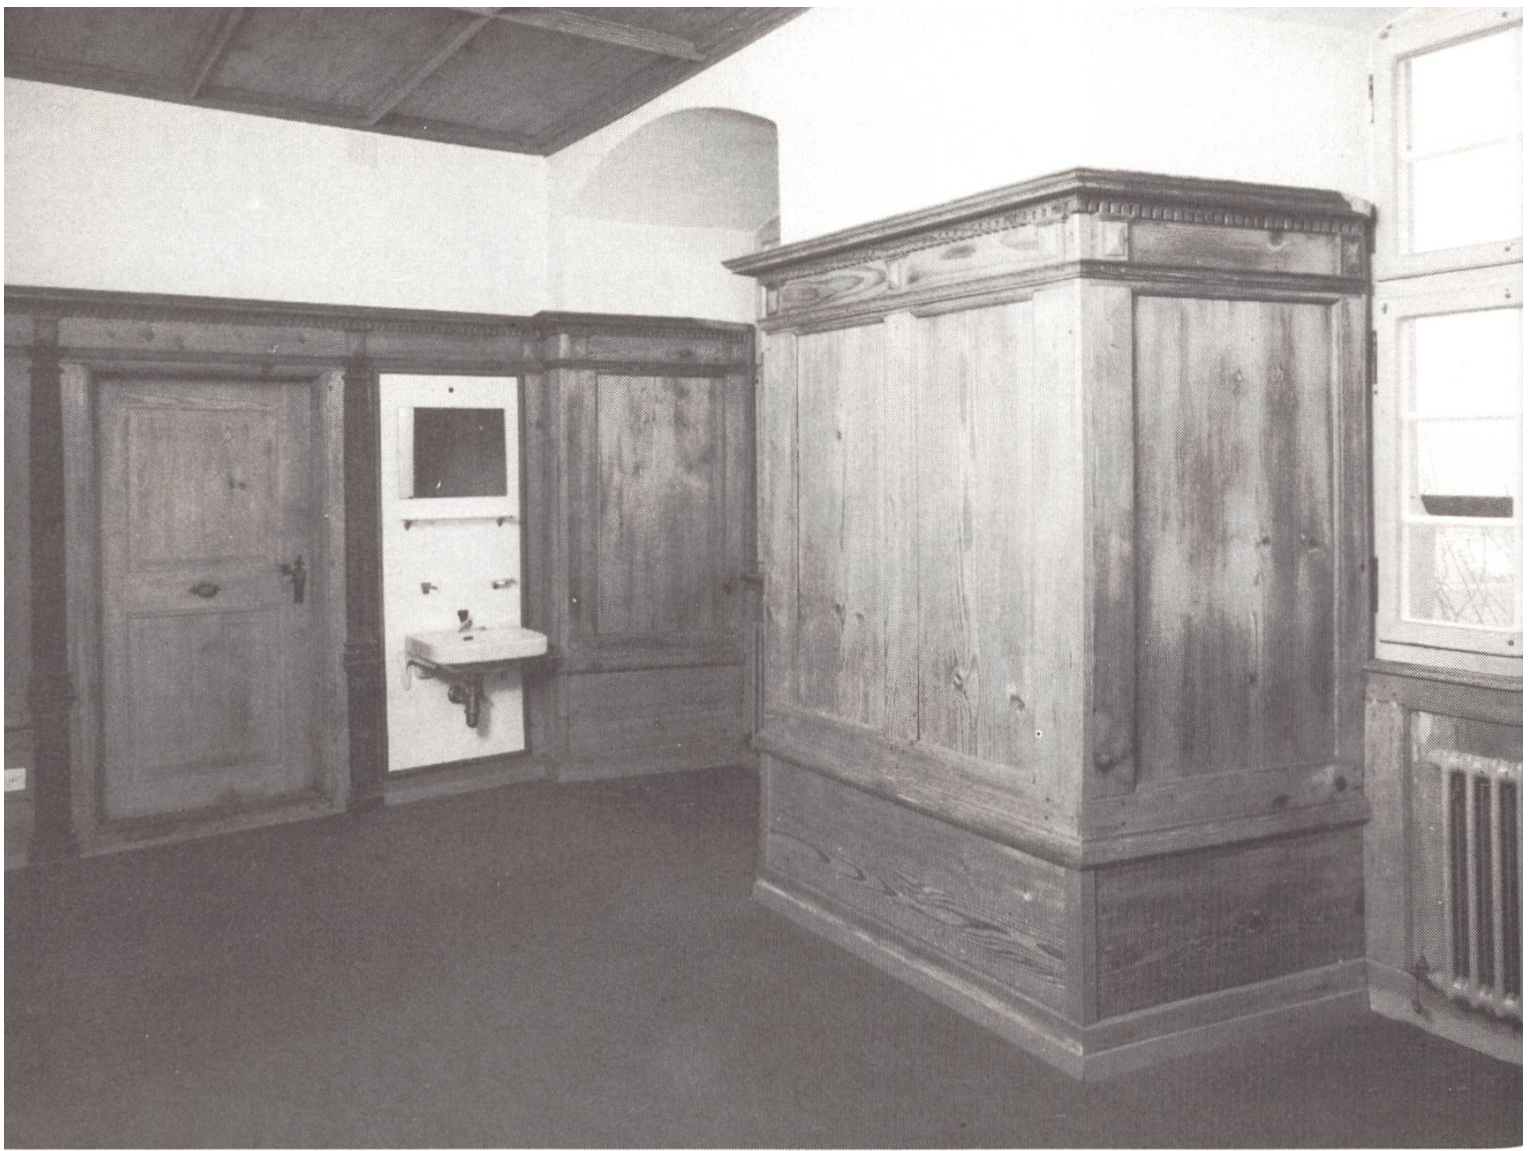
Eines der nachträglich eingebauten vier Erdgeschosszimmer war mit dem originalen Wand- und Deckentäfer aus dem siebzehnten Jahrhundert ausgestattet.

Während der Bauarbeiten ergaben sich nur noch geringfügige Änderungen am Projekt. Die wichtigste betraf den grossen Saal im Erdgeschoss West, der seit 1830 in vier Räume mit unglücklicher Grundrissform gegliedert war. Die Bauuntersuchung hatte ergeben, dass die von Süd nach Nord laufende Querwand und die Täferdecke des vorderen Raumteiles aus der Zeit um 1700 stammten. Ein unter dem Parkett noch weitgehend erhalten gebliebener Tonplattenboden brachte den Beweis dafür, dass hier in spätgotischer Zeit ein einziger Raum bestanden hatte. Er wurde in seiner ursprünglichen Grösse rekonstruiert, wobei die entsprechenden Details in den Untergeschossen der Kommende Reiden und spätgotische Decken in der ehemaligen Kommende Hohenrain als Vorbilder dienten. Das Wandtäfer, das im hinteren Raumteil noch bruchstückweise vorhanden gewesen war, wurde zusammen mit einem Deckentäferausschnitt im kleinen Zimmer des Obergeschosses eingebaut und ähnlich maseriert wie die Tannenholztüren.

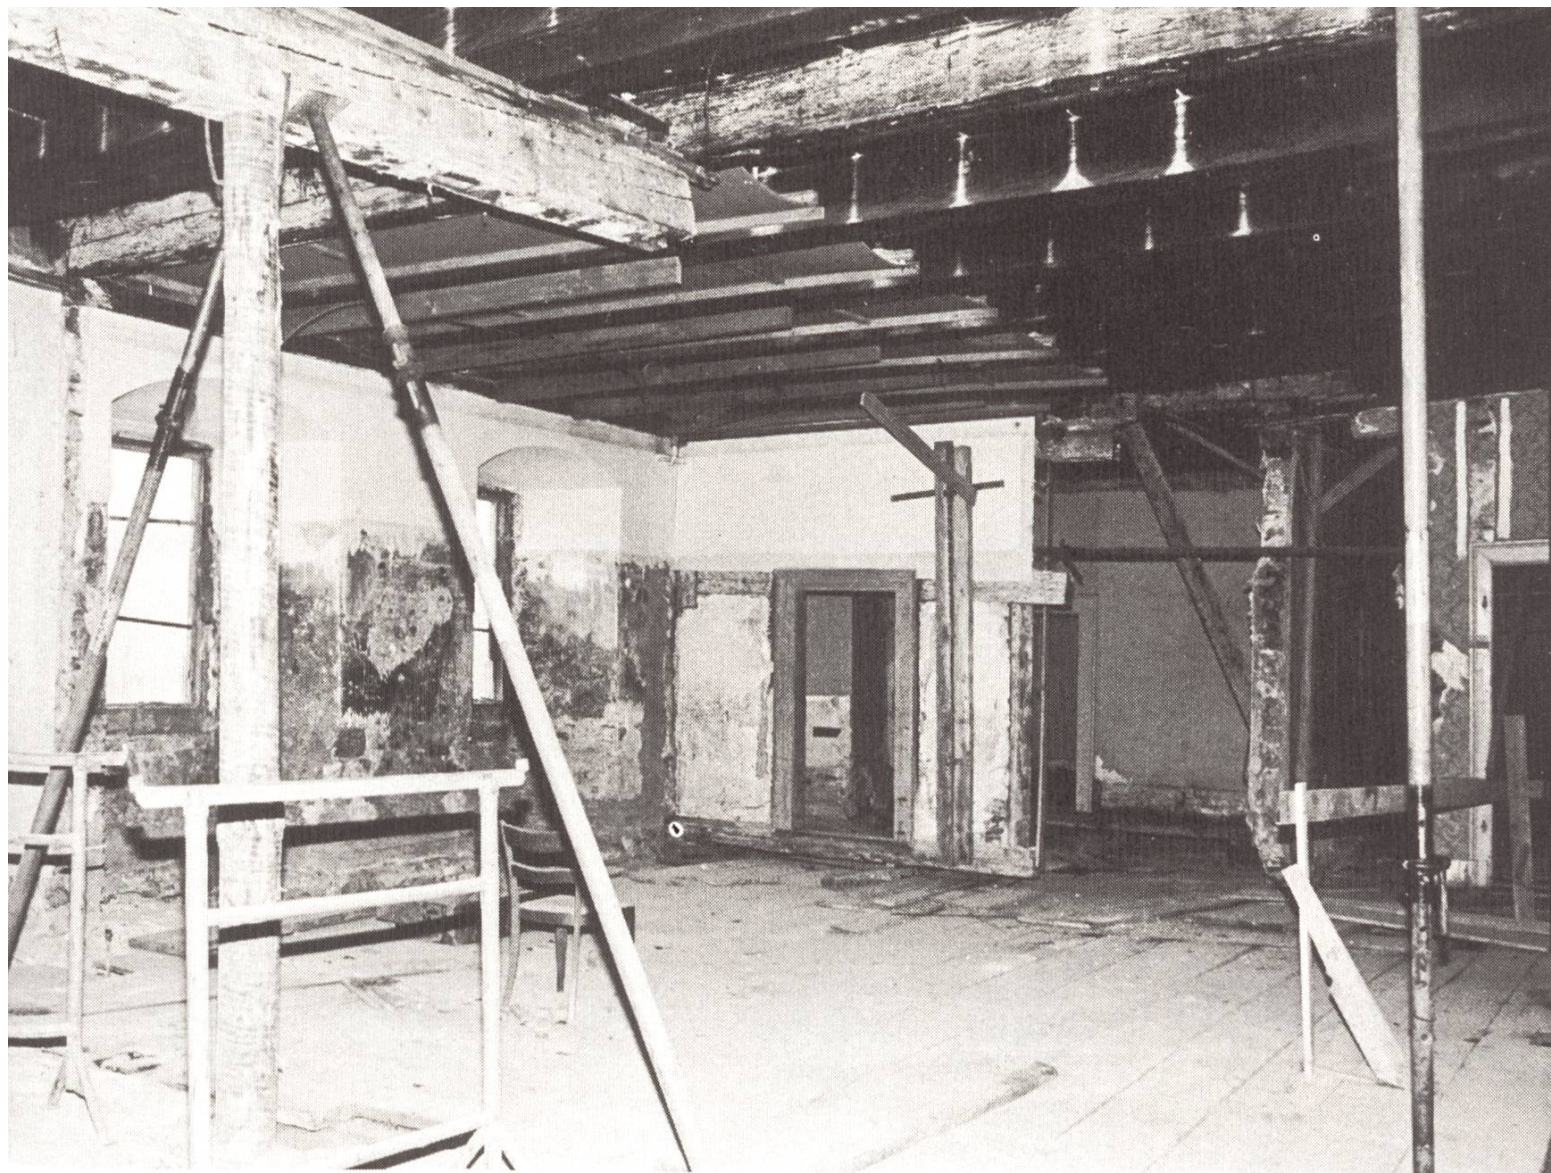
Eine durchgehende Boden- und Deckenkonstruktion wies darauf hin, dass im westlichen Teil des Erdgeschosses nur ein Raum bestanden hatte.

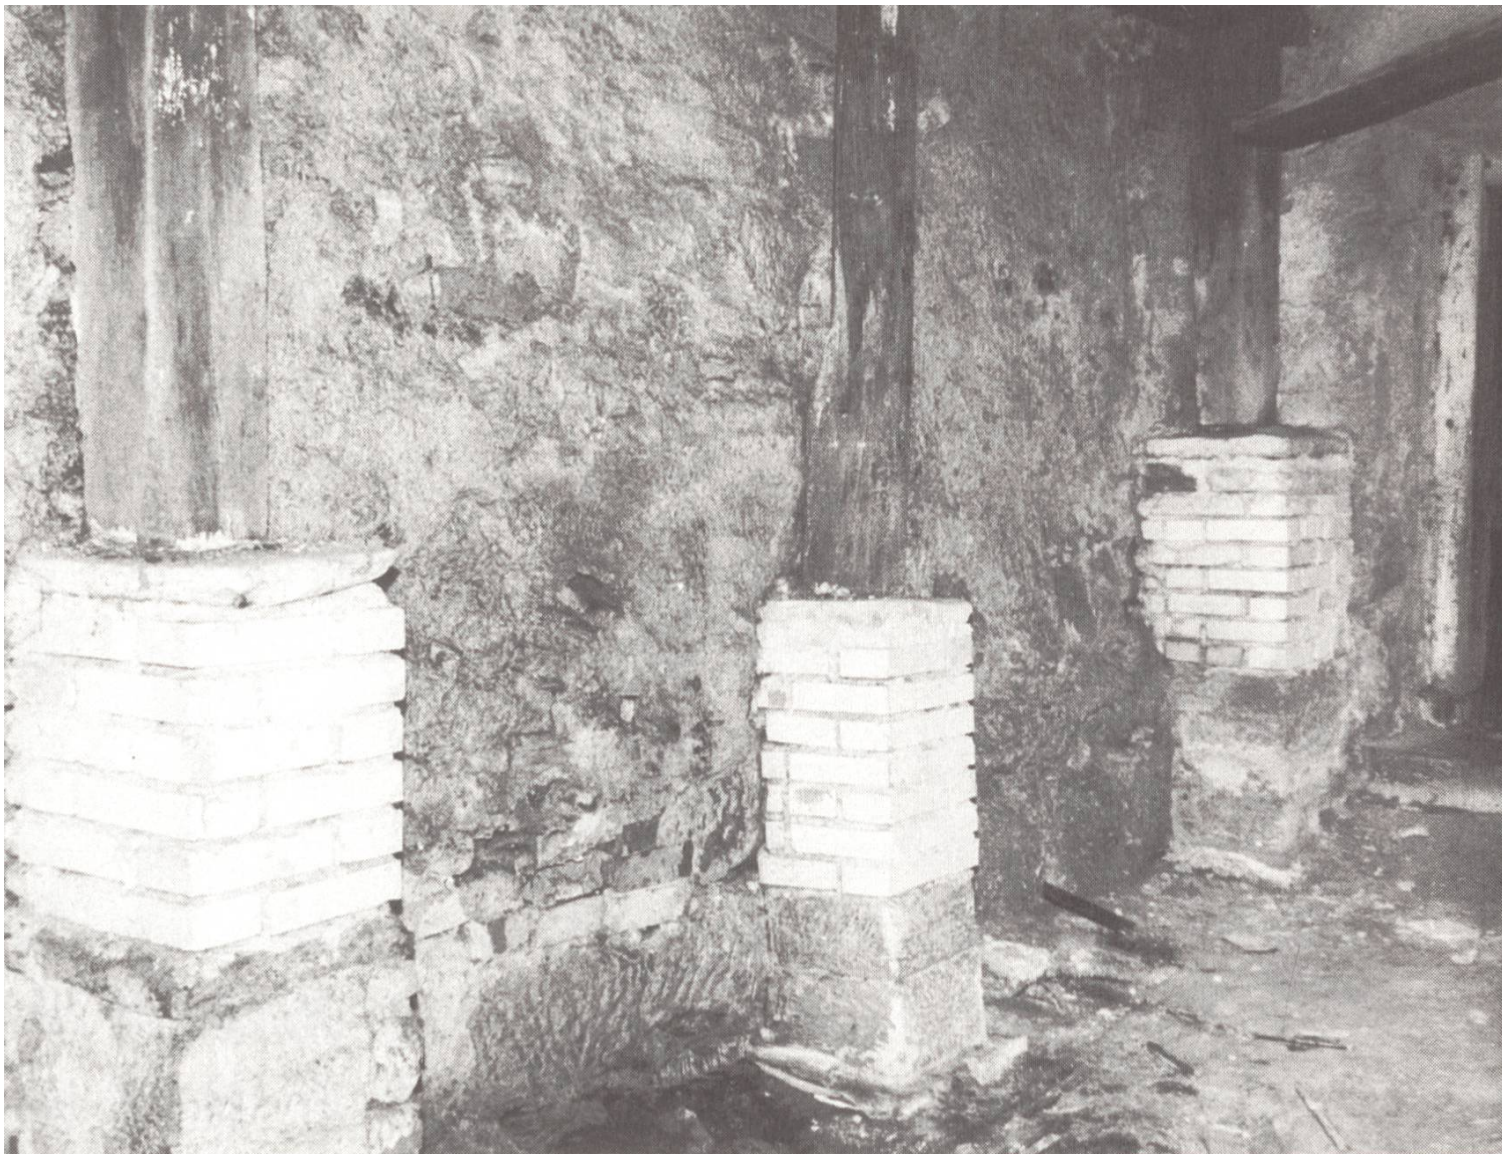
Die Auflager der Tragbalken waren zum Teil abgefault und mussten unterstützt werden.

Alle Erneuerungsarbeiten wurden im Sinn einer sanften Restaurierung vorgenommen. Man versuchte, die eichenen Deckenbalken nach Möglichkeit wieder zu verwenden, indem man die Auflagerenden, die im Bereich der durchfeuchteten Mauern zum Teil abgefault waren, mit armiertem Kunststoff verlängerte. Andere Balken mussten vollständig ersetzt werden. Weil aber altes oder neues, mindestens zehn Jahre lang getrocknetes Eichenholz in den erforderlichen Querschnitten nicht aufzutreiben war, ist es unumgänglich, das Abschwinden der neuen Eichenbalken während zehn Jahren jeweils mit entsprechend eingelassenen Holzkeilen zu korrigieren.
