**Artikel:** Verein Burgruine Kastelen : die bauliche Sanierung als vordringliche Aufgabe  
**Autor:** Andermatt, Ferdinand  
**DOI:** <https://doi.org/10.5169/seals-718503>

# Verein Burgruine Kastelen

## Die bauliche Sanierung als vordringliche Aufgabe

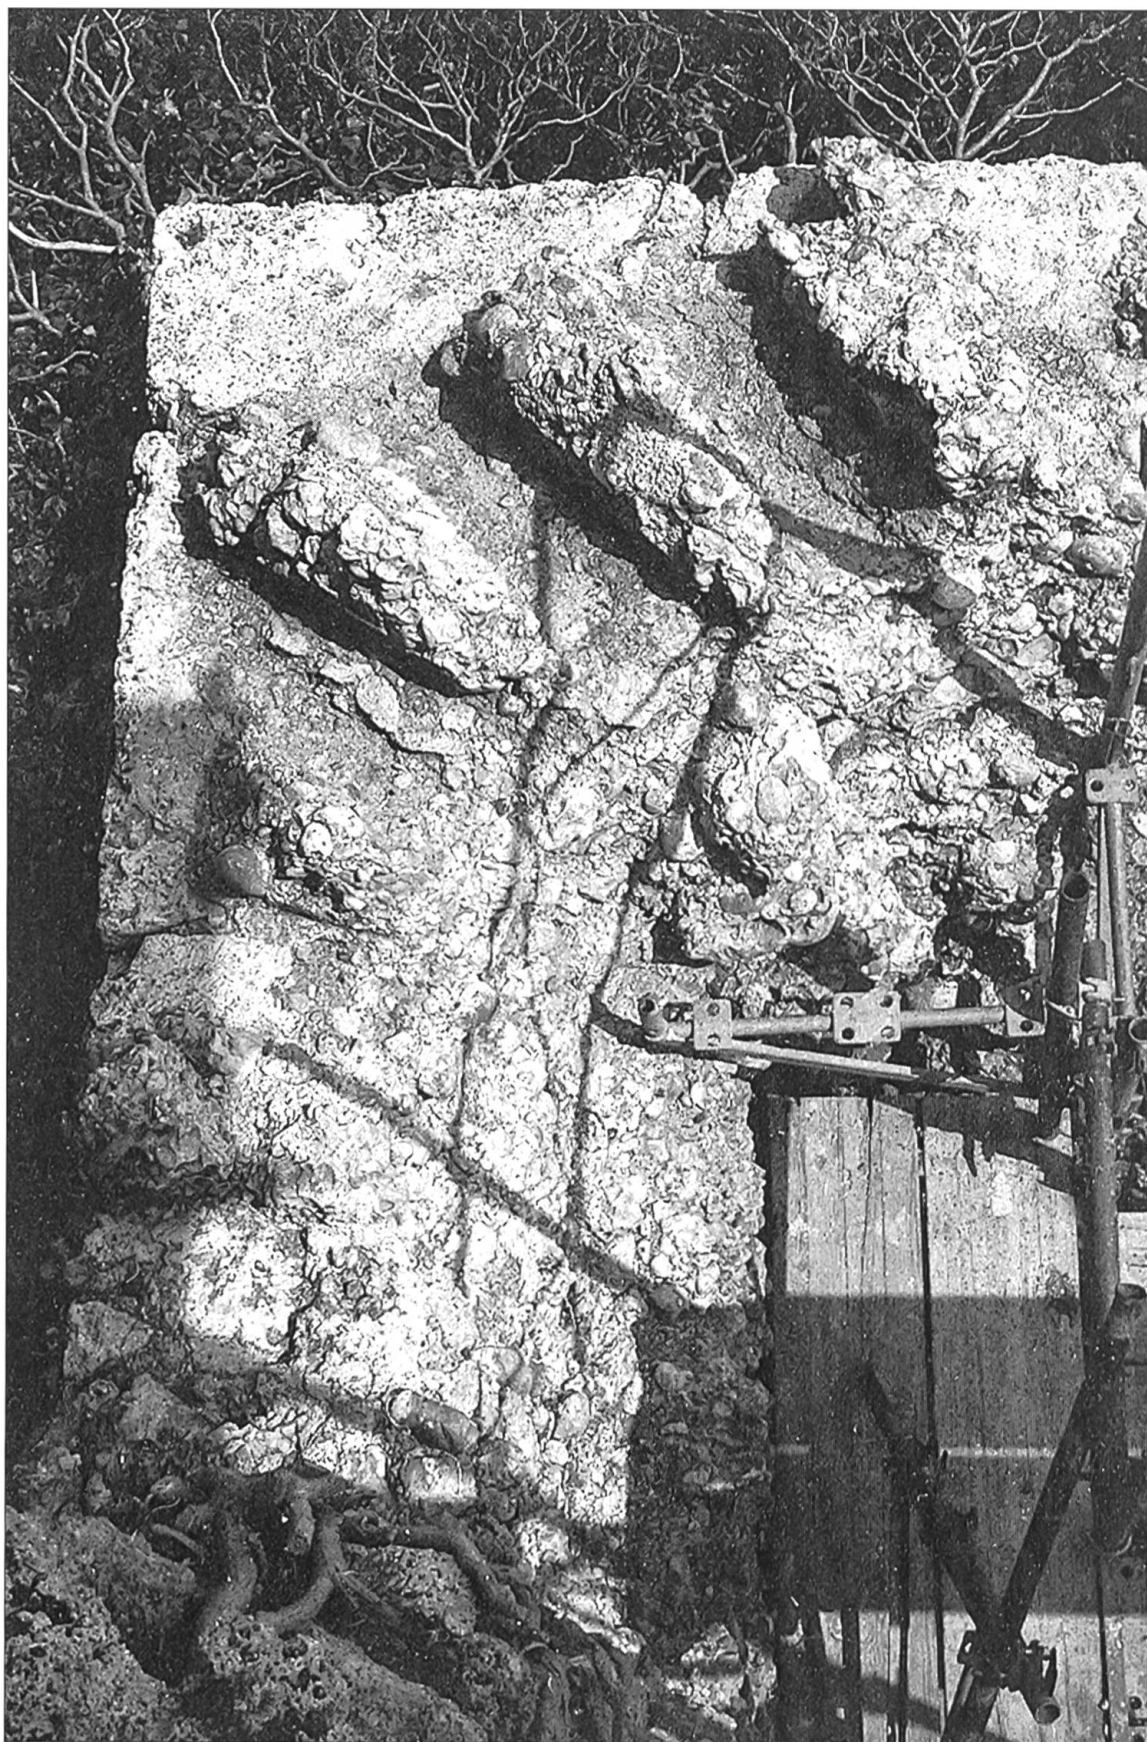
*Aufsicht der Nordostecke der Burgruine, fotografiert nach der Reinigung im August 1998. Deutlich erkennbar sind die strahlenförmig angeordneten Balkenlager, was auf einen speziellen Eckaufbau hinweist.*

Die nun wieder zum Vorschein gekommenen gemauerten Eckabschlüsse weisen deutlich strahlenförmig angeord-

nete Balkenlager auf. Die entsprechenden Balken haben auf der ganzen Mauerkrone aufgelegt oder sogar die Mauer überkragt. Die Kastelendarstellungen mit Ecktürmchen haben also der

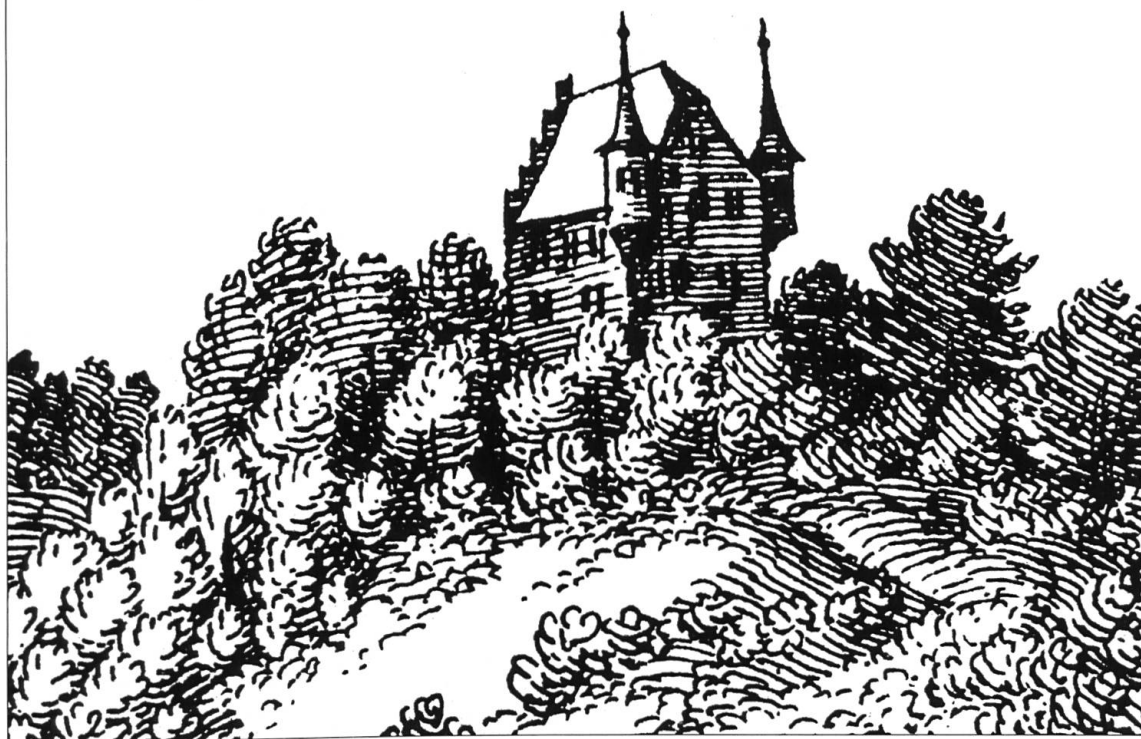
# Castelen

*Kastelen auf einem Merianstich aus der Mitte des 17. Jahrhunderts. Die Ostseite weist zwei türmchenartige Aufbauten auf. Die Westseite zeigt einen Treppengiebel.*

Nach der Erschliessung und Einrichtung der Baustelle konnte diesen Sommer die erste Etappe abgeschlossen und gesicherte Erkenntnisse formuliert werden. Bildliche Darstellungen der Kastelen aus den vergangenen Jahrhunderten zeigen eine sehr unterschiedliche Dachgestaltung. Seit der Unbewohnbarmachung im Jahre 1653 durch das Einreisen des Daches konnten nur noch die nackten Mauerkronen wahrgenommen werden. Ein Merianstich aus der Mitte des 17. Jahrhunderts aber stellte auf den beiden Ecken der Ostseite kleine Türmchen dar und auf der Westseite einen Treppengiebel, die Bilder in der Sakramentskapelle Ettiswil weisen auf ein gleichseitiges Walmdach ohne spezielle Eckaufbauten hin.
