Verein Burgruine Kastelen

Die Sanierung der Mauerkrone der Ostwand ist abgeschlossen

Ferdinand Andermatt

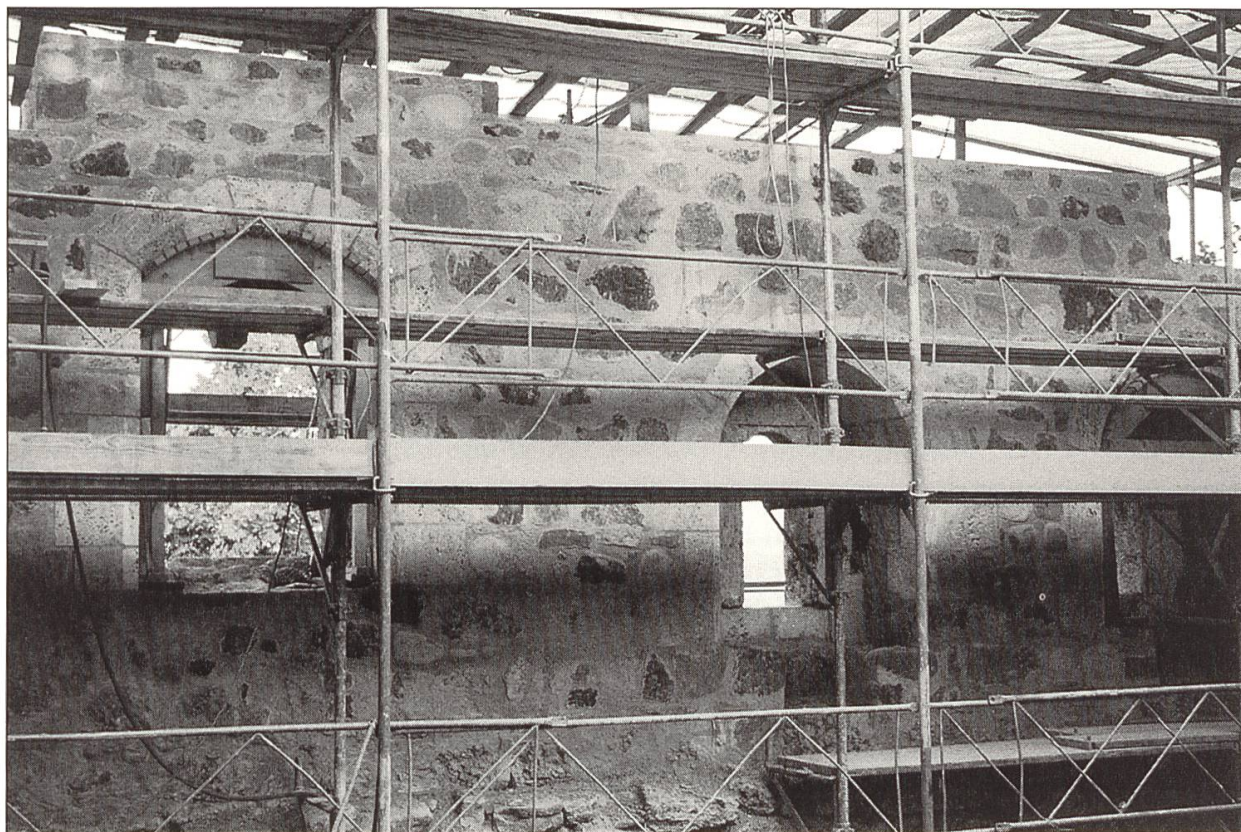
Das oberste Stockwerk der Ostmauer im endgültigen Zustand und als Beispiel für die weiteren Arbeiten. Foto: Ferdinand Andermatt

werden vor der Gerüstentfernung die Fugen der ganzen Aussenwand befestigt. Die Innenwände erhalten nach der gründlichen Säuberung eine mehrmalige Behandlung mit Kalklauge, was ihrer Konservierung dient.

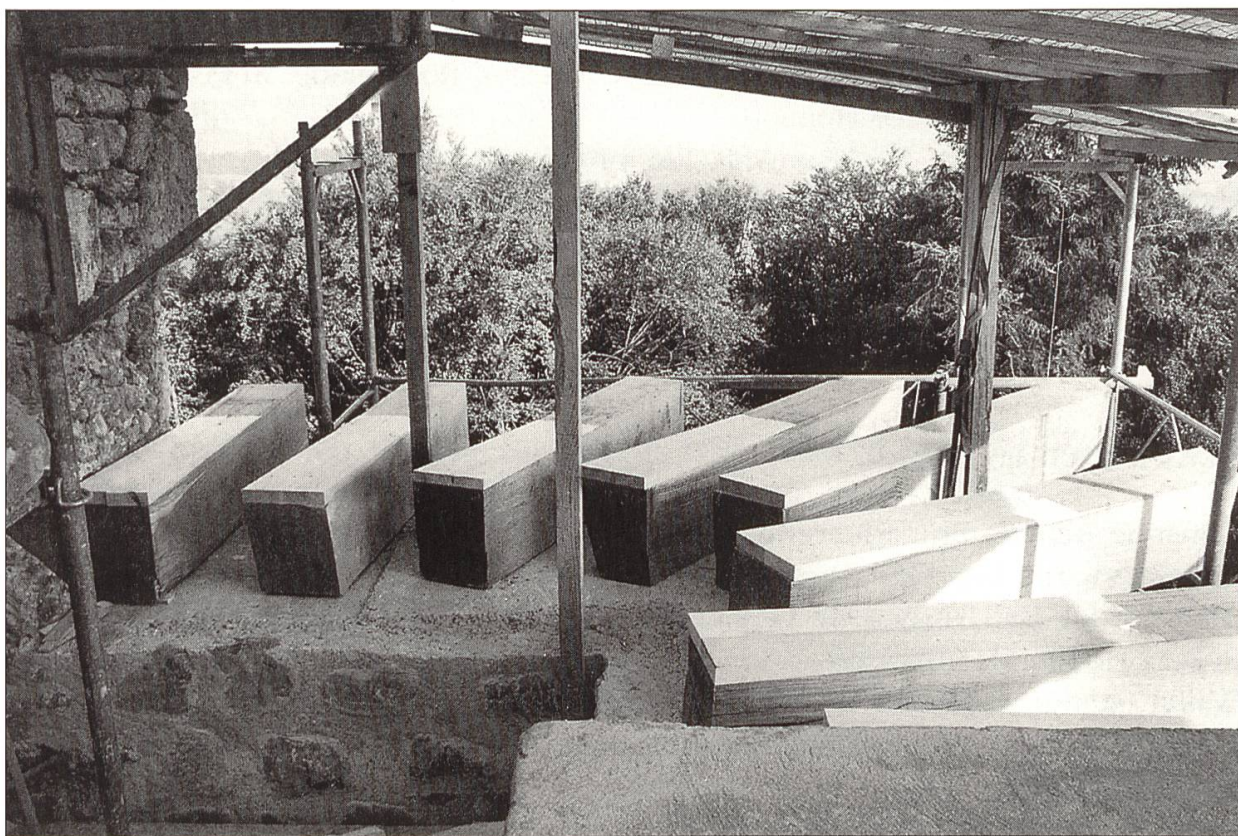
Die mächtigen Eichenbalken sollen an den früheren Eckturm-Aufbau erinnern. Foto: Ferdinand Andermatt

Eine neue Eichenbalkenlage krönt nun die Nordostecke, deren frühere Existenz nachgewiesen werden kann. Sie ist genau nach den Zeichnungen des alten Balkenlagers angefertigt worden und weist auf die nicht mehr vorhandenen, aber auf alten Darstellungen gezeigten Ecktürme hin.
