**Zeitschrift:** Heimatkunde Wiggertal  
**Herausgeber:** Heimatvereinigung Wiggertal  
**Band:** 58 (2000)

**Artikel:** Das Backsteinexperiment in St. Urban  
**Autor:** Maurer, Christine  
**DOI:** <https://doi.org/10.5169/seals-718699>

# Das Backsteinexperiment in St. Urban

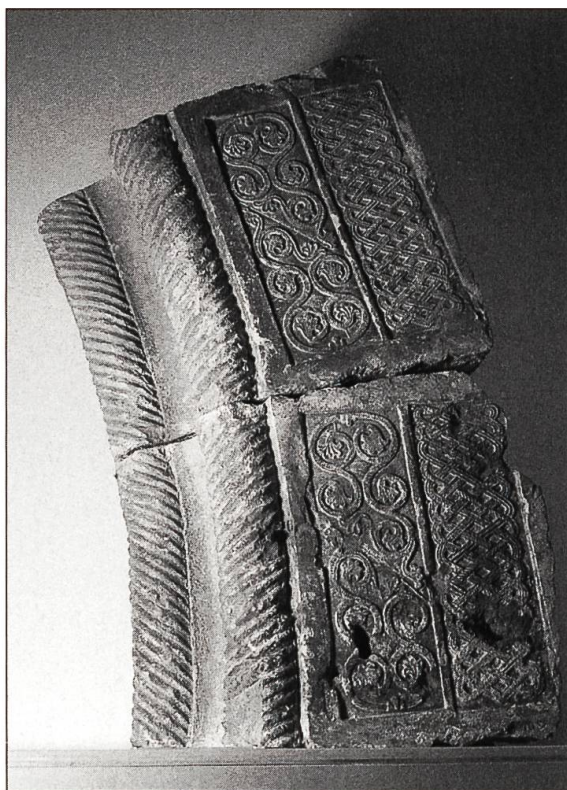
Abbildung 1 (links): Keilsteine mit Taustäben, vermutlich Gewändesteine. Hergestellt im ehemaligen Zisterzienserkloster St. Urban, Backsteinform «Typ 72», 13. Jahrhundert.

Abbildung 2 (rechts): Hohlblocksteine – ein Produkt der modernen Ziegelindustrie.

Die im 13. Jahrhundert im Zisterzienser-kloster St. Urban produzierten Backsteinwerkstücke sind wegen ihrer Besonderheiten auffallende und faszinierende Vertreter der Kunstgeschichte und speziell der Backsteinarchitektur (Abb. 1). Auffallendstes und für das Thema dieses Aufsatzes wichtigstes Merkmal ist die ungewöhnliche Grösse der St.-Urban-Backsteine – Formate mit den Massen von 45 cm × 30 cm × 25 cm sind keine Seltenheit, aber es kommen auch deutlich grössere Stücke vor. Der grösste bekannte St.-Urban-Backstein ist ein Fensterpfosten mit auslaufender Fase, der 73 cm lang, 28 cm breit und 21 cm tief ist.<sup>1</sup> Im Vergleich dazu sind moderne Vollbacksteine sehr klein, das Standardformat, das heute Norm ist, beträgt 24 cm × 11 cm × 5,2 cm (DIN), und auch die mittelalterlichen Normalformate waren nicht wesentlich grösser. Neben der ungewöhnlichen Grösse sind die Verzierung mit Modelldruckmotiven und die Übernahme von Hausteinformen in die Backsteinproduktion weitere Kennzeichen der St.-Urban-Backsteine.<sup>2</sup>

Die Untersuchung der Herstellungstechnik der St.-Urban-Backsteine ist schon in Bezug auf ihre Grösse ein lohnender Forschungsgegenstand. Grosse Backsteinwerkstücke sind nämlich sehr empfindlich, da sie beim Trocknen und Brennen leicht Risse bekommen können. Diese entstehen durch Spannungen zwischen dem schneller trocknenden – und damit auch schneller schwindenden – äusseren Bereich des Rohlings und dem langsamer trocknenden Kern. Um Spannungen zu vermeiden, produziert die Industrie des 20. Jahrhunderts Hohlblocksteine, die von vielen Löchern durchzogen sind und nirgends grosse Wandstärken aufweisen (Abb. 2).

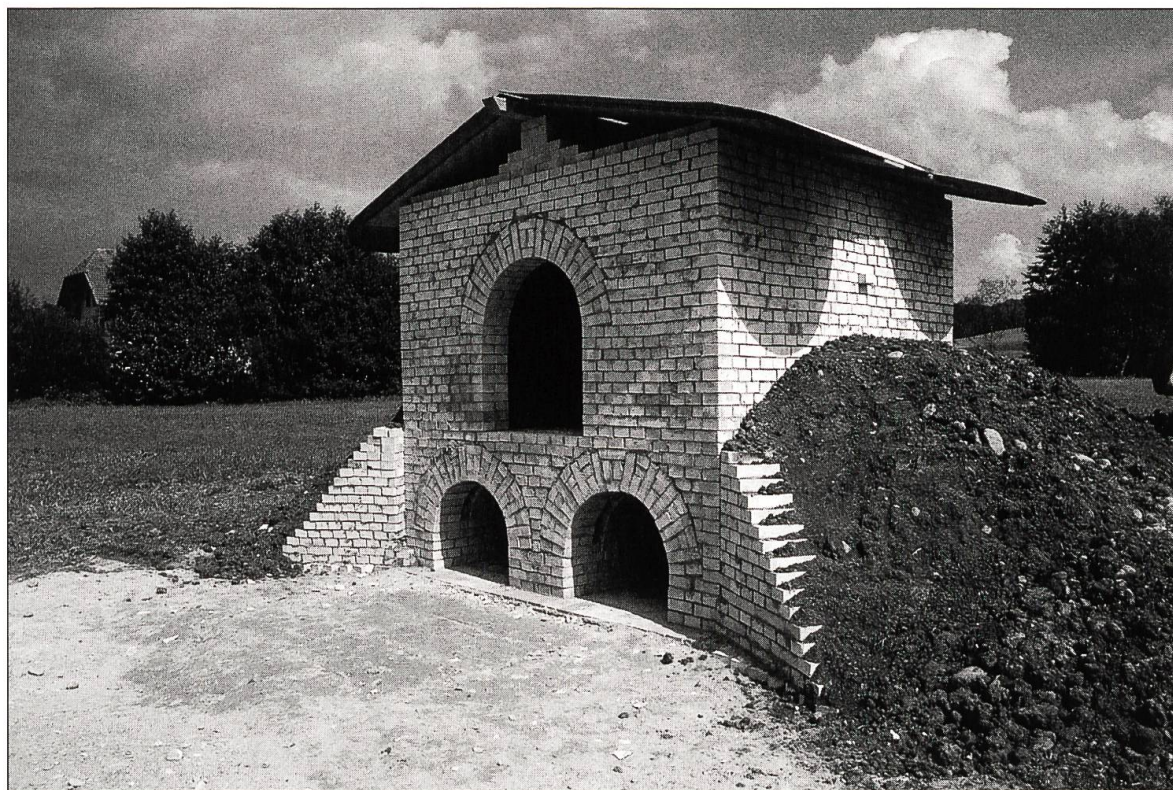
*Abbildung 5: Der Kammerofen während des Baus. Blick in die Feuerungskanäle und auf die Beschickungsöffnung.*

genden Brennraum mit dem Brenngut durchschlagen konnten (Abb. 5). Damit ein ebener Herd, auf dem das Brenngut aufgeschichtet werden konnte, entstand, mussten die Zwickel zwischen den Längswänden und den Bögen so ausgemauert werden, dass die verschiedenen parallel laufenden Mauern waagrecht in gleicher Höhe abschlossen (Abb. 6). Von oben gesehen bestand der Herd aus den Maueroberkanten über den einzelnen Gewölbesegmenten mit dazwischenliegenden breiten Schlitten. Die Errichtung der Gewölbe und des Herdes waren der komplizierteste Teil des Ofenbaus. Danach mussten nur noch die Aussenmauern weiter hochge-

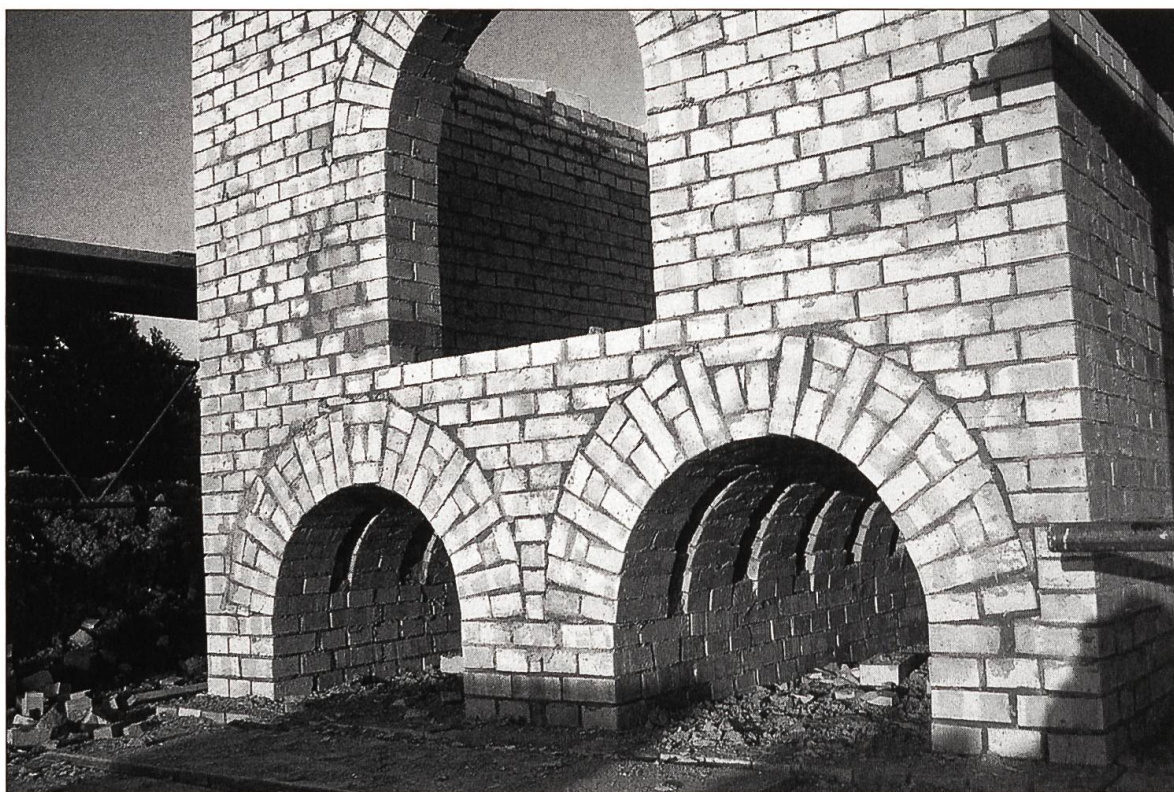
*Abbildung 6: Der Kammerofen während des Baus. Blick auf den Herd. Rechts im Bild sind die Zwickel zwischen den das Gewölbe der Feuerungskanäle bildenden Bögen noch nicht ausgemauert.*

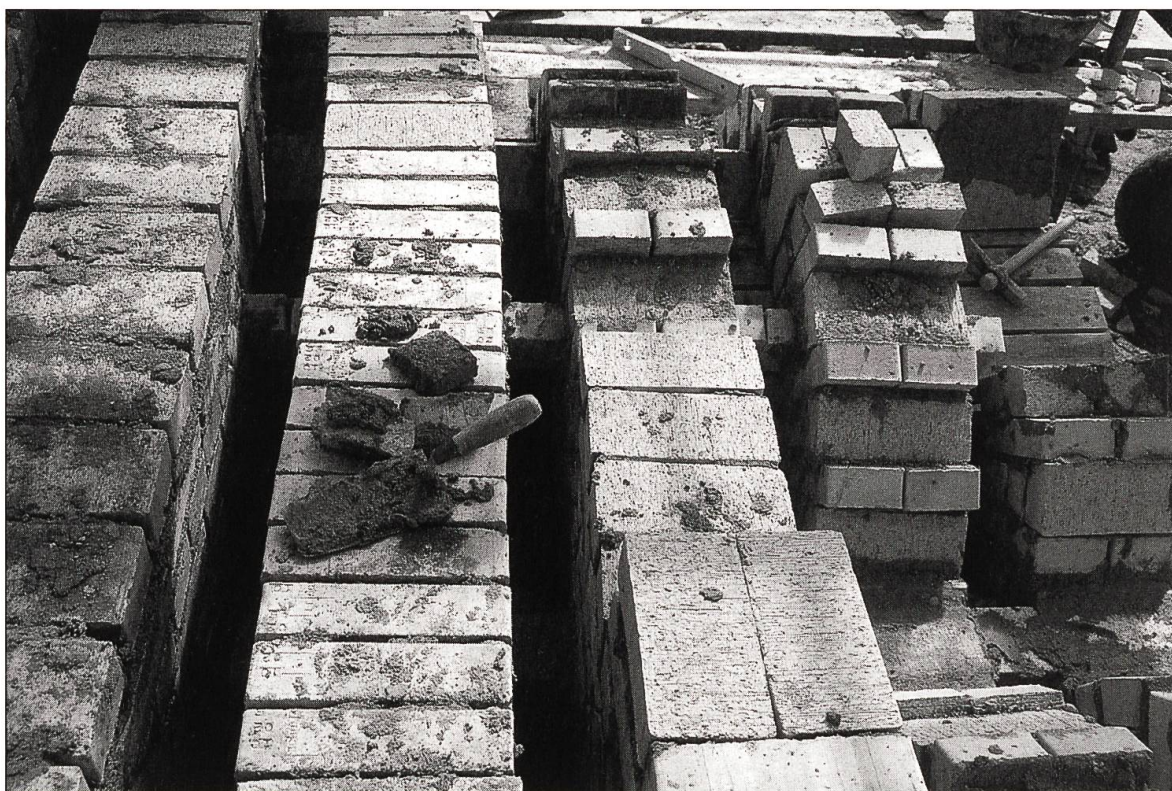
*Abbildung 7: Den überschüssigen Lehm entlang der Oberkante der Form zieht Gisela Wimpff mit einem Brett ab.*

Bei der Herstellung eines Rohlings wurden die Formen schwungvoll mit Lehmballen gefüllt – in eine Form passten ungefähr 65 kg Lehm. Entlang der Oberkante wurde der überschüssige Lehm mit einem Brett abgezogen (Abb. 7). Danach hoben zwei Personen gemeinsam die Form ab (Abb. 8). In einer Arbeitswoche stellten wir, unter Mitarbeit zahlreicher freiwilliger Helfer, 109 Rohlinge her. Nach einer gewissen Trocken-

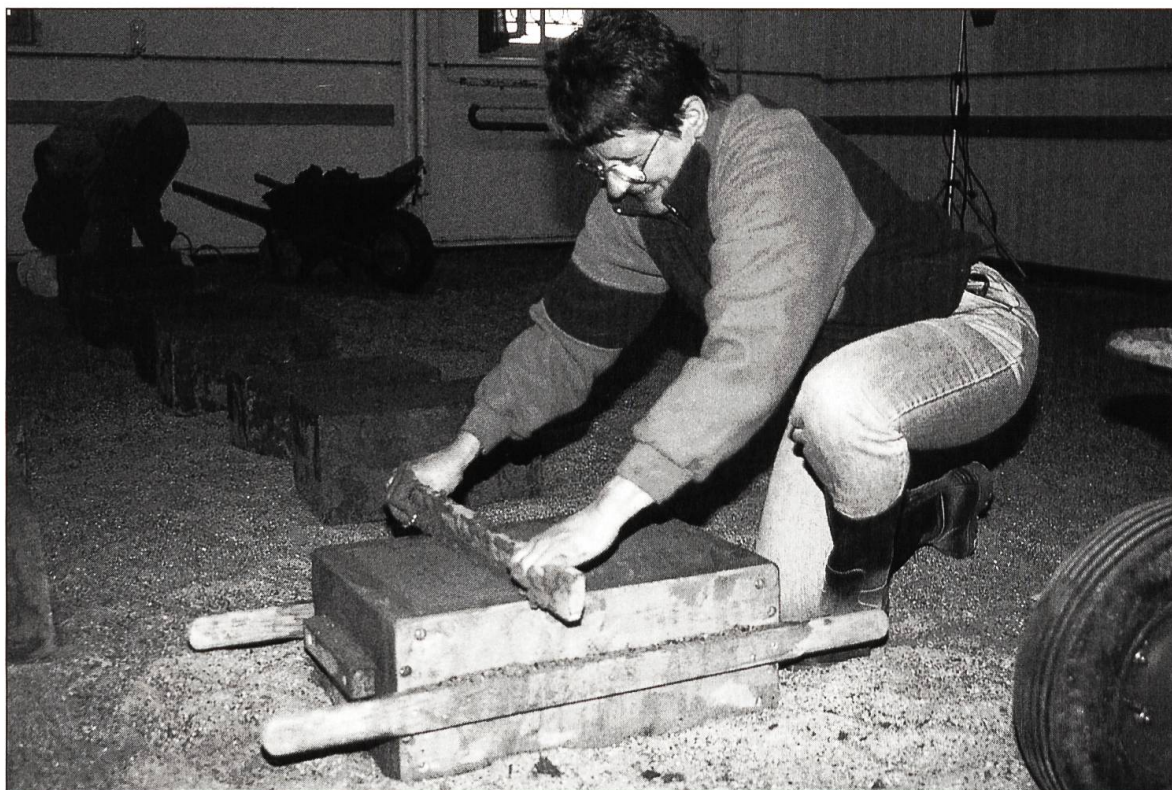
*Abbildung 8: Bruno Blum und Alois Erni heben die Form ab – der Rohling muss nun bis zum Brand mehrere Wochen trocknen.*

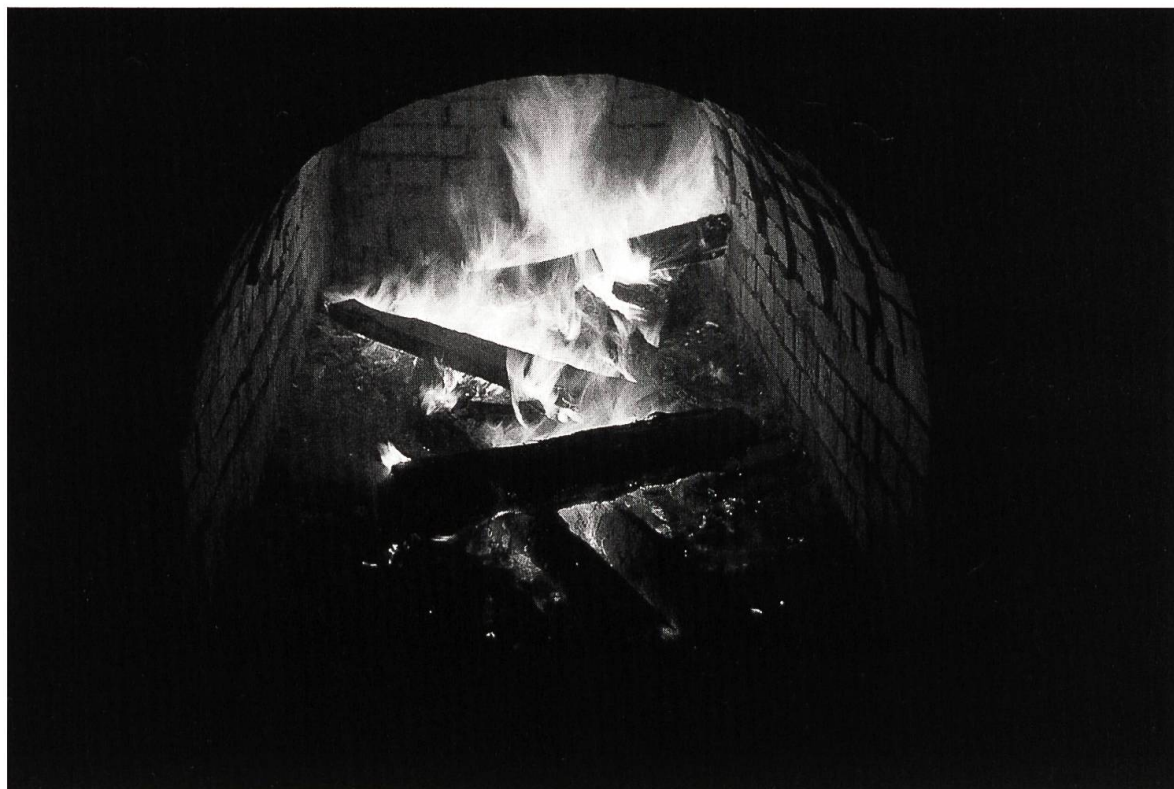
*Abbildung 13: Der Kammerofen während des Brandes. Foto: Helmut Wimpff*

Am 11. September betrug die Ofentemperatur rund 500 °C, und die Luft flimmerte über dem Ofen durch die heissen Rauchgase (Abb. 13). Damit standen wir kurz vor dem kritischen Quarzsprung, der bei 573 °C erfolgt und mit einer deutlichen Volumenveränderung der Quarzkristalle verbunden ist. Diese heikle Phase im Brennprozess soll möglichst langsam durchfahren werden, um die

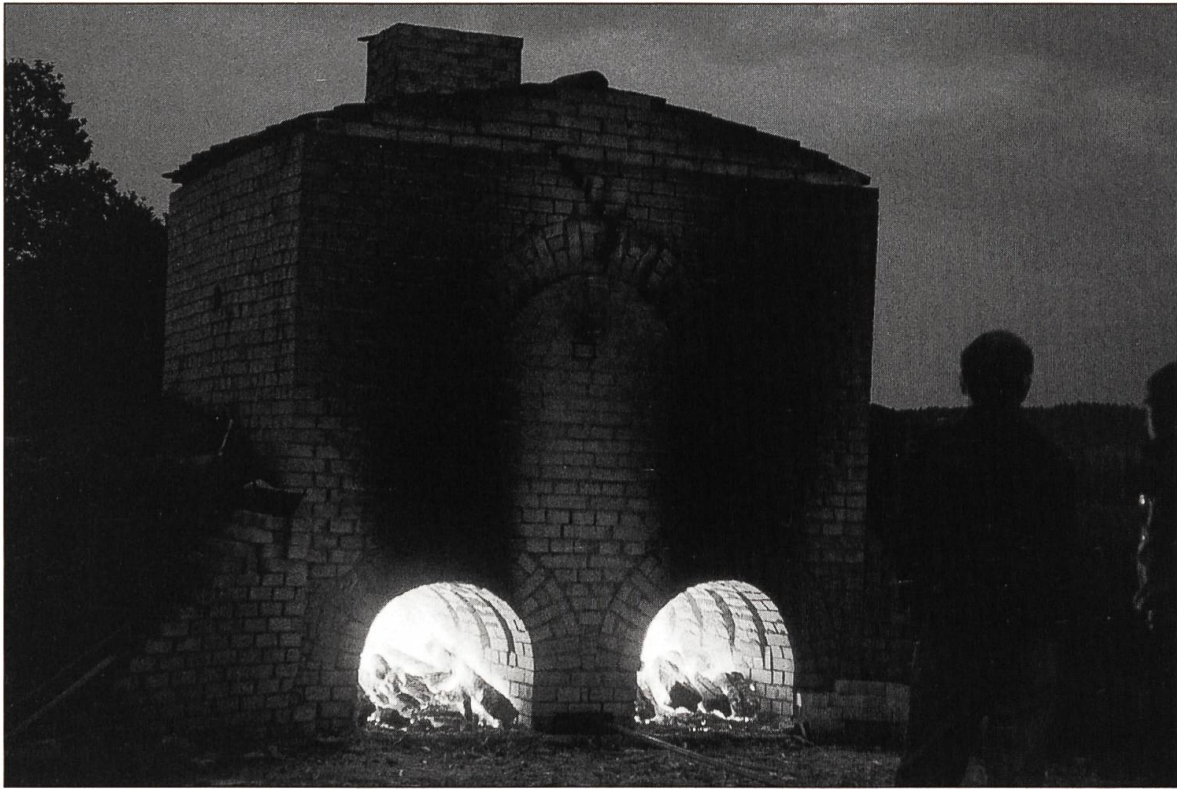
*Abbildung 14: Das Gewölbe der Feuerungskanäle schmilzt an. Foto: Helmut Wimpff*

In der Nacht vom 14. auf den 15. September und am frühen Vormittag des 15. September erreichten wir die höchste Temperatur von über 1000 °C. Die Rauchgase erreichten Temperaturen von über 1200 °C, was bewirkte, dass die Gewölbe in den Feuerungskanälen

im hinteren Bereich zu schmelzen begannen (Abb. 14).<sup>13</sup> Durch die Schaulöcher leuchteten die Backsteine in einem hellen Orangeton.

allem das Gewölbe des hinteren Bereichs der Feuerungskanäle waren so stark angeschmolzen, dass sie teilweise zu fließen begannen.

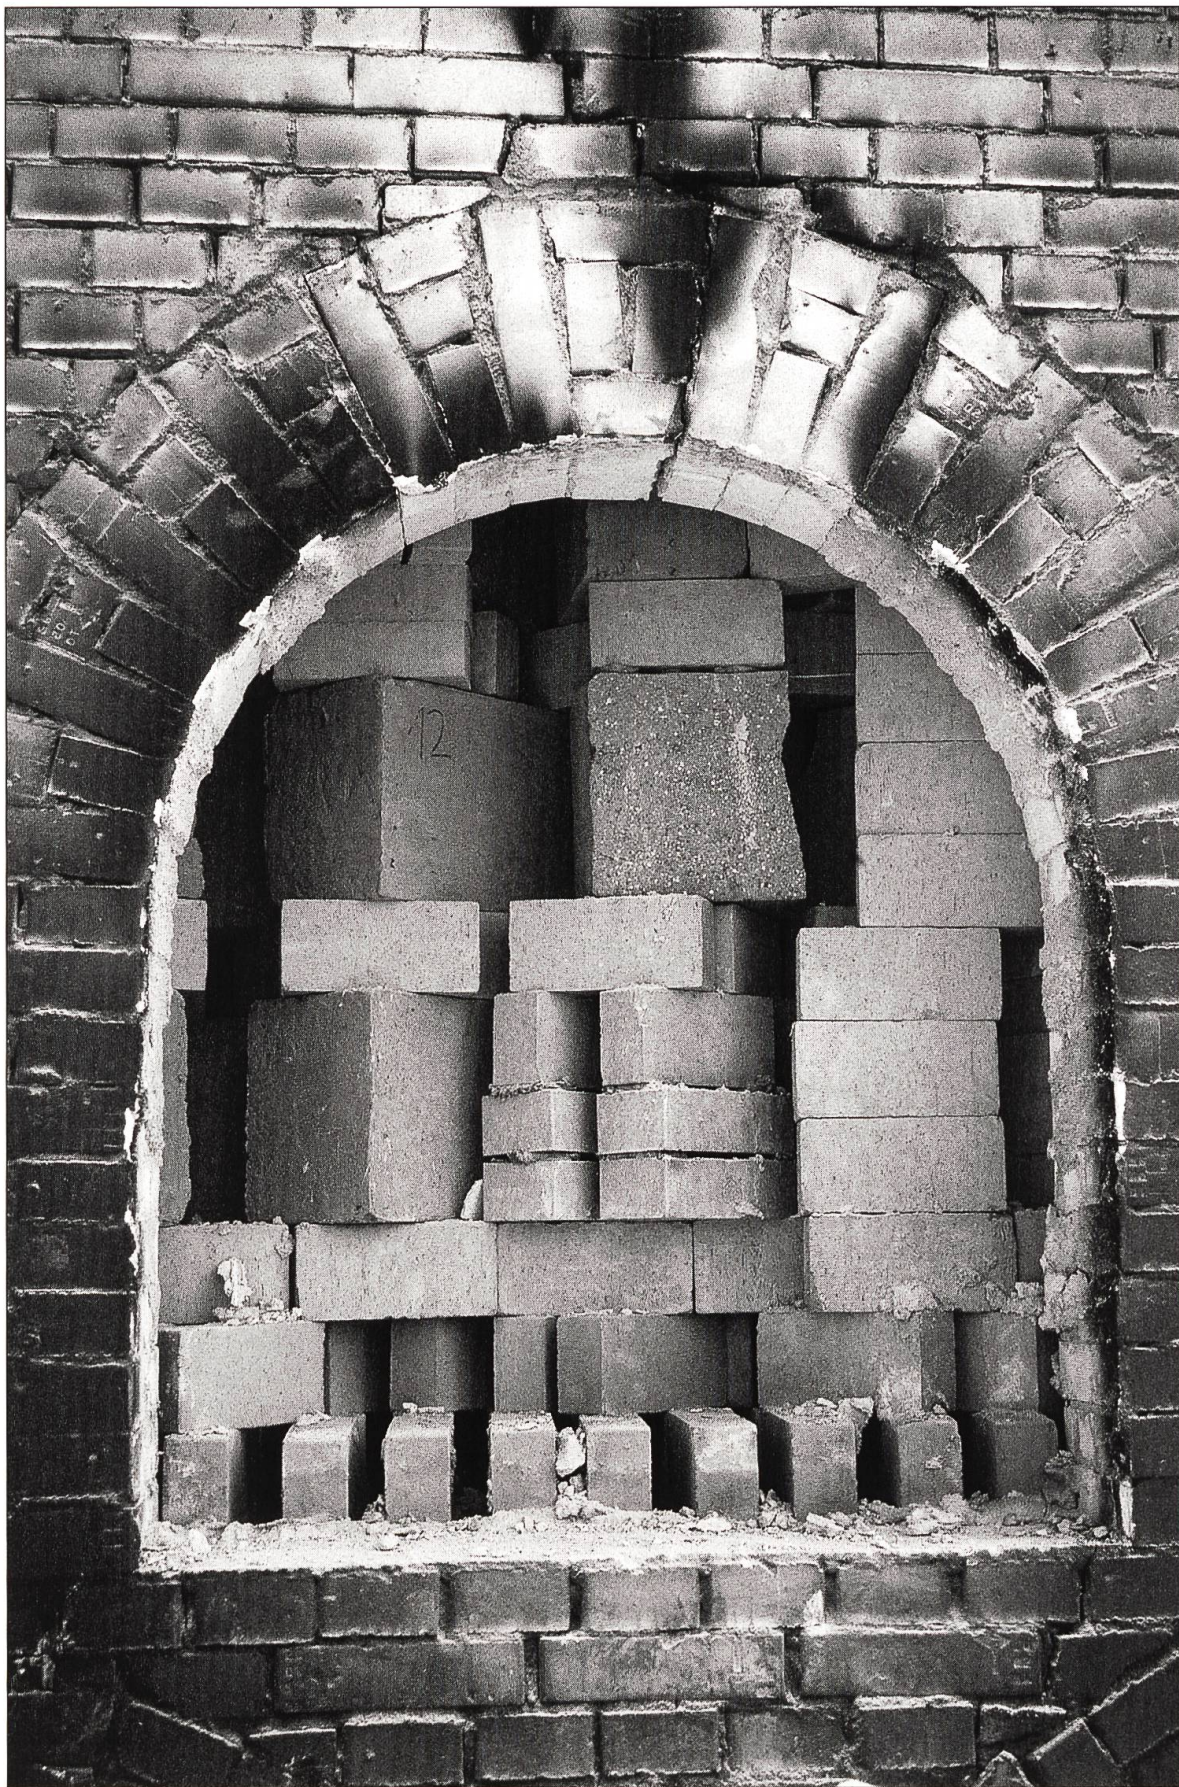
*Abbildung 15: Nach dem Brand; Blick in die aufgebrochene Beschickungsöffnung.*

Bei der Öffnung des Brennofens ergab sich folgendes Bild: Der Schamottemörtel, auf den die Dachziegel der Ofenabdeckung verlegt waren, war gebrannt, die Maschinenrohlinge der Abdeckung waren ebenfalls gut durchgebrannt. Auch unsere grossformatigen Backsteine machten, sogar in der obersten Schicht, einen gut gebrannten Eindruck (Abb. 15). Schwachbrände befanden sich hauptsächlich in den Bereichen nahe der Vorderfront des Ofens, also an der dem Kamin abgewandten Seite. Die in der untersten Lage direkt vor dem Kamin stehenden grossen Backsteine waren zu stark gebrannt und hatten Schmolz gebildet, d. h. sie sind partiell glasig geworden. Die unter ihnen gestapelten Maschinenrohlinge und vor
