**Zeitschrift:** Heimatkunde Wiggertal  
**Herausgeber:** Heimatvereinigung Wiggertal  
**Band:** 58 (2000)

# Verein Burgruine Kastelen

Aus vielen einzelnen Erkenntnissen ergibt sich zusehends ein Gesamtbild

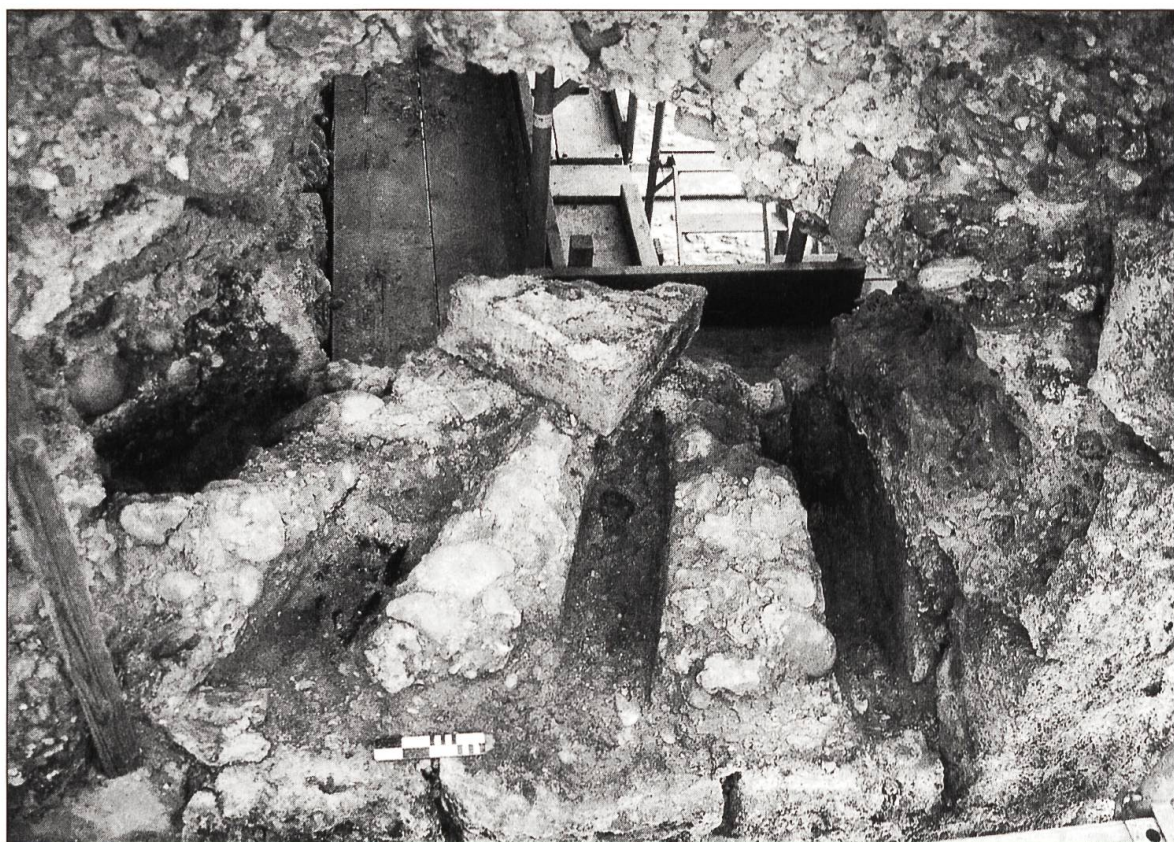
*Die Balkenlager mit den verkohlten Holzresten in der Nordwestecke.*

Die Brandspuren im Bereich der Balkenlager des nordwestlichen Eckaufbaues sichern nun endgültig die Annahme, dass vier Eckaufbauten mindestens während einer noch nicht bestimmten Zeitspanne das Bauwerk krönten, lassen aber auf ein Unglück schliessen, dessen Ursache nicht beschrieben werden kann. Sicher aber ist, dass danach weiter in der Burg gewohnt wurde, denn die verkohlten Stücke waren wieder eingemauert, wohl durch einen massiven nachträglichen Aufbau anderer Art.

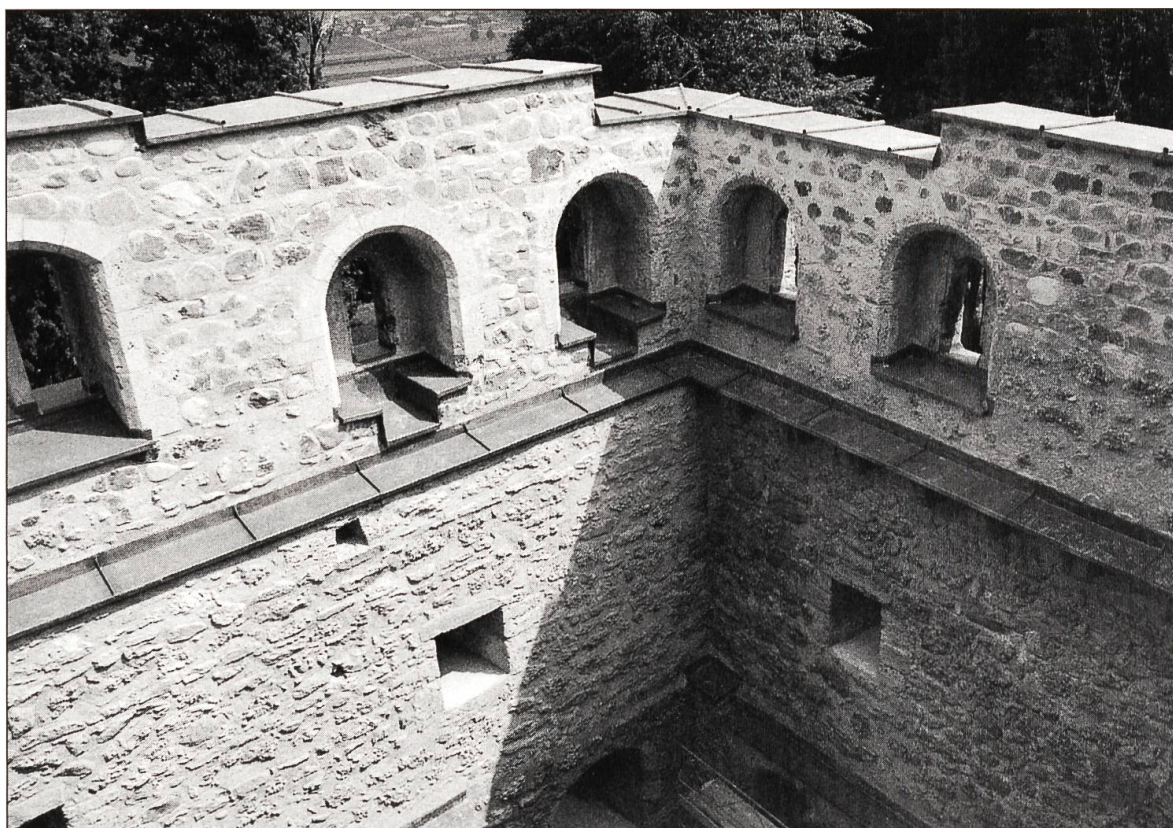
*Die Ost- und Südwand innen im endgültigen Zustand.*

Alle vier Aussenseiten und die ganze Mauerkrone sind saniert, alle obersten Mauerflächen sowie die inneren horizontalen Vorsprünge sind abgedeckt, die Balkenlager der Zwischenböden durch neue Balkenstumpfe angedeutet und die problematische Westwand mit ihren Rissen durch korrosionsfreie Zugstangen gesichert. Damit ist die in diesem Sommer geleistete Arbeit umschrieben, auch der Zeitplan ist eingehalten.

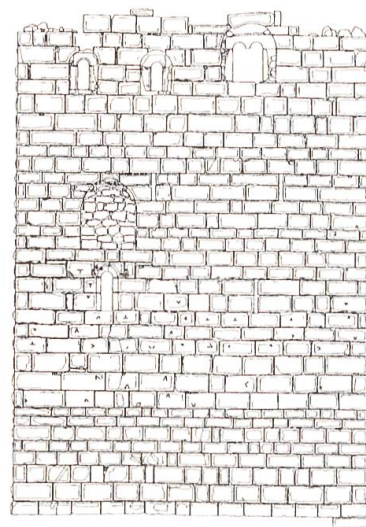
*Die steingerechte Zeichnung der Ostwand.*

Um die «Steine sprechen» zu lassen in den Formulierungen der einst folgenden Veröffentlichung über die Erkenntnisse der Untersuchungen, sind diese sorgfältig einzeln aufgenommen worden und jene von der Ostwand bereits in einem Gesamtbild vereinigt. Diese

Zeichnung ist die Grundlage für ein Angebot zur symbolischen Inbesitznahme der Mauerquadern auf Lebzeiten. Mit dem Erlös soll die Zuversicht der Verantwortlichen erhöht werden, den nötigen Aufwand auch finanziell bewältigen zu können.

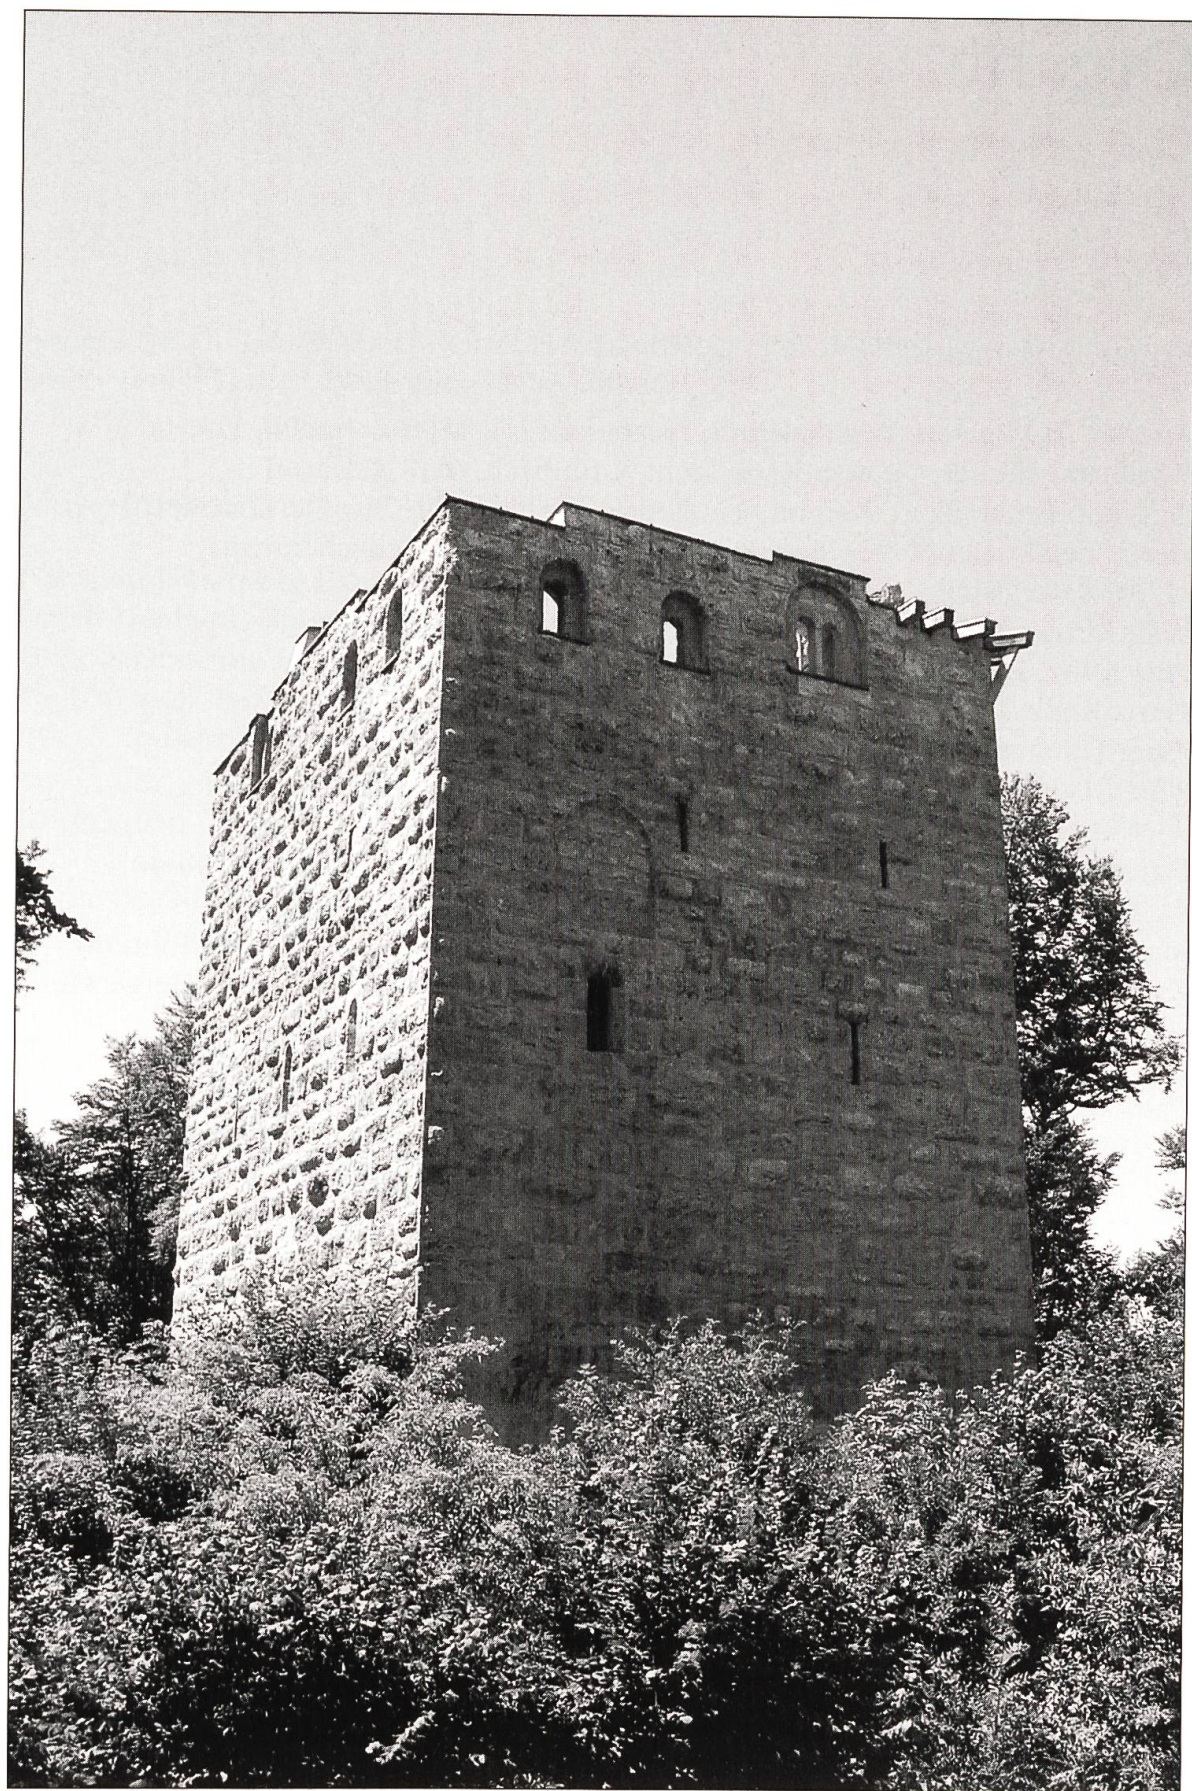
*Die Ost- und Südwand aussen im endgültigen Zustand.*
