# Die Rüt matt bei Ruswil

## Die Gesamtrestaurierung eines alten Bauernhauses

Monika Zutter / Claus Niederberger

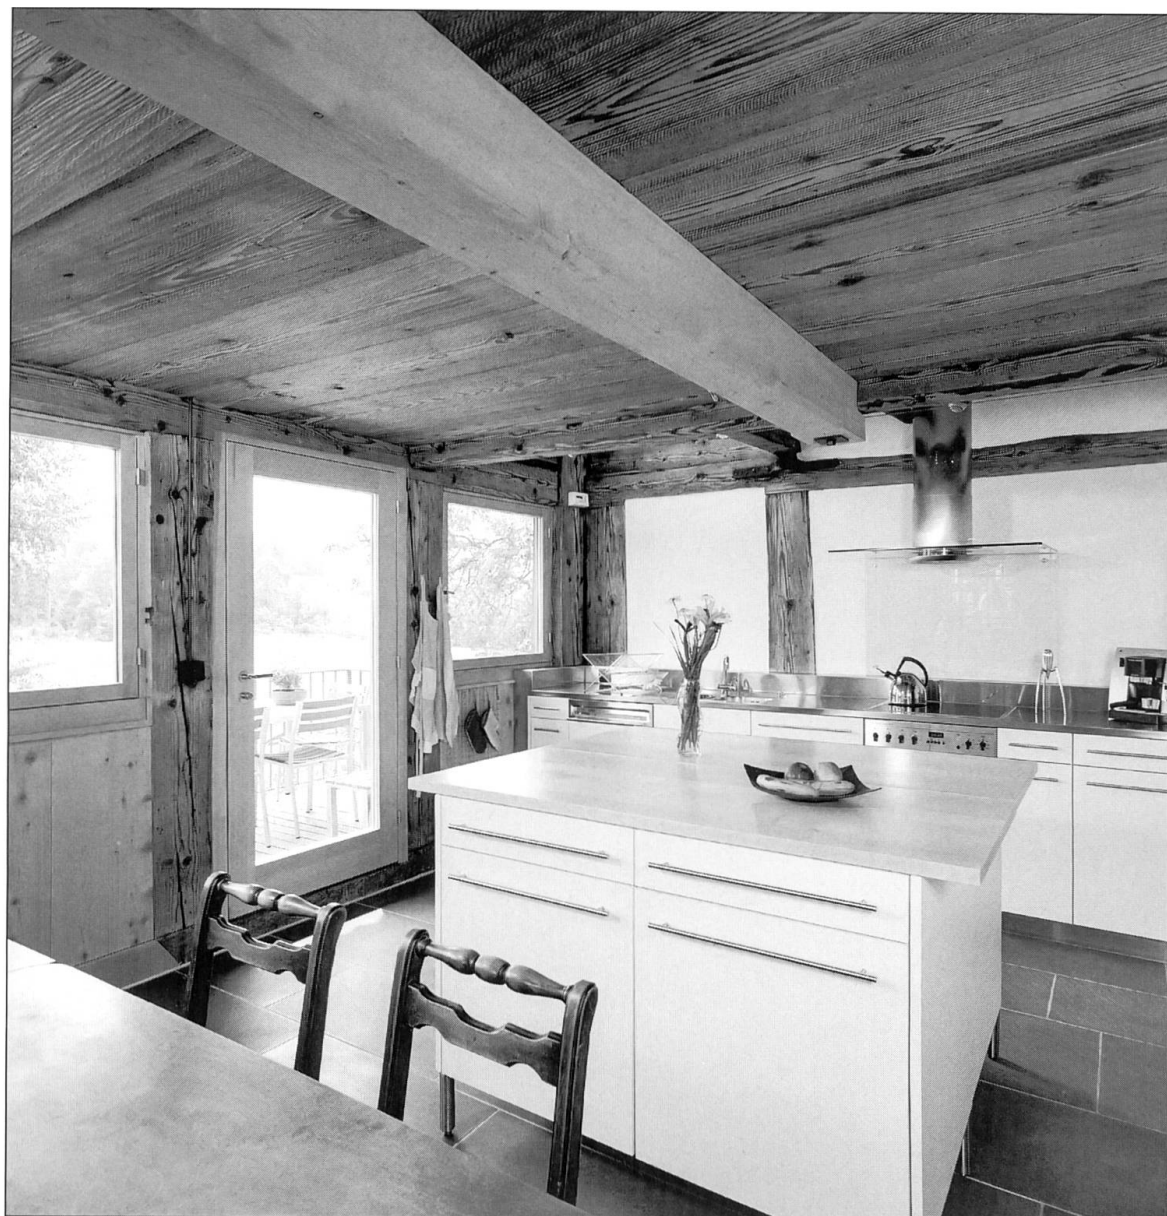
*Detailansicht der neuen Kücheneinrichtung am originalen Standort. Links im Bild die Verglasung der alten Türöffnung und die ergänzenden neuen Fensterflächen, durch welche die dunkle Rauchküche zu einem wohnlichen Raum aufgewertet werden konnte. Zustand nach der Restaurierung.*

Die Küchen- und Sanitärbereiche sind in beiden Wohnungen entsprechend den heutigen Wohnbedürfnissen mit neuen Werkstoffen gestaltet. Im Nordosten des Hauses wurde im 1. Obergeschoss eine moderne Küchenkombination unter den bestehenden Rauchhurd an der ursprünglich offenen Herdstelle aufgebaut. Der Küchenboden ist nach alter Tradition mit grauen Sandsteinplatten belegt und zusätzlich mit einer Bodenheizung versehen. Böden und Wän-
