**Artikel:** Die Gesamtrestaurierung Rümatt von aussen betrachtet  
**Autor:** Zollinger, Stefan  
**DOI:** <https://doi.org/10.5169/seals-718665>

# Die Gesamtrestaurierung Rüt matt von aussen betrachtet

*Stefan Zollinger*

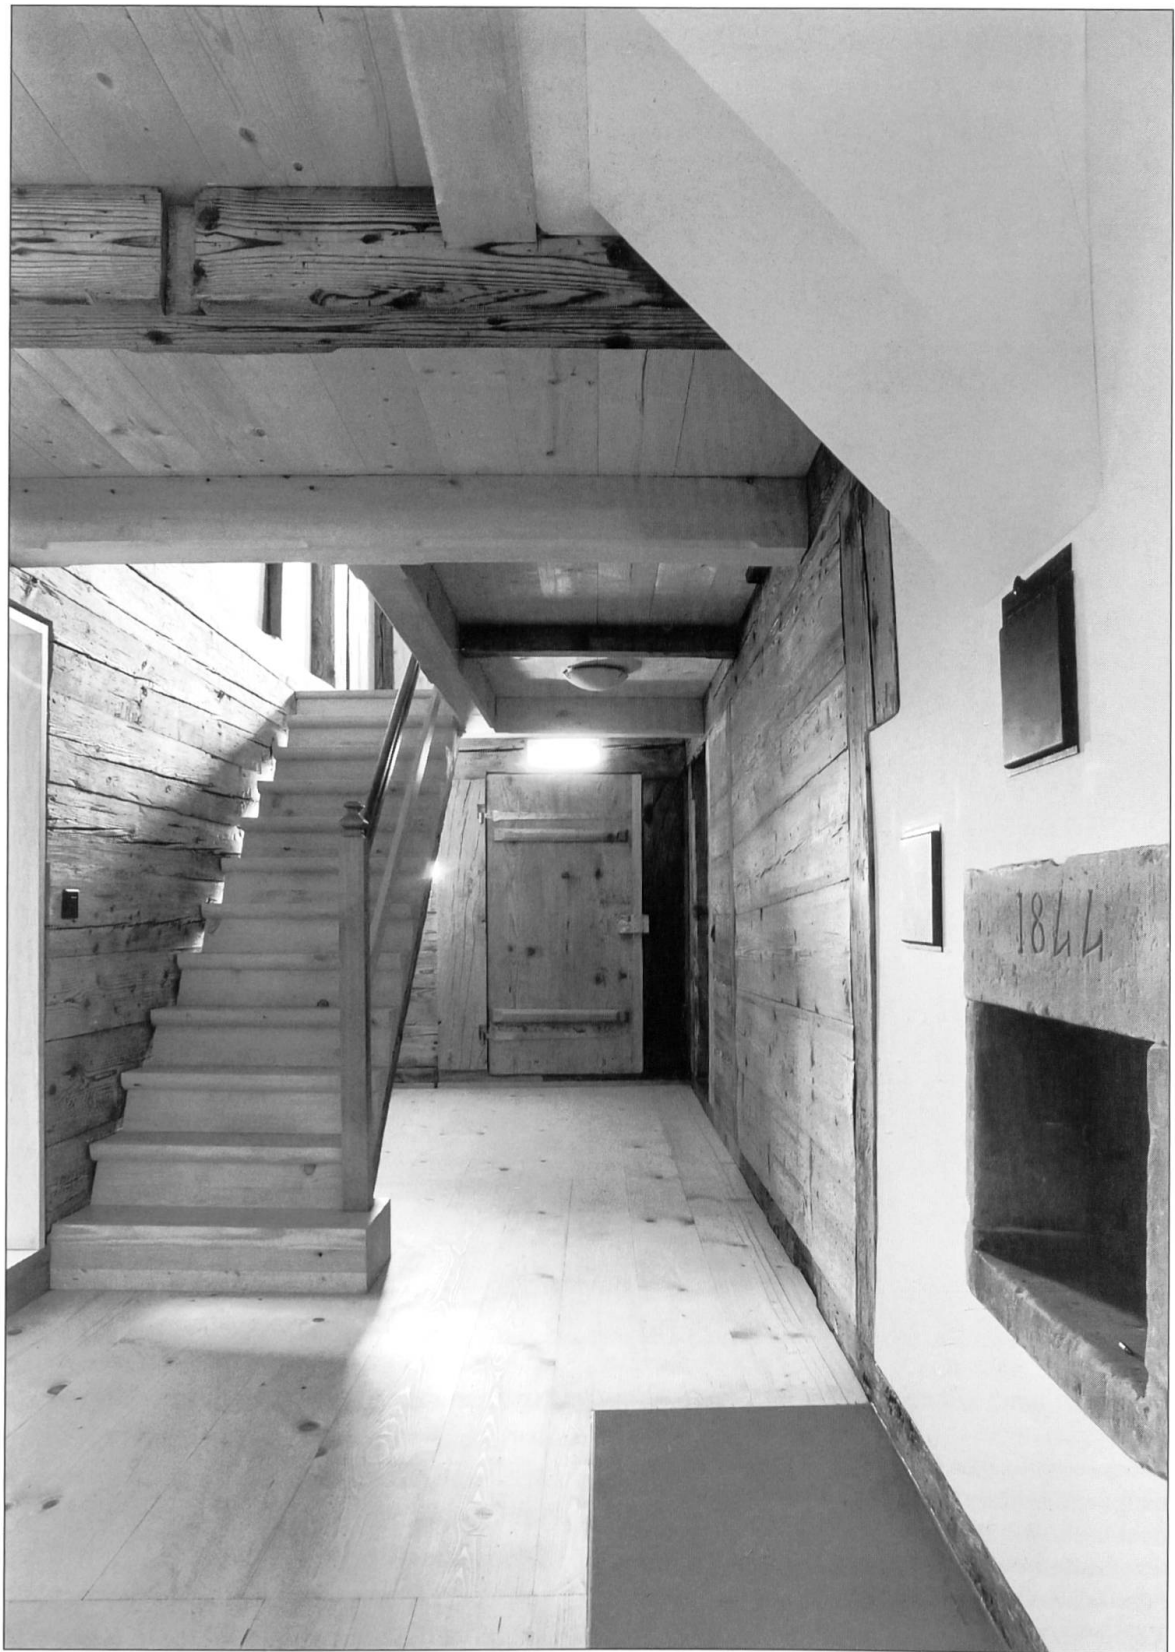
*Detailansicht des Hausganges im Hauptgeschoss, links der Treppenlauf ins Obergeschoss, rechts die Einfeuerung von 1844 für den Kachelofen der Bauernstube. Zustand nach der Restaurierung.*

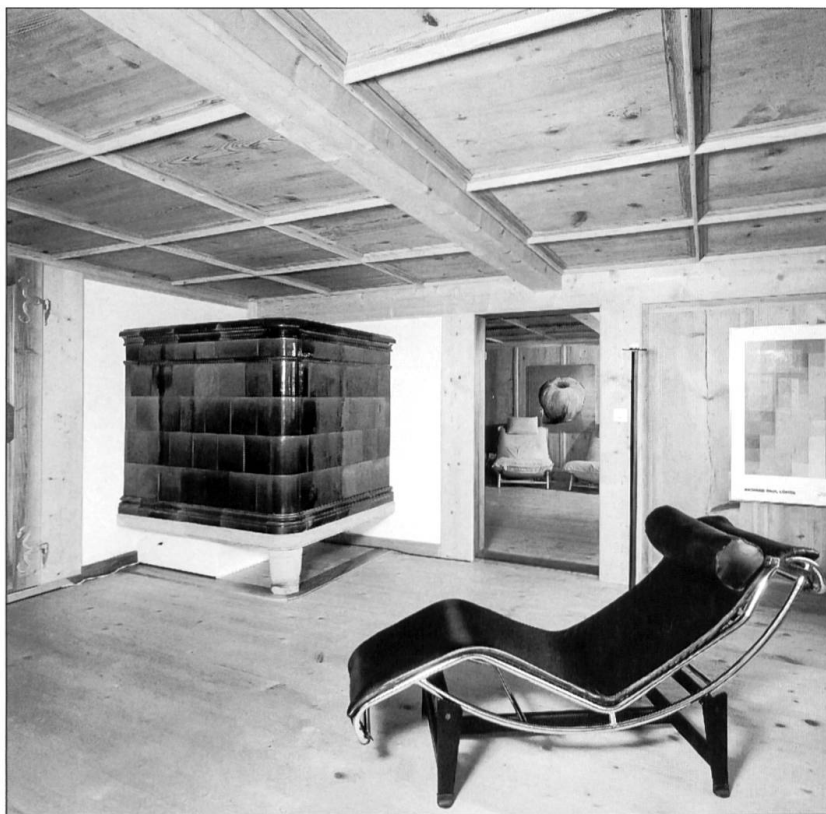
*Detailansicht der Bauernstube im Hauptgeschoss mit Wand- und Deckentäfer von 1767, links der Kachelofen aus der regional bedeutenden Hafnermeisterwerkstatt Suter in Weggis, datiert 1844, rechts die Türe in die ehemalige Elternkammer, oben die originale Bretterdecke mit Profilstäben unterteilt, unten der neue Langriemenboden, beides aus Fichtenholz mit Ästen. Zustand nach der Restaurierung.*

Erstaunlich ist die Helligkeit in der ursprünglichen Stube. Die traditionelle Reihenbefensterung entspricht gewissermassen den Bandfenstern des Neuen Bauens. Ursprünglich für Butzenscheiben gedacht, die weniger Licht durchliessen, tauchen sie die Stube mit der modernen Glasbefensterung in ein überraschend helles Licht.

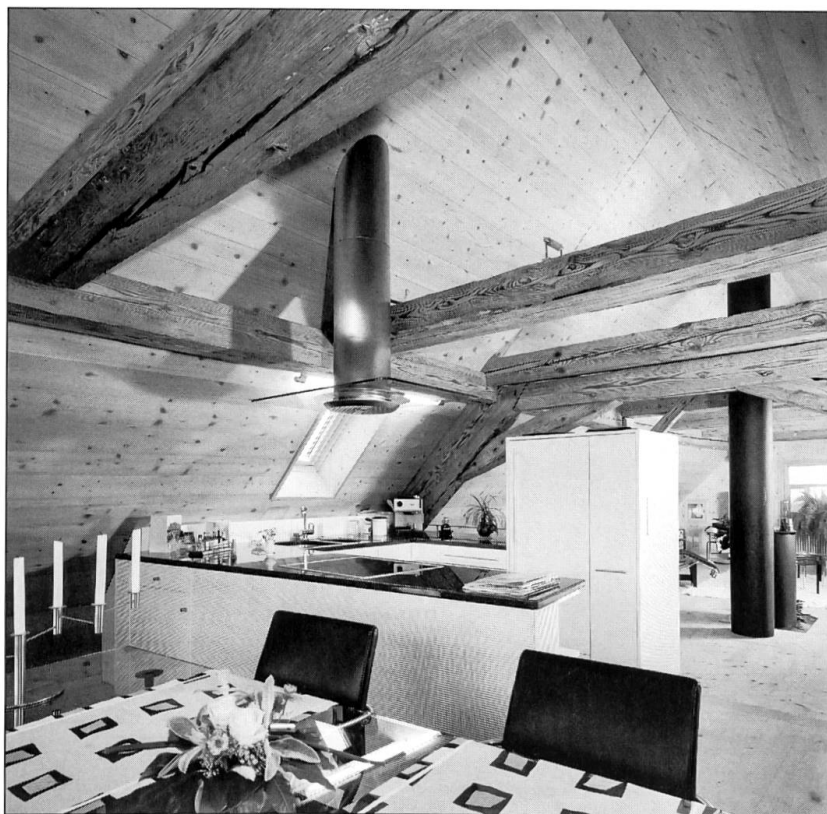
*Detailansicht des neu ausgebauten Dachgeschosses.*

*Im Vordergrund Essplatz mit offenem Kücheneinbau. In der Bildmitte Kamin mit Feuerstelle. Zustand nach der Restaurierung.*

Wie sieht das bei der oberen Wohnung aus? Die beiden Dachgeschosse enthielten keine Raumeinteilung, mit Ausnahme der beiden Kammern im zweiten Stock. Was lag also näher, als diese Kammern weiterhin als Kammern zu benutzen und den freien Estrichraum im dritten Stock als Wohnraum mit offener Küche auszugestalten. Über dem Bad der untern Wohnung wurde ein

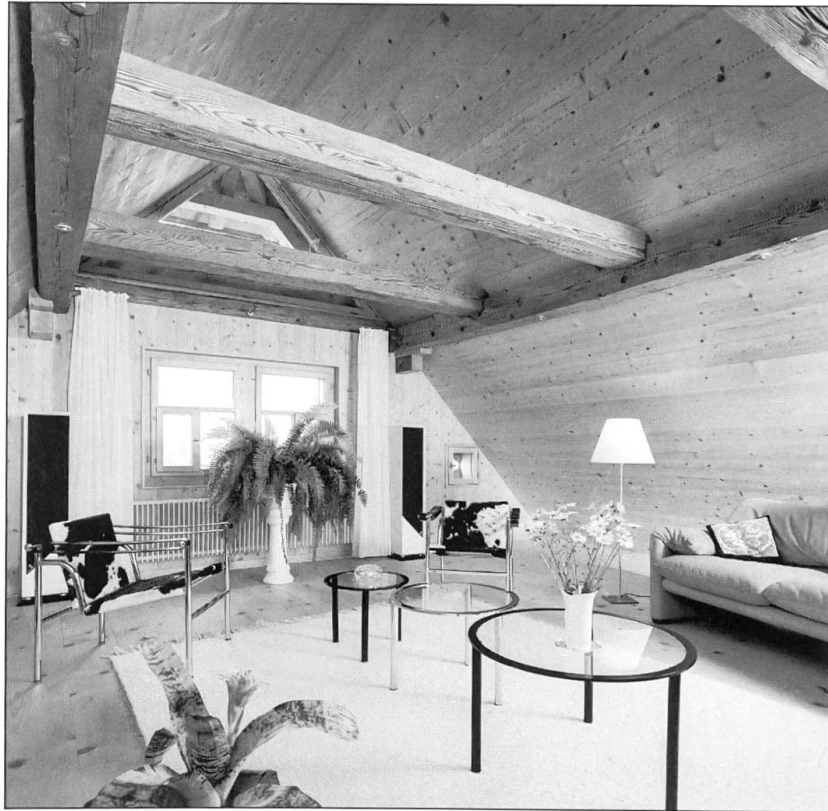
*Detailansicht des Wohnraumes im neu ausgebauten Dachgeschoss. Zustand nach der Restaurierung.  
Foto: Theres Bütler, Luzern*

Bad eingerichtet, in der Formensprache wie ein Möbelstück in den freien Raum gestellt, so hebt es sich klar ab von der ursprünglichen Bausubstanz und bildet zusätzlich ein drittes Zimmer.

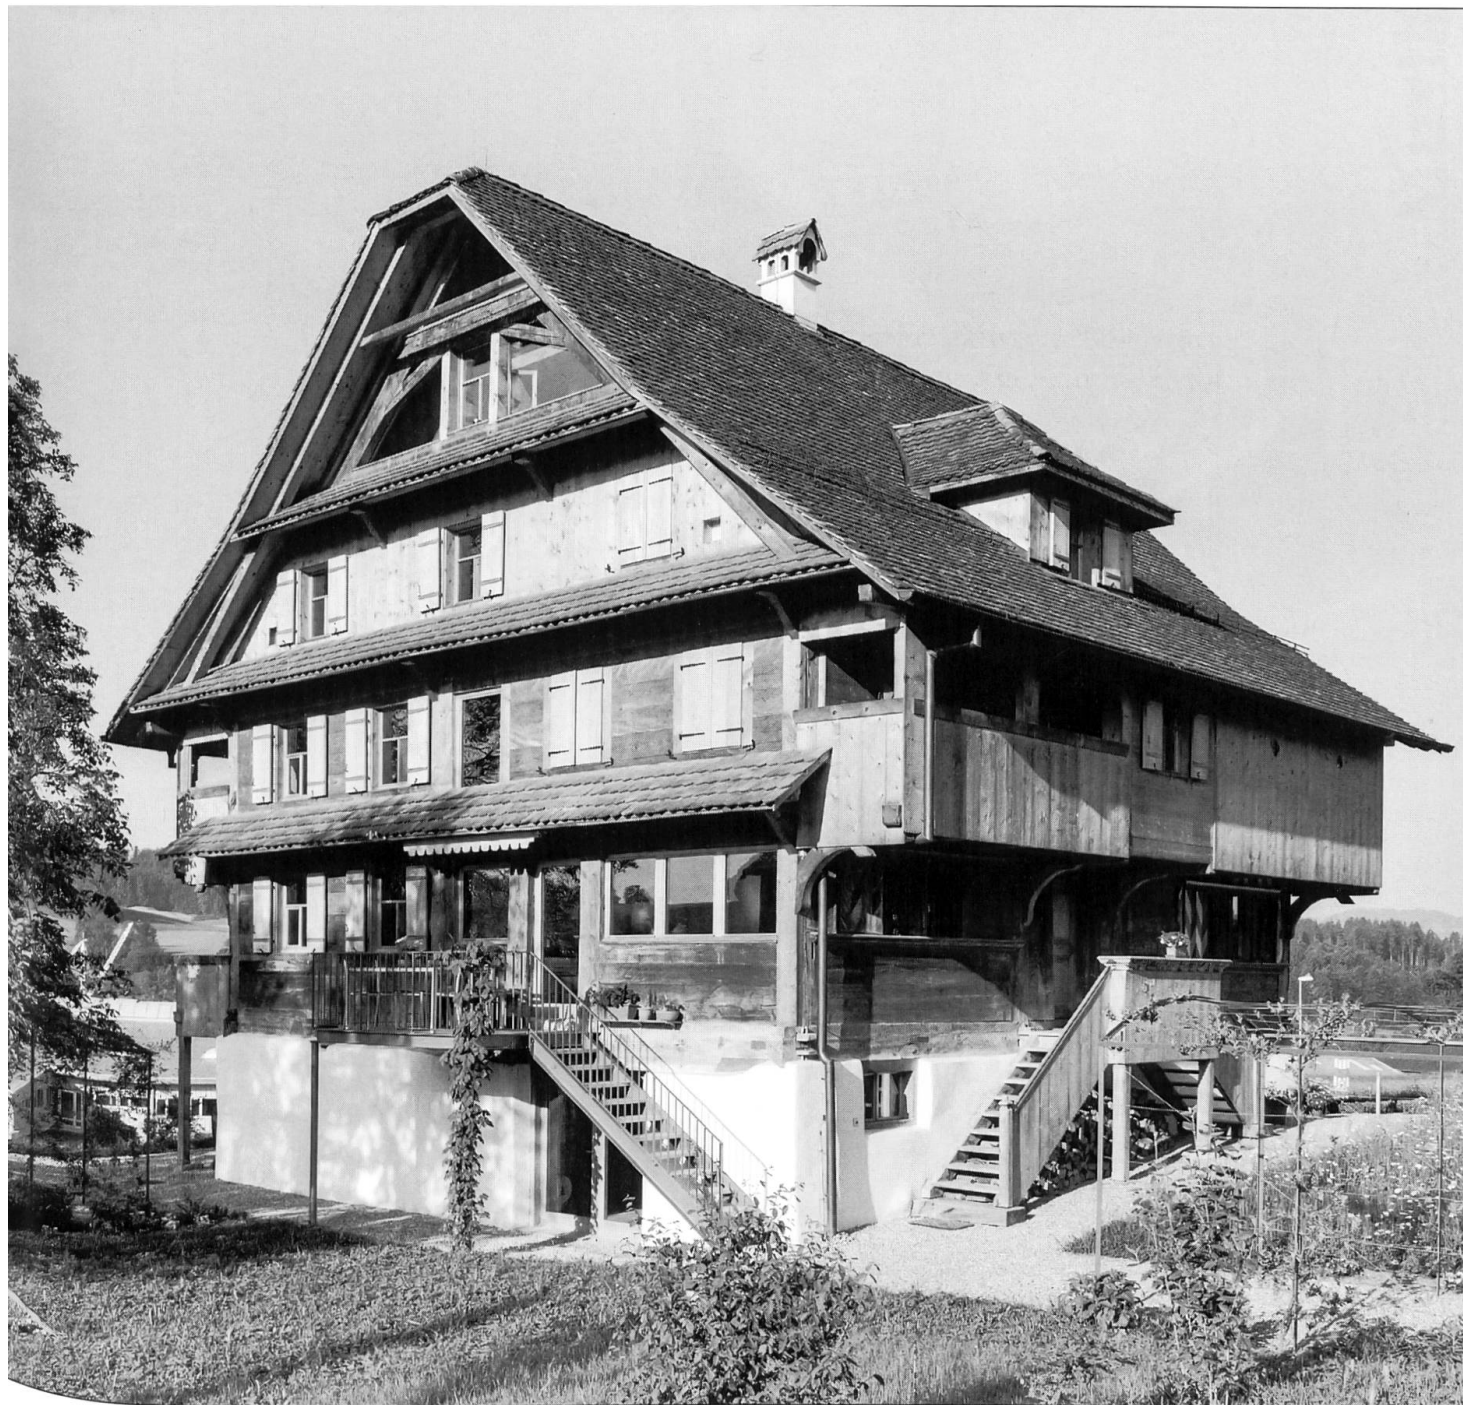
*Ansicht der Rüt matt von Nordosten. Rechts die nördliche Trauffront mit der zweiläufigen Hauseingangstreppe unterhalb der seitlichen Laube und links die östliche Stirnfront mit Integration der originalen Einzel-Fensteröffnungen und den seitlichen Brettladen sowie den neu verglasten Öffnungen beim Rauchabzug und Hinterausgang Küche. Ergänzende Fensterflächen wurden in der Küche und im Dachgeschoss zur Verbesserung der Raumbelichtung eingebaut. Zustand nach der Restaurierung. Foto: Theres Bütler, Luzern*

Da die Rückwand des Hauses in einem schlechten Zustand war, vor allem was die oberen Stockwerke betraf, so wurde sie zwar soweit rekonstruiert, wie es von der Struktur her gegeben war und die Fenster so platziert, wie das unter

Rücksicht auf ähnliche Gebäude damals üblich war. Zusätzlich wurden aber klar abgesetzte, neue Fenster eingesetzt. Sie sind gut als solche zu erkennen, weil sie keine Sprossen haben, sie passen sich aber doch in die statische Ständerstruktur ein. Unter dem grossen Dach wurde seitlich ein schmales Fensterband eingebaut, von aussen nicht sichtbar. Auch unter dem Gehrschild wurden Dreiecksfenster eingebaut, die von aussen kaum wahrnehmbar sind.
