Die Baugenossenschaft Linth-Escher saniert Algenbefall

Pflanzliches Leben als Störenfried

Auf erstarrter Lava sind es Algen, die die kahlen Flächen als erste besiedeln. An Hausfassaden ist dieses pflanzliche Leben jedoch ein Sanierungsgrund. Denn Algen machen nicht nur die Hausfassade unansehnlich, sie sind deutliches Zeichen für ein Feuchtigkeitsproblem.

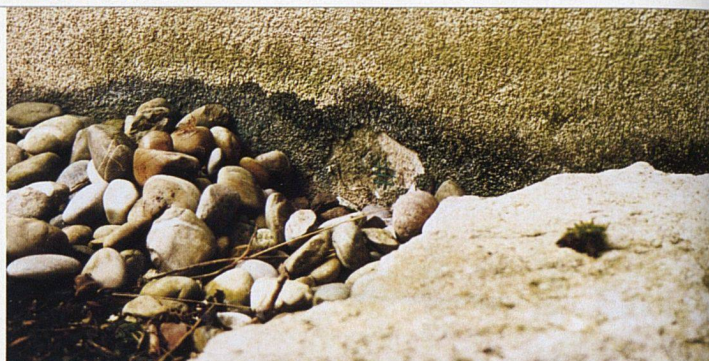
PROBLEMATISCHE DÄMMUNG. Bei der Siedlung in Höngg traten auch im Sockelbereich an exponierten Stellen wie Schattenseiten, Maueranschlüssen und Lichthöfen Schäden durch Feuchtigkeit auf. Dabei hatte man die

Starker Algenbefall überzieht die Nordfassade bis knapp unter das Flachdach.

Diese Detailsicht zeigt neben dem Algenbefall auch tiefer gehende Feuchtigkeitsschäden.

üblichen Schutzmassnahmen ergriffen und an gefährdeten Stellen auch Bleche und Dichtungen angebracht, offenbar waren diese doch zu wenig grosszügig bemessen. Somit sind nun teure Nacharbeiten nötig.

Bekannt ist, dass bei gedämmten Fassaden die Temperatur nach Sonnenuntergang innerhalb weniger Minuten massiv sinkt. Dadurch wird der Taupunkt unterschritten, und es bildet sich Kondenswasser. Dagegen sinkt die Temperatur auf nicht gedämmten Materialien mit einem hohen Wärmespeichervermögen (z. B. Beton) nur langsam ab. Somit fehlt eine der wichtigsten Voraussetzungen für das Wachstum von Mikroorganismen. Betroffen von Algen sind vor allem ländliche Regionen oder solche mit viel Niederschlag, Nebellagen, Wald-, See-, Fluss- und Hanglagen. Der letzte Punkt trifft denn auch auf die Höngger Siedlung zu.

ERPROBTE SANIERUNGSMETHODE. Die Sanierung von algengeschädigten Fassaden ist im Grunde keine komplizierte Sache, wie Franz Lack erklärt. Mit einem Hochdruckstrahl wird die Fassade gereinigt. Zur Ablösung der Mikroorganismen wird die befallene Fassadenfläche mit einem geeigneten Biozid (Algizid gegen Algen, Fungizid gegen Pilze) behandelt. Es verbleibt anschliessend auf der Fassade. Auf dem trockenen Untergrund folgen zwei Anstriche mit Silikonfarbe, die ebenfalls mit Biozid ausgerüstet ist. Silikonharze gelten als fungistatisch, das heisst, sie bilden keinen Nährboden für Mikroorganismen, weil sie eine geringe Wasserquellbarkeit aufweisen. Dies soll eine trockene Fassade gewährleisten und weniger Angriffspunkte bieten. Linth-Escher rechnet mit einer Sanierungszeit von rund einem Monat und budgetiert dafür insgesamt rund 180 000 Franken. Die Mieten werden durch diesen ausserordentlichen Fall nicht belastet.
