**Artikel:** Martigny : rapport sur le Château de la Bâtia, adressé à Mr. le Président de la Commission des Mon. Histor. Suisses

## Martigny.

Rapport sur le Château de la Bâtie,  
adressé à Mr. le Président de la Commission des Mon. Histor. Suisses,

par A. Naef.

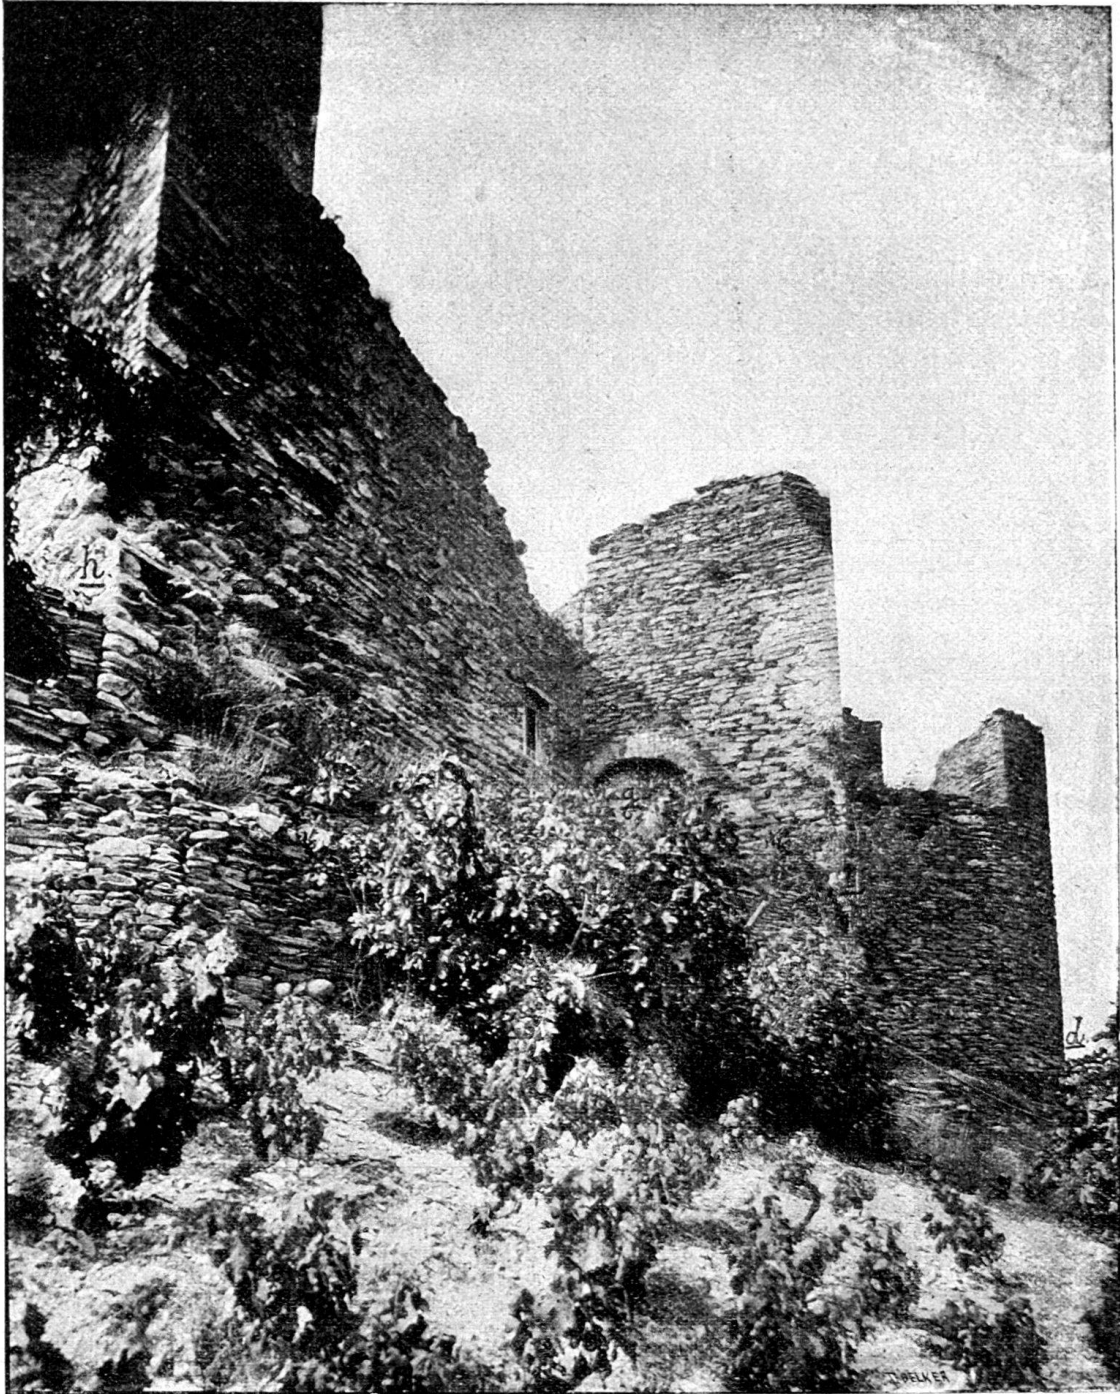
Fig. 53. Face Sud.

Il n'y a pas grand chose à dire des autres faces. Les murs *g-f* et *f-e* (comparer le plan et la fig. 52) faisaient certainement partie de l'enceinte primitive, dont il est difficile de fixer la démarcation, parcequ'on manque du recul nécessaire pour étudier l'ensemble des parois. Le sentier est serré entre la crête des rochers et le pied des murs. — Une brèche à l'angle *e*

permet de suivre l'ancien parement, qui se prolonge derrière la tour semi-circulaire *d* pour rejoindre l'angle *a*. — La face *f-e* est percée de deux archères, et il faut encore signaler au sommet de la tour *d*, au sud-ouest et près de l'arête *e*, une très large ouverture rectangulaire (fig. 53). Comme il n'y a ni corbeaux, ni trous de poutres pour une galerie saillante quelconque, il se pourrait que cette large ouverture fut destinée à une arbalète à tour ou à tel autre engin défensif analogue.

I. *Extérieur de l'enceinte.* Murs à rejointoyer, principalement sur les faces sud, ouest, et sud-ouest. — Parements désagrégés, *dangereux* en plusieurs endroits, à compléter en ne faisant pas trop affleurer le mortier.
