# Martigny : rapport sur le Château de la Bâtia, adressé à Mr. le Président de la Commission des Mon. Histor. Suisses

Rapport sur le Château de la Bâtie,  
adressé à Mr. le Président de la Commission des Mon. Histor. Suisses,

par A. Naef.

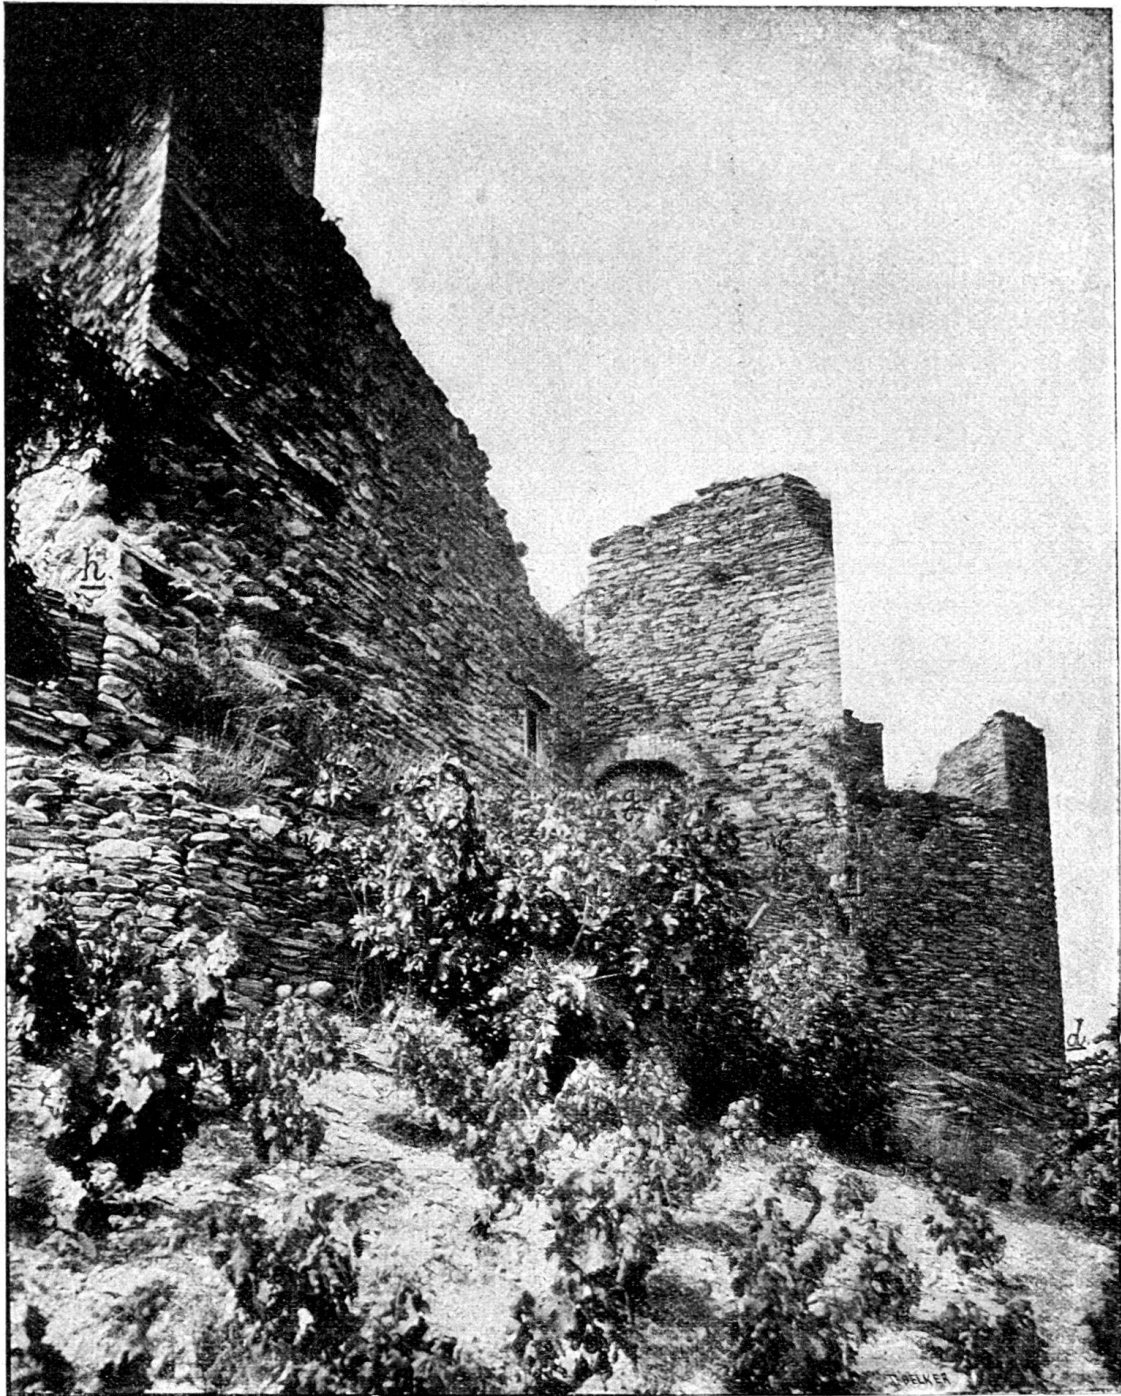
Fig. 53. Face Sud.

Il n'y a pas grand chose à dire des autres faces. Les murs *g-f* et *f-e* (comparer le plan et la fig. 52) faisaient certainement partie de l'enceinte primitive, dont il est difficile de fixer la démarcation, parcequ'on manque du recul nécessaire pour étudier l'ensemble des parois. Le sentier est serré entre la crête des rochers et le pied des murs. — Une brèche à l'angle *e*

permet de suivre l'ancien parement, qui se prolonge derrière la tour semi-circulaire *d* pour rejoindre l'angle *a*. — La face *f-e* est percée de deux archères, et il faut encore signaler au sommet de la tour *d*, au sud-ouest et près de l'arête *e*, une très large ouverture rectangulaire (fig. 53). Comme il n'y a ni corbeaux, ni trous de poutres pour une galerie saillante quelconque, il se pourrait que cette large ouverture fut destinée à une arbalète à tour ou à tel autre engin défensif analogue.

I. *Extérieur de l'enceinte.* Murs à rejointoyer, principalement sur les faces sud, ouest, et sud-ouest. — Parements désagrégés, *dangereux* en plusieurs endroits, à compléter en ne faisant pas trop affleurer le mortier.
