**Artikel:** Grabungen der Gesellschaft Pro Vindonissa im Jahre 1906. 4, Grabungen am Nordtor des Lagers von Vindonissa

## Grabungen der Gesellschaft Pro Vindonissa im Jahre 1906.

### 4. Grabungen am Nordtor des Lagers von Vindonissa.

Von S. Heuberger.

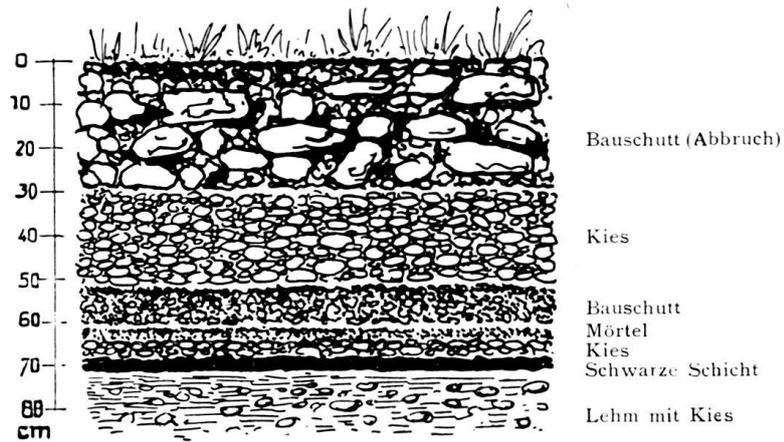
20. Schichtung vor dem Nordtore.

Vor dem Tor zeigten senkrechte Schnitte deutliche Schichtungen des Bodens. Auf dem reinen, lehmigen Boden lag zuunterst eine schwarze Schicht Straßenschmutz, mit Kies durchsetzt, der weiter hinauf reiner wurde. Diese Schicht ist jedenfalls eine betretenes Niveau. Darauf lag eine Schicht Bauschutt mit sehr viel Mörtel, der sich namentlich nach Westen in starken Bändern hinzog. Dann folgt eine starke, reine Kiesschicht, darüber liegt der Abbruch. Die zweite Kiesschicht ist sicher wieder eine Straßenschicht. Mit ihr planierte man den Boden und machte ihn gangbar *nach* einem Bau, dem schon eine Benutzung der Stelle als Weg vorausgegangen war. Auch das spricht wieder für eine getrennte Entstehung der Mauer und des jetzigen Tores. Die untere Straßenschicht würde dem ältern Tore angehören, der Bauschutt rührt vom Bau des jetzigen Tores her, wofür auch spricht, daß er sich in der Ausdehnung mit dem Tore deckt. Die obere Kiesschicht gehört dem Wege der späteren Periode an. Ihre Höhe würde der des Tores entsprechen, wenn man auf der Schwelle noch einen Schwellstein ergänzte.

Die Schichten sind auch durch einen Nordsüdschnitt in der Achse des Tores festgestellt. Die untere Straßenschicht ließ sich bis 6,80 m Breite, von der Schwelle des Tores gemessen, feststellen. Die obern Schichten

Für die Schichtung vergleiche den Spezialplan (Abb. 20).

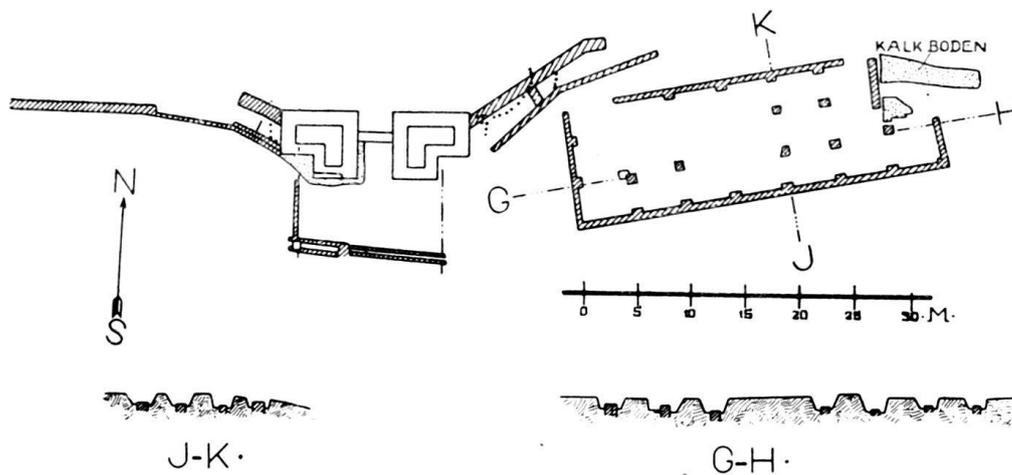
25. Windisch. Lagertor und östliches Gebäude. Nach Aufnahme von J. Wehrli.

Pfosten, die das Dach trugen. Die Lage hart am Torausgang und ein Pilum, das als einziger nennenswerter Fund hier erhoben wurde, weisen auf eine militärische Bestimmung des Baues hin. Er diente vielleicht als Unterkunftshalle für die Wachmannschaft. Vergl. den beigegebenen Plan, Abb. 25, mit den Schnitten J-K und G-H.
