Grabungen der Gesellschaft Pro Vindonissa im Jahre 1906.

4. Grabungen am Nordtor des Lagers von Vindonissa.

Von S. Heuberger.

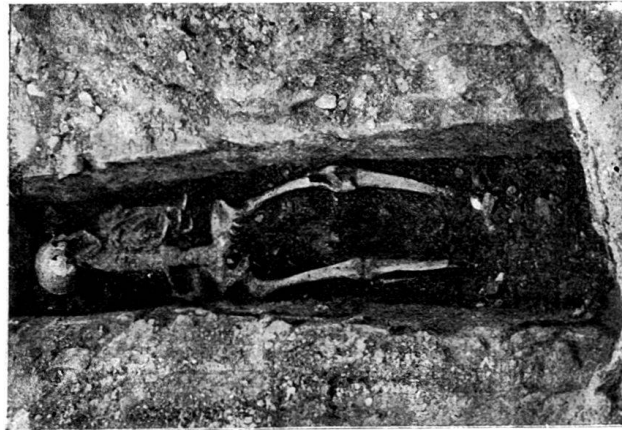
24. Skelett eines Alemannen (?) im Kanal beim Lagertor.

Ein zweites interessantes Objekt fand sich am 26. Februar 1907 in dem süd-nördlichen Stücke des Kanales: ein menschliches Skelett (Abb. 24). Die Größe und Stärke der Knochen ließen darauf schließen, daß hier ein Mann begraben wurde.

Beigaben waren keine zu finden, außer zwei Pferdeschädeln, die in der Erde über dem Gerippe lagen; jedenfalls nicht zufällig hier verscharrt, sondern dem Toten zu Ehren. Das Gesicht des Toten schaute nicht nach oben, sondern seitwärts, gegen Osten; wohl deshalb, weil die Lichtöffnung des Kanals zu schmal war, um einen breitschulterigen Mann mit dem Gesicht nach oben aufzunehmen. — Ein zweites menschliches Skelett war schon vorher (20. November 1906) nordwärts von der äußern Mauer eines an die Toranlage anstoßenden Gebäudes aufgefunden worden; aber ohne jegliches Erkennungszeichen. Beide sind in der gefundenen Lage photographisch aufgenommen worden. Die Knochen, sorgfältig gesammelt, liegen im Vindonissa-Museum (Königsfelden).
