Das römische Gebäude bei Niedergösgen (Solothurn)

Autor(en): **Tatarinoff, E.**

Zeitschrift: **Anzeiger für schweizerische Altertumskunde : Neue Folge =
Indicateur d'antiquités suisses : Nouvelle série**

Band (Jahr): **10 (1908)**

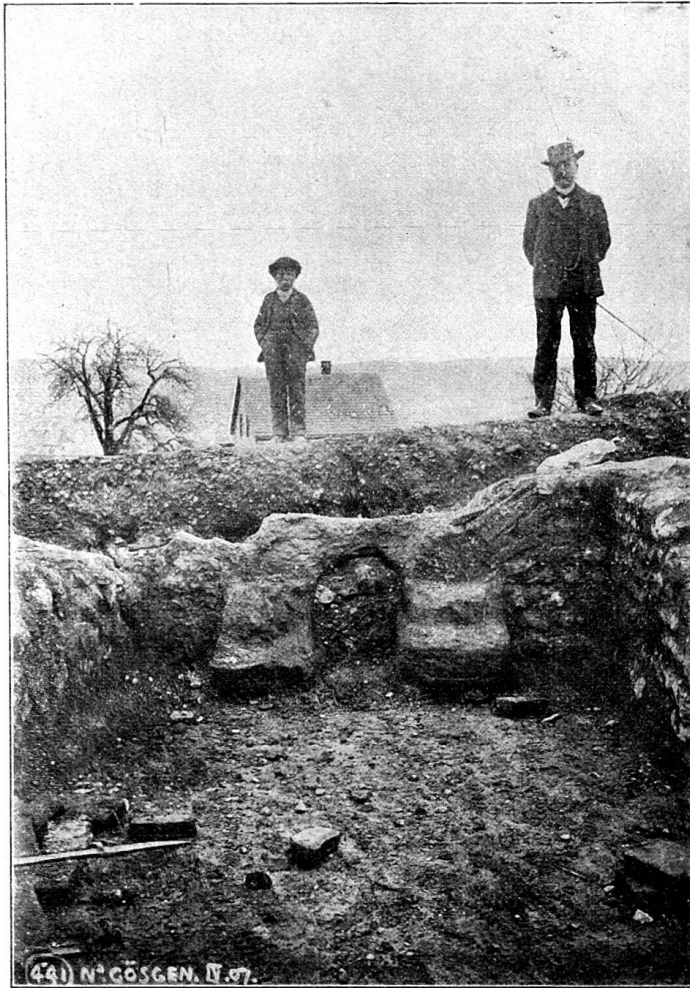
98. Präfurnium im Raum C₂.

dieser Unterlage ruhte nun ein Rundbogen, der aus Leistenziegeln gebildet war und sich über der ganzen Sandsteinanlage wölbte, bis er schließlich auf der linken Seite auf einer analogen, aber größeren, erhöhten Kalksteinplatte ruhte. Zwischen diesen Platten und den Ziegeln lag ein reichlicher Mörtelguß. Auf dem beigegebenen Bilde (Abb. 98) sind die beid-

seitigen Ansätze deutlich zu sehen. Der obere Teil war zerstört. Die Spannweite betrug, soweit es sich konstatieren ließ, 1,44 m.

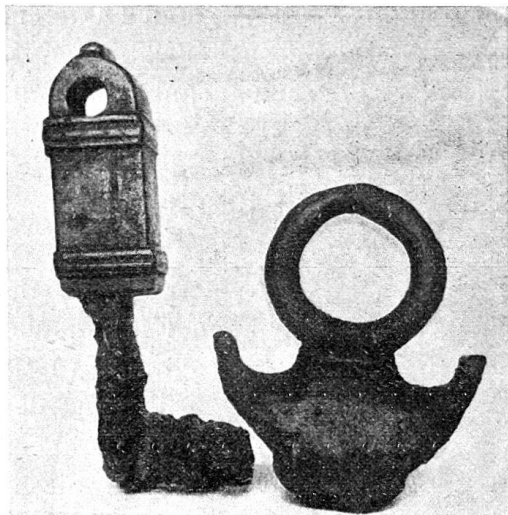
101. Niedergösgen. Schlüssel und Zügelöse.

GEMELIA..., eine Fibel mit profiliertem Bogen, versilbert, mit Punktverzierungen, ein Beschläge, vielleicht unteres Verbindungsstück von einer Schwertscheide, mit zwei Köpfen unten links und rechts; großer eiserner Schlüssel mit Bronze-griff (Abb. 101).

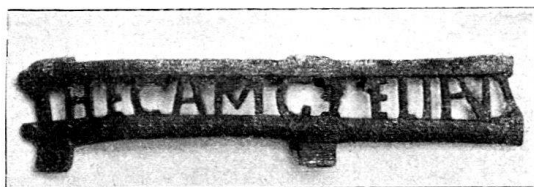
103. Schwertscheidenbeschläg. Bronze.

Hier war das Außengebiet ziemlich arm an Fundstücken, wir erwähnen ganz besonders das Schwertscheidenbeschläge mit der Inschrift *THECAM GEMELIAN...*, das in der Nähe dieser Ecke ausgehoben wurde (Abb. 103).

zerstört wurde und allmählich zerfiel, darf allerdings auch vermutet werden, daß die vor den Alamannen weichen den Gallo-Römer von Nieder-Gösgen ihre Kostbarkeiten mitnahmen. Wir erwähnen im folgenden nur die wesentlichsten und interessantesten Funde. Eine *Kupfermünze* des Antoninus Pius (138–161) und zwei kleine *Kupfermünzen* des Constantinus II (337–340). Aus *Bronze* eine sog. Zügelöse (Kummetring) (Abb. 101), ein kleiner Ampelhaken, zwei schön ornamentierte Schwertscheidenbeschläge in durchbrochener Arbeit (Abb. 102 und 103), wovon eines mit Inschrift THECAM

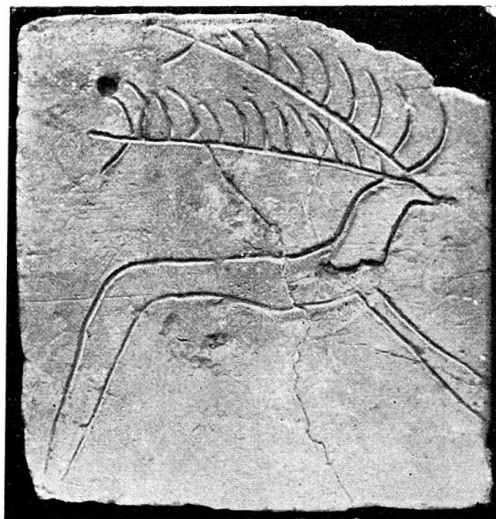
105. Hypokaustplättchen mit eingeritzter Zeichnung.

mit dem bis jetzt in der Schweiz nicht nachgewiesenen Stempel TOCCINVS FE.¹⁾ Eine Reihe von Suspensura-Platten mit dem Duniusstempel DVN-PATER, dreimal wiederkehrend. Hypokaust-Plättchen mit eingeritztem Hirsch (zweimal) (Abb. 105) und eingedrückten Gewebespuren.
