Grabungen der Gesellschaft Pro Vindonissa im Jahre 1911.

I. Im Steinacker:

Drei römische Bauten (I—III) und die Fortsetzung der römischen Strasse.

Von *Dr. S. Heuberger*.

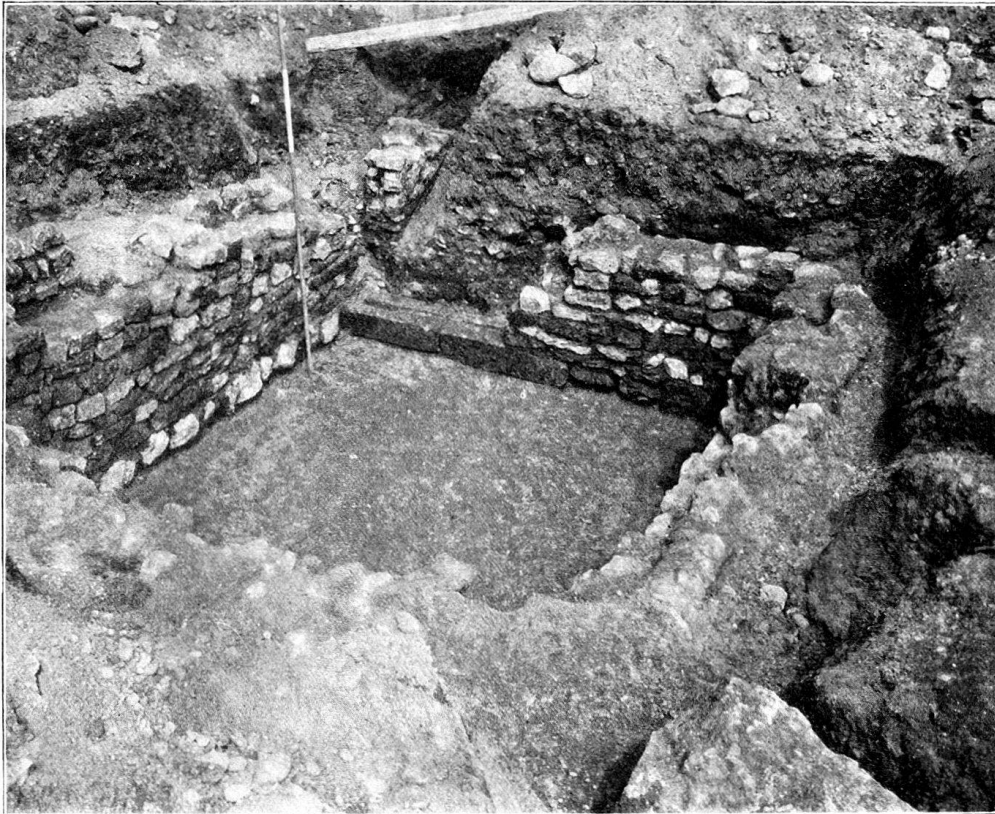
Abb. 3. Bau I im Steinacker, 1911: nordwestliche Ecke mit der noch nicht freigelegten Zugangsrampe. Aufnahme von Edm. Fröhlich.

herein. In den Abbildungen 3 und 4 sieht man die Grundschwelle vollständig erhalten. Sie besteht aus zwei starken Mägenwiler Steinen, von denen der rechts um 0,40 m in die Mauer hinein geht und als Teil davon dient. Die zwei Steine sind nicht gleich breit und waren mutmaßlich von einem andern Bau hergenommen. Da wo die Grundschwelle an die zwei Mauern stößt, hat sie je einen Einschnitt, wahrscheinlich für die zwei (hölzernen) Türpfosten (das Türgericht). Der Wulst über der äußern Kante der Schwelle diente als Türanschlag; ein Einschnitt links, innerhalb des Anschlages, vielleicht für einen Riegel.

Die Abbildung 3, die auch die Schwelle zeigt, ist vor der völligen Freilegung des äußern Zugangs zur Türe aufgenommen. Als man die zugeschüttete Erde bis auf den gewachsenen Boden entfernt hatte, ergab sich die wohlerhaltene Zugangsrampe, wie sie in Abbildung 4 dargestellt ist. Zwei Seitenmauern dienten als Stützmauern für die Erde, in die die Zugangsrampe eingeschnitten war. Die östliche Stützmauer ist länger als die westliche und in Stufen (Absätzen) ansteigend gebaut; siehe in Abbildung 1: Profile zu Bau I, a—a¹. Das nördliche (obere) Ende der westlichen Rampenmauer hatte eine rauhe, gebrochene Stirnfläche, die jedoch an die gewachsene, rote Erde (den Bolis) stieß; die Mauer hatte demnach noch die ursprüngliche Länge.

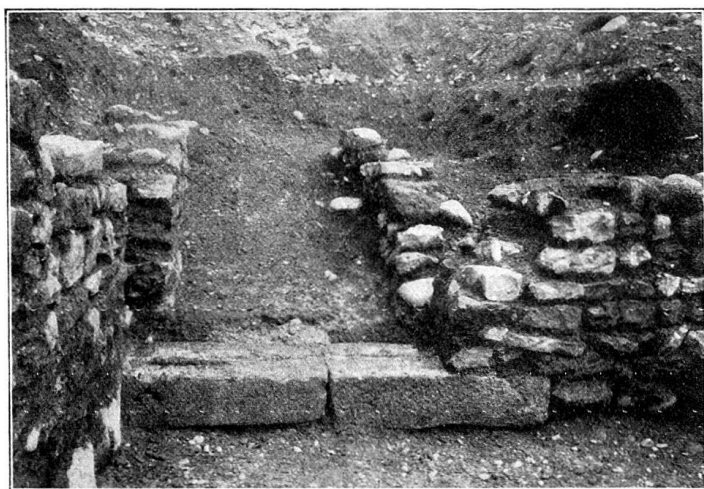
Abb. 4. Bau I im Steinacker, 1911: Zugangsrampe mit Seitenmauern und Steinschwelle. Aufnahme von Dr. Pfenniger.

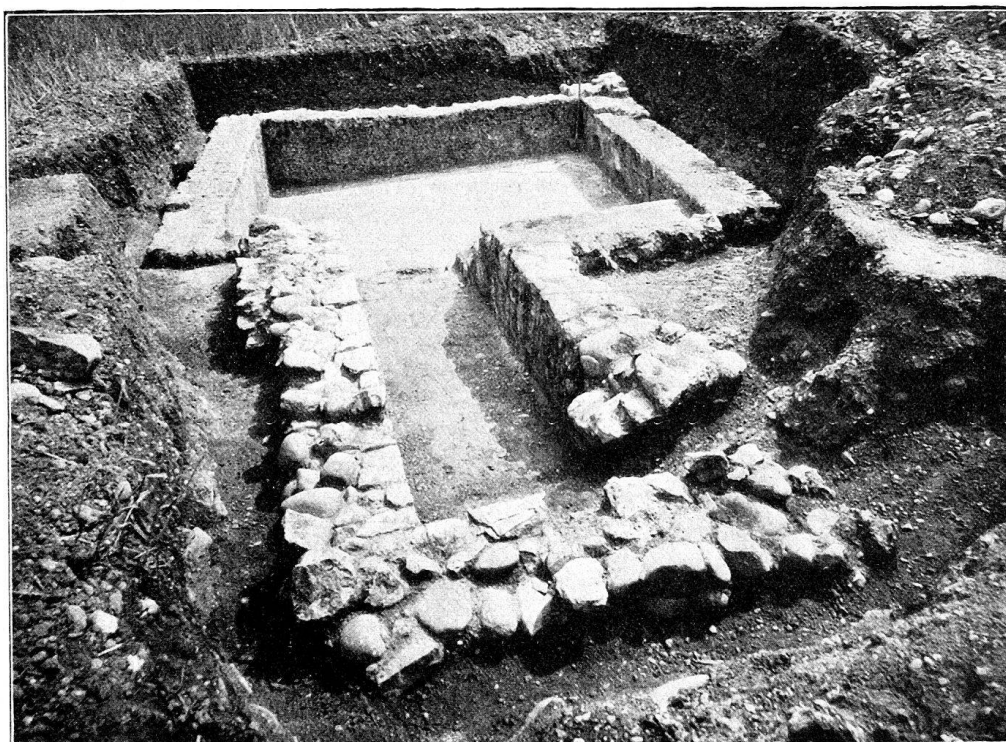
Abb. 9. Grabung im Steinacker, 1911. Bau II, Gesamtansicht. Aufnahme von Dr. Pfenniger.

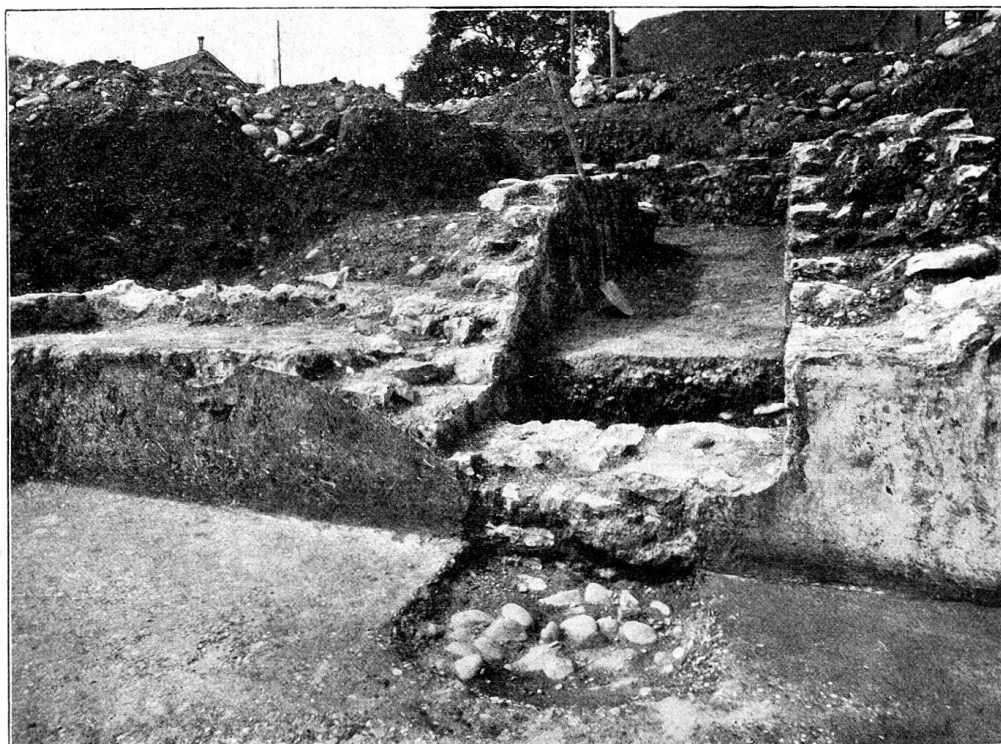
Abb. 13. Grabung im Steinacker, 1911. Bau II: Gemauerter Gang und links davon Rest der Mauernische. Aufnahme von Dr. Pfenniger.

Der Beobachter der Bildes 13 bekommt den Eindruck, es sei links vom Eingang eine massive Steinbank mit niedriger (gebrochener) Rücklehne, die aus einer dünnen Mauer besteht. Diesen Eindruck machte auch das wirkliche Mauerwerk. Dabei ist wichtig, daß die Oberfläche der Bank noch in ursprünglichem Zustande, ganz unbeschädigt war; sie war, wie die Wände des Gemaches, glatt und gleichmäßig verputzt (übertüncht). Die Mauerbank war demnach auch ursprünglich nicht höher; die Oberfläche lag 69 cm über dem Fußboden. Es schien und scheint auch auf dem Bilde, als ob die Bank aus einer massiven, gleichmäßigen Mauer bestünde. Aber als man diese Mauer durchschnitt, um ihr Inneres zu untersuchen, zeigte sich folgendes: die Mauer, die den nördlichen Abschluß des Gemaches bildet und über die der Eingang führt, geht in der gleichen Flucht und Stärke von einer Ecke des Gemaches bis zur andern. Dagegen ist an den Teil westlich (links) vom Gang, und zwar an der Außenseite, eine zweite Mauer angesetzt. Dieser Ansatz springt also hinten oder außen über die Baulinie hinaus, gehört aber der gleichen Bauzeit an wie die Hauptmauer. Der Ansatz besteht aus Füllwerk und aus Bruchsteinquadern. Das Füllwerk war auch hier aus Steinen, meist Abfallsteinen gebildet, die mit Mörtel vermengt waren. Der äußere Quadermantel setzt sich

nach oben fort, über die Bankfläche hinaus; diese dünne Quadermauer, an den gewachsenen Boden angesetzt, bildete ganz ersichtlich die Rückwand dieses Teiles des Baukörpers. Die Rückwand ist bis auf den noch vorhandenen Rest, den wir oben als Rücklehne der Mauerbank bezeichneten, abgenommen worden, als man das Bauwerk schloß. Aus der geringen Stärke ist zu schließen, daß die Rückwand nichts vom Oberbau zu tragen hatte. Sie sprang nach außen aus dem Bau hinaus und bildete den hintern Abschluß einer Nische, deren Boden die sogenannte Bank bildete. Die soeben beschriebene Rückwand war bedeutend weniger tief fundiert als die Hauptmauer (vgl. Schnitt c—c¹ bei den Profilen zu Bau II in Abb. 1).

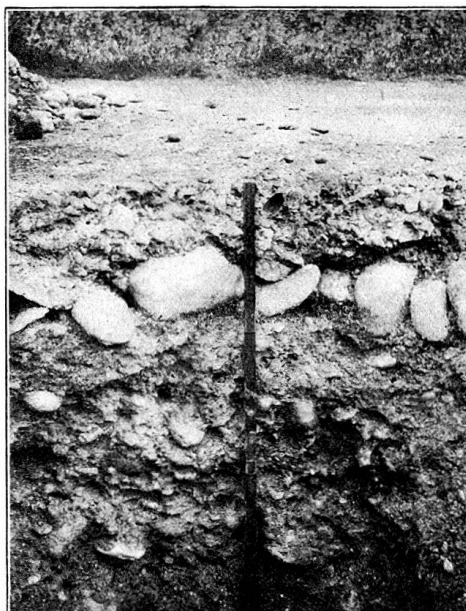
Abb. 14. Grabung im Steinacker, 1911. Schnitt durch den Terrazzoboden und dessen Unterlage. Aufn. von Dr. Pienniger

Der Fußboden des Gemaches war sehr sorgfältig und solid angelegt. Bei der Anlage wurde zuerst die Naturerde ausgehoben. Dann wurde auf den Naturboden, das in unserer Gegend bekannte Kieslager (siehe das Profil: Boden im Bau II der Abb. 1), eine 40 cm dicke Schicht von schmutzigem Kies angeschüttet. Darüber legte man eine 10 cm dicke Schicht Erde, und zwar Bolis; dieser war ersichtlich aufgetragen, nicht etwa natürlich abgelagert; ebenso war das an der darunter liegenden Schicht schmutzigen Kieses erkennbar. Auf den Bolis setzte man ein Steinbett von 10 cm Dicke, bestehend aus

großen Rollsteinen, die dicht und genau gesetzt waren. Auf diesem Steinbett legte man den 10 cm starken Gußboden an, der aus Mörtel, kleinen Kieselsteinen und Ziegelbrocken bestand (Terrazzoboden). Vergleiche auch die photographische Aufnahme des Schnittes durch den Gußboden und dessen Unterlage in Abb. 14. Der Maurer, der den Gußboden erstellte, hat sehr geschickt und genau gearbeitet; denn der Boden war steinhart und deshalb auch vollständig erhalten. Um ihn zu durchbrechen, genügte der Pickel nicht; man brauchte dazu das große Spitzeisen und den zweihändigen Hammer. Unser Vorarbeiter sagte, das sei der härteste Gußboden, den wir in Vindonissa bislang angetroffen. — Die Oberfläche des Ter-

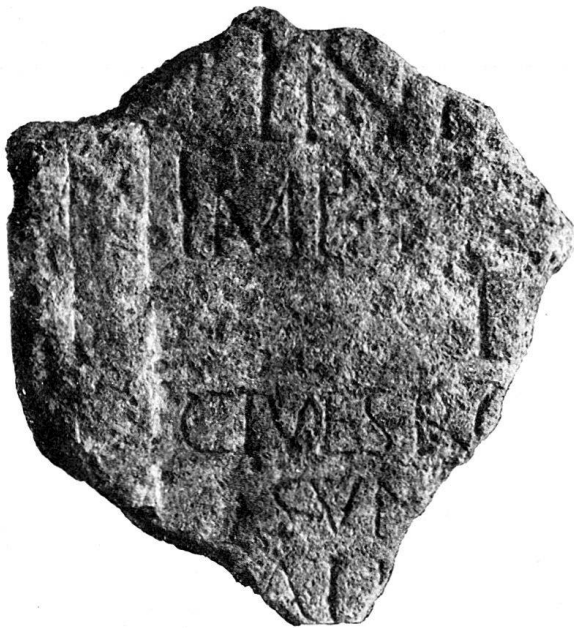
Abb. 16. Grabung im Steinacker, 1911, Bau II: Inschriftstein, gefunden unter den Bauabfällen. Aufnahme von Edm. Fröhlich.

Der wichtigste Kleinfund ist der Stein mit der Inschrift (Abb. 16). Er kam ans Tageslicht, als Dr. Eckinger die Arbeiten besichtigte. Der Stein lag zuoberst in der Geröllschicht. Ich verhehle nicht, daß ich zuerst für sicher annahm, er sei als unbrauchbar unter den andern Steintrümmern des Baues liegen geblieben und habe demnach zum Bau gehört. Die Form der Buchstaben schien mir nicht gegen die Vermutung zu sprechen, daß die Inschrift dem 1. Jahrhundert angehöre. Aber Professor O. Schultheß in Bern und Dr. Barthel in Frankfurt a. M. wiesen mich darauf hin, daß die Eingangsformel in h(onomem) erst seit der Zeit des Marc Aurel vorkomme. Weil ich nun auch glaube, die ersten zwei Buchstaben und der senkrechte Strich hinter dem N müssen als die Worte in honorem gelesen werden, muß meine erste Vermutung dahin-

„Mägenwilerstein, gr. Höhe 31 cm, gr. Breite 26 cm, Dicke links, Wulst mitgerechnet, 8 cm, rechts 5,5—6,5 cm. Oben, rechts und unten bestoßen; links einfache Randleiste. In den Buchstaben Reste roter Färbung. Buchstabenhöhe Z. 1. 5½—6 cm, Z. 2 4½ cm, Z. 4 3½ cm, Z. 5 3 cm.

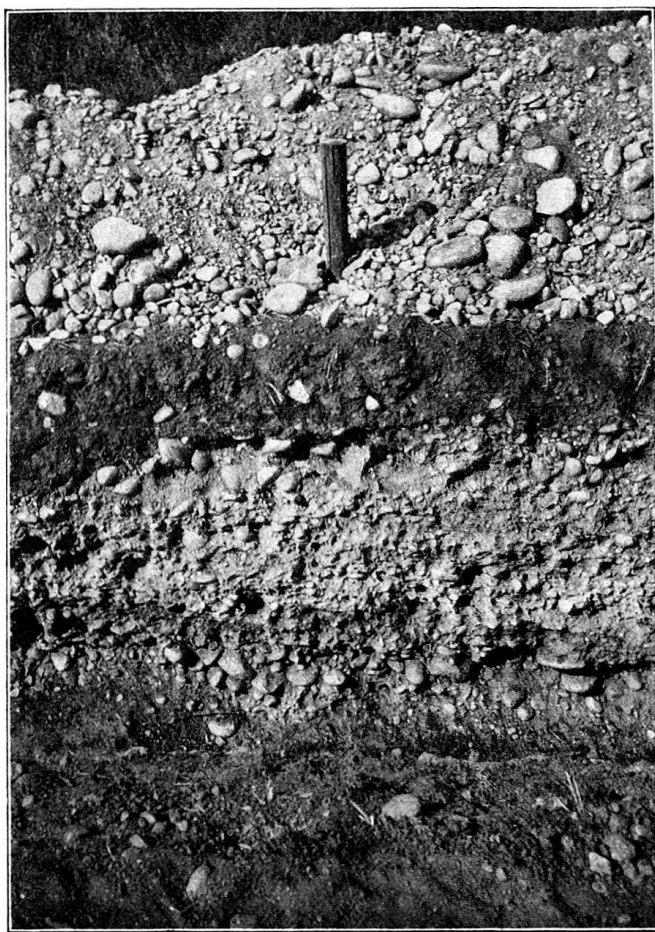
Abb. 18. Grabung im Steinacker 1911. Römische Strasse.
Aufnahme von Dr. Pfenniger.

Der Straßenkörper, den wir durch die drei Schnitte untersuchten, bestand aus gutem Schotter, der aber nicht in allen drei Schnitten gleich stark war. Am besten ergab sich das Schotter-Profil im westlichen Schnitt (Profil 3). Von diesem hat denn auch Dr. Pfenniger eine photographische Aufnahme (12. August) erstellt (Abb. 18). Der Straßenschotter war sehr fest verkittet, so daß Leute,
