Artikel: Grabungen der Gesellschaft Pro Vindonissa im Jahre 1911. I, Im Steinacker : drei römische Bauten (I-III) und die Fortsetzung der römischen Strasse

Grabungen der Gesellschaft Pro Vindonissa im Jahre 1911.

I. Im Steinacker:

Drei römische Bauten (I—III) und die Fortsetzung der römischen Strasse.

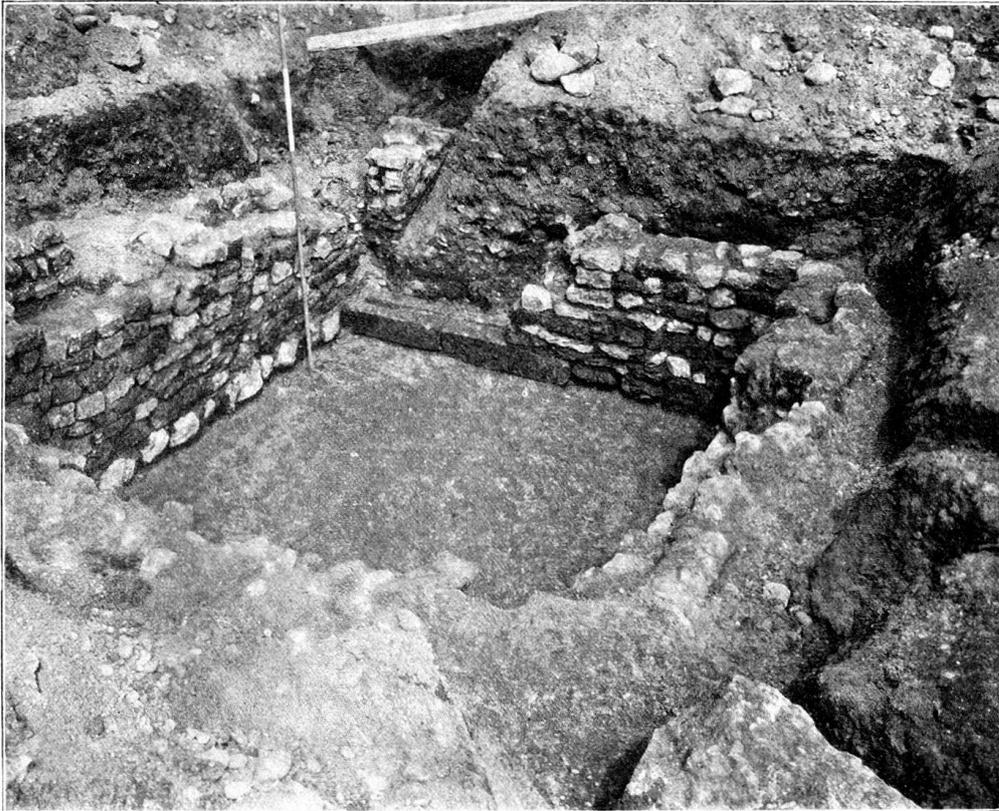
Abb. 3. Bau I im Steinacker, 1911: nordwestliche Ecke mit der noch nicht freigelegten Zugangsrampe. Aufnahme von Edm. Fröhlich.

herein. In den Abbildungen 3 und 4 sieht man die Grundschwelle vollständig erhalten. Sie besteht aus zwei starken Mägenwiler Steinen, von denen der rechts um 0,40 m in die Mauer hinein geht und als Teil davon dient. Die zwei Steine sind nicht gleich breit und waren mutmaßlich von einem andern Bau hergenommen. Da wo die Grundschwelle an die zwei Mauern stößt, hat sie je einen Einschnitt, wahrscheinlich für die zwei (hölzernen) Türpfosten (das Türgericht). Der Wulst über der äußern Kante der Schwelle diente als Türanschlag; ein Einschnitt links, innerhalb des Anschlages, vielleicht für einen Riegel.

Die Abbildung 3, die auch die Schwelle zeigt, ist vor der völligen Freilegung des äußern Zugangs zur Türe aufgenommen. Als man die zugeschüttete Erde bis auf den gewachsenen Boden entfernt hatte, ergab sich die wohlerhaltene Zugangsrampe, wie sie in Abbildung 4 dargestellt ist. Zwei Seitenmauern dienten als Stützmauern für die Erde, in die die Zugangsrampe eingeschnitten war. Die östliche Stützmauer ist länger als die westliche und in Stufen (Absätzen) ansteigend gebaut; siehe in Abbildung 1: Profile zu Bau I, a—a¹. Das nördliche (obere) Ende der westlichen Rampenmauer hatte eine rauhe, gebrochene Stirnfläche, die jedoch an die gewachsene, rote Erde (den Bolis) stieß; die Mauer hatte demnach noch die ursprüngliche Länge.

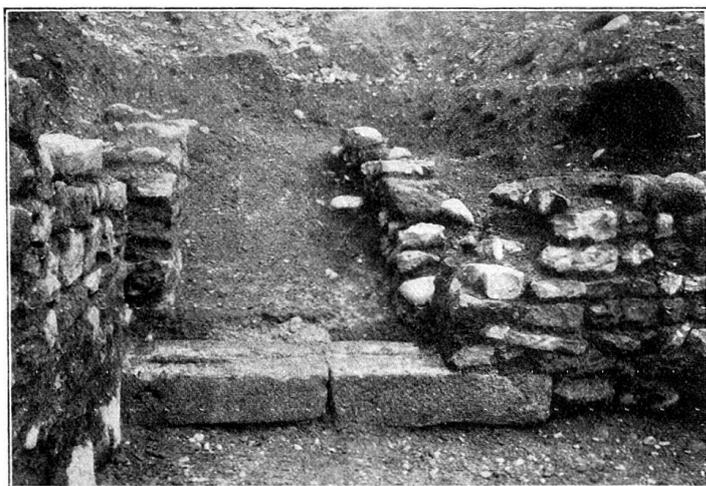
Abb. 4. Bau I im Steinacker, 1911: Zugangsrampe mit Seitenmauern und Steinschwelle. Aufnahme von Dr. Pfenniger.

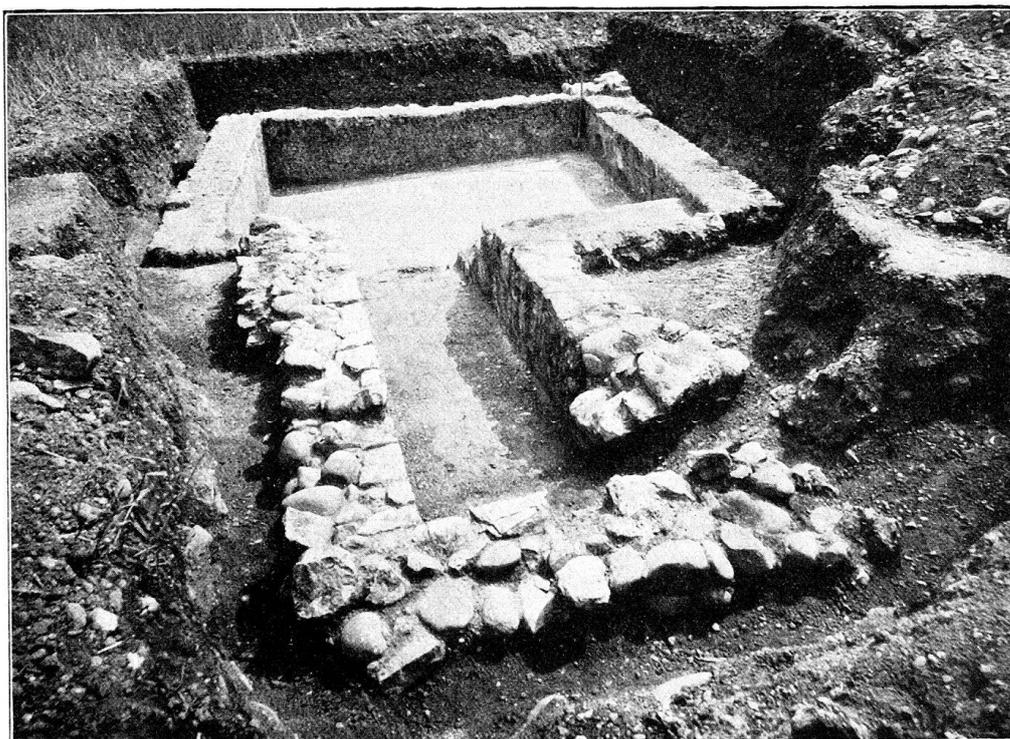
Abb. 9. Grabung im Steinacker, 1911. Bau II, Gesamtansicht. Aufnahme von Dr. Pfenniger.

Die Mauern waren größtenteils an der Oberfläche glatt abgebrochen, wie die Abbildung zeigt. Das rührt daher, daß man beim Mauern schichtenweise

vorgegangen war. Zuerst setzte man eine Lage Steine, und zwar an den zwei Außenseiten Quadern und Rollsteine, im Zwischenraum kleinere und größere Steine mit Mörtel (Gußmauer, vgl. Baugeschichte Vindonissas im Abschnitt über das Amphitheater, Seite 85); über das Füllwerk strich man eine starke Lage Mörtel. So wechselten Stein- und Mörtellagen im Innern der Mauer regelmäßig. Deshalb entstanden beim Abbruch des Baues meist glatte Flächen (vgl. Abb. 9). Die Bindung der Steine und der Mörtelmasse im Innern der Mauer war nicht überall sehr fest. Aber immerhin waren es solide Mauern. Wie die Abbildung zeigt,

verwendete man am äußern Mantel, der an die Erde stieß, viel Rollsteine; siehe besonders die Gangmauer links. Beachtenswert für die Zeitstellung ist die Tatsache, daß im Füllwerk der Mauern auch einzelne Ziegelbrocken lagen; darunter trug einer aus der östlichen Gangmauer den vollständigen Stempel L · XXI und zwar den Typus von Jahns Ziegelstudie im Anzeiger 1909, Tafel V, Typus Nr. 2; Baugeschichte, Tafel XXI, Nr. 2.

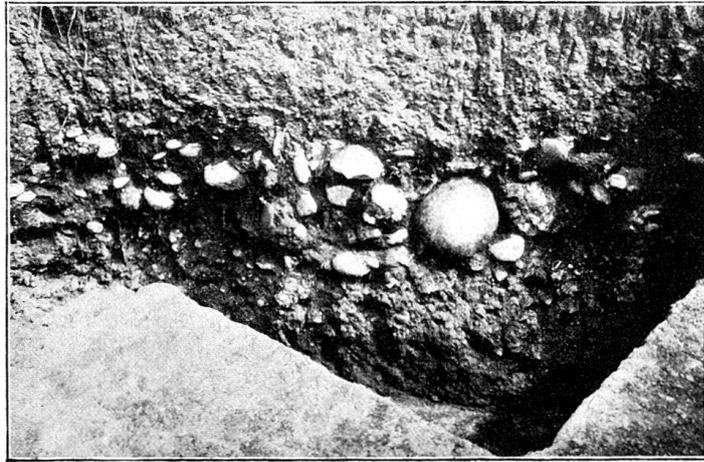
Abb. 10. Grabung im Steinacker 1911. Bau II. Erdschnitt innerhalb der Mauern. Aufnahme von Dr. Pfenniger.

Der Raum zwischen den Mauern des Ganges und das Gemach waren mit Bau-trümmern gefüllt; und zwar war die Verteilung innerhalb des viereckigen Gemaches durchgehend so: über dem Fußboden (Terrazzo) eine etwa 80 cm dicke Schicht

pulveriger Mörtel mit etwas Splintern und Abfällen von Bruchsteinen; darüber eine etwa 50 cm dicke Schicht von Steinen, meist Rollsteinen und kleinern Trümmern von Bruch-(Bau-)Steinen (vgl. Abbildung 10, die den senkrechten Schnitt durch die Erdmasse innerhalb des Gemaches zeigt, aufgenommen während der Ausgrabung, 26. Mai 1911).

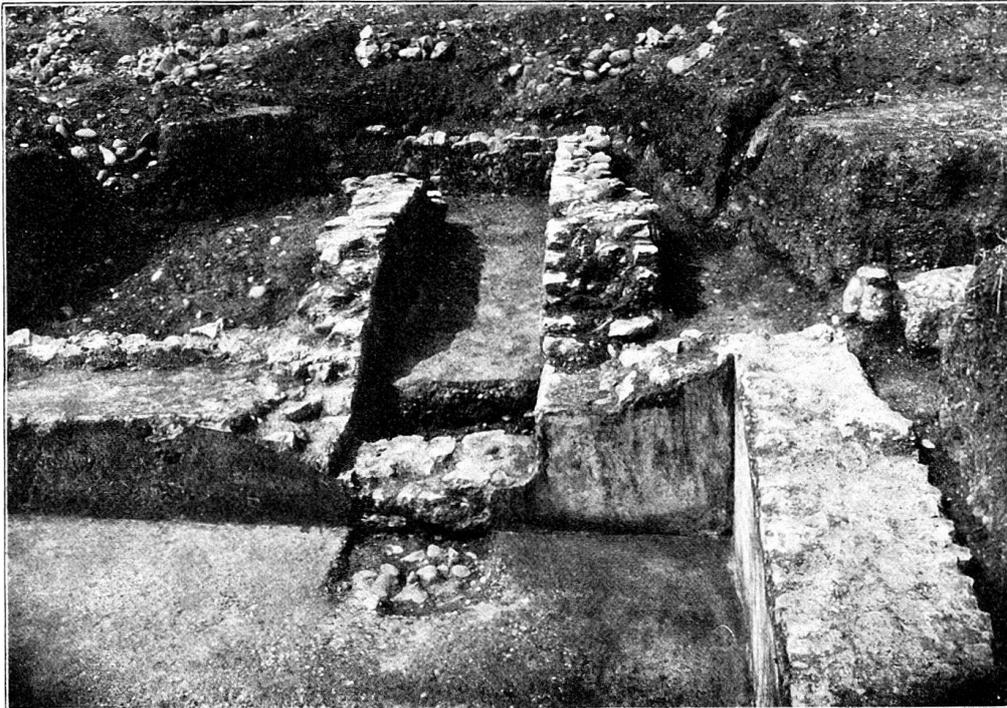
Abb. 12. Grabung im Steinacker, 1911. Bau II: Gemauerter Gang
Aufnahme von Dr. Pfenniger.

Am gemauerten Eingang zu dem Gemach fällt zunächst die stattliche Länge und Breite auf; die Länge, im Innenraum gemessen, beträgt 5,7 m, die Breite 1,3 m. Die längere Innenseite des Gemaches 5,1, die kürzere 4,7 m. Ferner fällt an der Bauart des Ganges der rechtwinklige Knick auf, den er hinter der nicht mehr erkennbaren Zugangspforte machte. Letztere stand demnach nicht in der Linie der Längsachse des Ganges, sondern seitlich, in der Linie der kurzen Achse, so daß man längere Gegenstände nicht in das Gemach schaffen konnte. Auch im Gang waren die Innenflächen der zwei Mauern mit weißem Verputz

Ein ferneres Merkmal der Ganganlage war ihre nicht starke, rampenförmige Neigung gegen das Gemach hin. Im Fußboden des Gemaches war vor dem Auftritt in den Gang ein viereckiger Ausschnitt (Abb. 12 u. 13), in dem jedenfalls eine Steinplatte gelegen hatte, die mit einer starken — noch vorhandenen

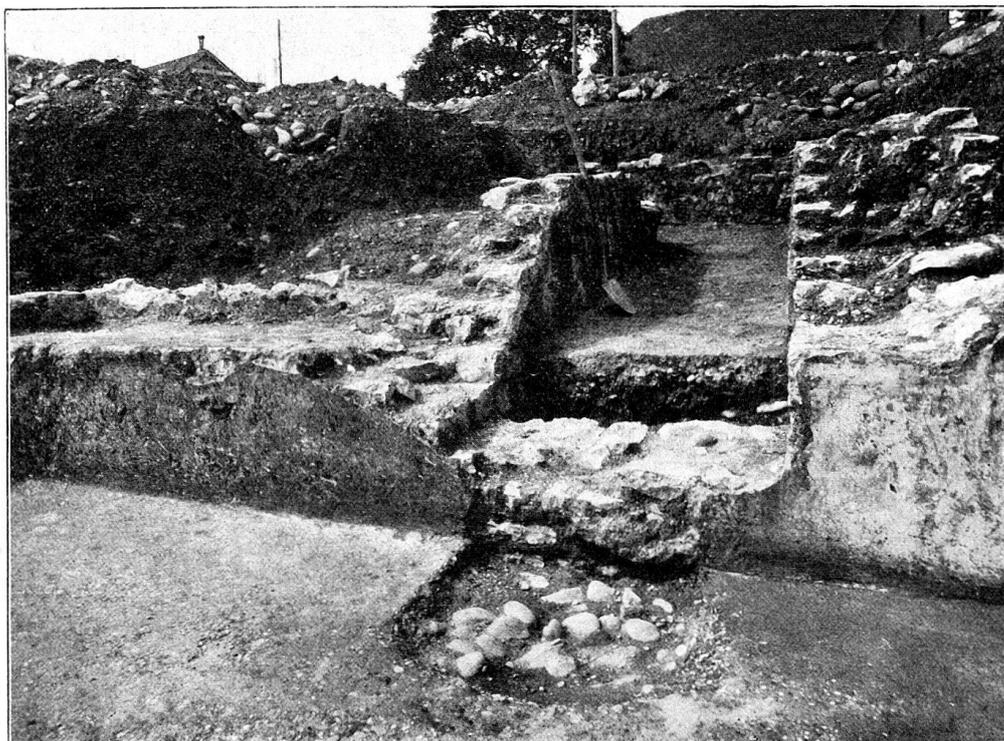
Abb. 13. Grabung im Steinacker, 1911. Bau II: Gemauerter Gang und links davon Rest der Mauernische. Aufnahme von Dr. Pfenniger.

Der Beobachter der Bildes 13 bekommt den Eindruck, es sei links vom Eingang eine massive Steinbank mit niedriger (gebrochener) Rücklehne, die aus einer dünnen Mauer besteht. Diesen Eindruck machte auch das wirkliche Mauerwerk. Dabei ist wichtig, daß die Oberfläche der Bank noch in ursprünglichem Zustande, ganz unbeschädigt war; sie war, wie die Wände des Gemaches, glatt und gleichmäßig verputzt (übertüncht). Die Mauerbank war demnach auch ursprünglich nicht höher; die Oberfläche lag 69 cm über dem Fußboden. Es schien und scheint auch auf dem Bilde, als ob die Bank aus einer massiven, gleichmäßigen Mauer bestünde. Aber als man diese Mauer durchschnitt, um ihr Inneres zu untersuchen, zeigte sich folgendes: die Mauer, die den nördlichen Abschluß des Gemaches bildet und über die der Eingang führt, geht in der gleichen Flucht und Stärke von einer Ecke des Gemaches bis zur andern. Dagegen ist an den Teil westlich (links) vom Gang, und zwar an der Außenseite, eine zweite Mauer angesetzt. Dieser Ansatz springt also hinten oder außen über die Baulinie hinaus, gehört aber der gleichen Bauzeit an wie die Hauptmauer. Der Ansatz besteht aus Füllwerk und aus Bruchsteinquadern. Das Füllwerk war auch hier aus Steinen, meist Abfallsteinen gebildet, die mit Mörtel vermengt waren. Der äußere Quadermantel setzt sich

nach oben fort, über die Bankfläche hinaus; diese dünne Quadermauer, an den gewachsenen Boden angesetzt, bildete ganz ersichtlich die Rückwand dieses Teiles des Baukörpers. Die Rückwand ist bis auf den noch vorhandenen Rest, den wir oben als Rücklehne der Mauerbank bezeichneten, abgenommen worden, als man das Bauwerk schloß. Aus der geringen Stärke ist zu schließen, daß die Rückwand nichts vom Oberbau zu tragen hatte. Sie sprang nach außen aus dem Bau hinaus und bildete den hintern Abschluß einer Nische, deren Boden die sogenannte Bank bildete. Die soeben beschriebene Rückwand war bedeutend weniger tief fundiert als die Hauptmauer (vgl. Schnitt c—c¹ bei den Profilen zu Bau II in Abb. 1).

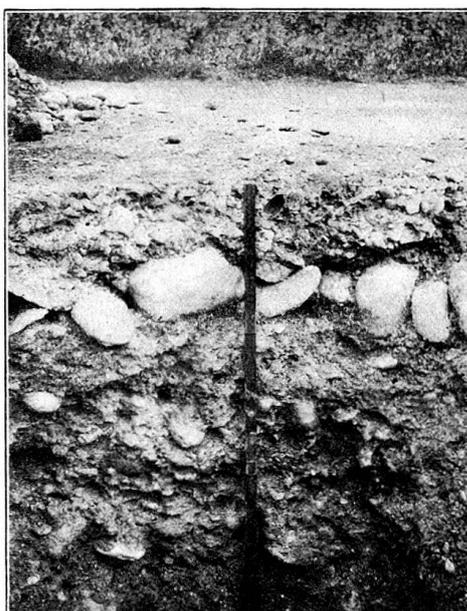
Abb. 14. Grabung im Steinacker, 1911. Schnitt durch den Terrazzoboden und dessen Unterlage. Aufn. von Dr. Pienniger

Der Fußboden des Gemaches war sehr sorgfältig und solid angelegt. Bei der Anlage wurde zuerst die Naturerde ausgehoben. Dann wurde auf den Naturboden, das in unserer Gegend bekannte Kieslager (siehe das Profil: Boden im Bau II der Abb. 1), eine 40 cm dicke Schicht von schmutzigem Kies angeschüttet. Darüber legte man eine 10 cm dicke Schicht Erde, und zwar Bolis; dieser war ersichtlich aufgetragen, nicht etwa natürlich abgelagert; ebenso war das an der darunter liegenden Schicht schmutzigen Kieses erkennbar. Auf den Bolis setzte man ein Steinbett von 10 cm Dicke, bestehend aus

großen Rollsteinen, die dicht und genau gesetzt waren. Auf diesem Steinbett legte man den 10 cm starken Gußboden an, der aus Mörtel, kleinen Kieselsteinen und Ziegelbrocken bestand (Terrazzoboden). Vergleiche auch die photographische Aufnahme des Schnittes durch den Gußboden und dessen Unterlage in Abb. 14. Der Maurer, der den Gußboden erstellte, hat sehr geschickt und genau gearbeitet; denn der Boden war steinhart und deshalb auch vollständig erhalten. Um ihn zu durchbrechen, genügte der Pickel nicht; man brauchte dazu das große Spitzeisen und den zweihändigen Hammer. Unser Vorarbeiter sagte, das sei der härteste Gußboden, den wir in Vindonissa bislang angetroffen. — Die Oberfläche des Ter-

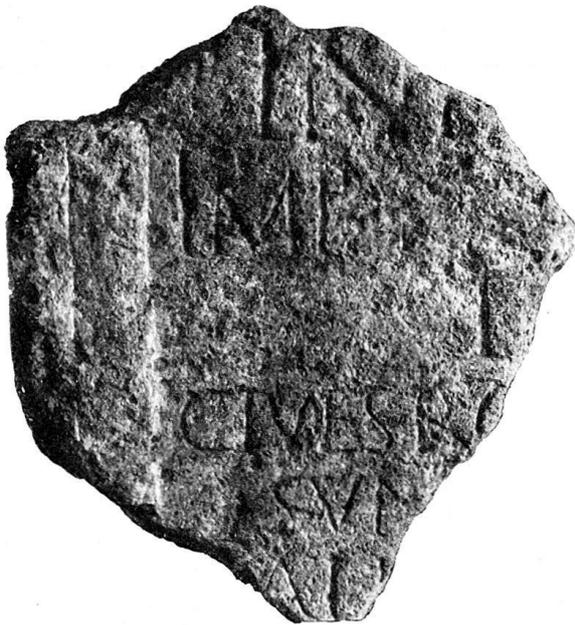
Abb. 16. Grabung im Steinacker, 1911, Bau II: Inschriftstein, gefunden unter den Bauabfällen. Aufnahme von Edm. Fröhlich.

Der wichtigste Kleinfund ist der Stein mit der Inschrift (Abb. 16). Er kam ans Tageslicht, als Dr. Eckinger die Arbeiten besichtigte. Der Stein lag zuoberst in der Geröllschicht. Ich verhehle nicht, daß ich zuerst für sicher annahm, er sei als unbrauchbar unter den andern Steintrümmern des Baues liegen geblieben und habe demnach zum Bau gehört. Die Form der Buchstaben schien mir nicht gegen die Vermutung zu sprechen, daß die Inschrift dem 1. Jahrhundert angehöre. Aber Professor O. Schultheß in Bern und Dr. Barthel in Frankfurt a. M. wiesen mich darauf hin, daß die Eingangsformel in h(ono-rem) erst seit der Zeit des Marc Aurel vorkomme. Weil ich nun auch glaube, die ersten zwei Buchstaben und der senkrechte Strich hinter dem N müssen als die Worte in honorem gelesen werden, muß meine erste Vermutung dahin-

„Mägenwilerstein, gr. Höhe 31 cm, gr. Breite 26 cm, Dicke links, Wulst mitgerechnet, 8 cm, rechts 5,5—6,5 cm. Oben, rechts und unten bestoßen; links einfache Randleiste. In den Buchstaben Reste roter Färbung. Buchstabenhöhe Z. 1. 5½—6 cm, Z. 2 4½ cm, Z. 4 3½ cm, Z. 5 3 cm.

Erhalten: Z. 1 links freier Raum (6 cm), dann IN und das untere Ende einer Vertikalhasta. — Z. 2 IMP mit *i longa*. Der Schluß der Zeile rauh wegemeißelt. Sichtbar nur kleine Reste der Füße der Buchstaben. Nach der Führung der Meißelhiebe wäre es möglich, SE als die zerstörten Buchstaben anzunehmen. — Z. 3 ist glatt wegemeißelt. — Z. 4 CIVES RO. — Z. 5 sicher SV; vor S ein undeutlicher Buchstabe, der A sein könnte; hinter V möglicherweise zerstörtes N oder M mit wenig tief reichender Spitze und verlorener rechter Hasta. Doch scheint auch I nicht unmöglich, das dann etwas schief gestellt wäre, wie das I in CIVES.

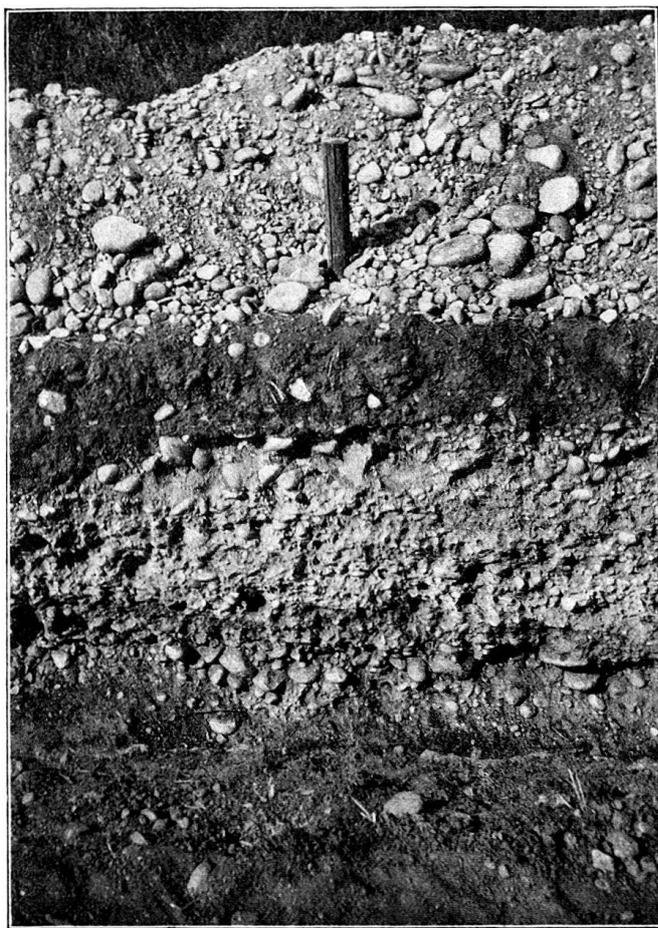
Abb. 18. Grabung im Steinacker 1911. Römische Strasse.
Aufnahme von Dr. Pfenniger.

Der Straßenkörper, den wir durch die drei Schnitte untersuchten, bestand aus gutem Schotter, der aber nicht in allen drei Schnitten gleich stark war. Am besten ergab sich das Schotter-Profil im westlichen Schnitt (Profil 3). Von diesem hat denn auch Dr. Pfenniger eine photographische Aufnahme (12. August) erstellt (Abb. 18). Der Straßenschotter war sehr fest verkittet, so daß Leute,
