Südwall mit Wehrturm und Südtor

Grabungen der Gesellschaft Pro Vindonissa in den Jahren 1921 und 1922.

I. Südwall mit Wehrturm und Südtor.

Von Dr. S. Heuberger und C. Fels.

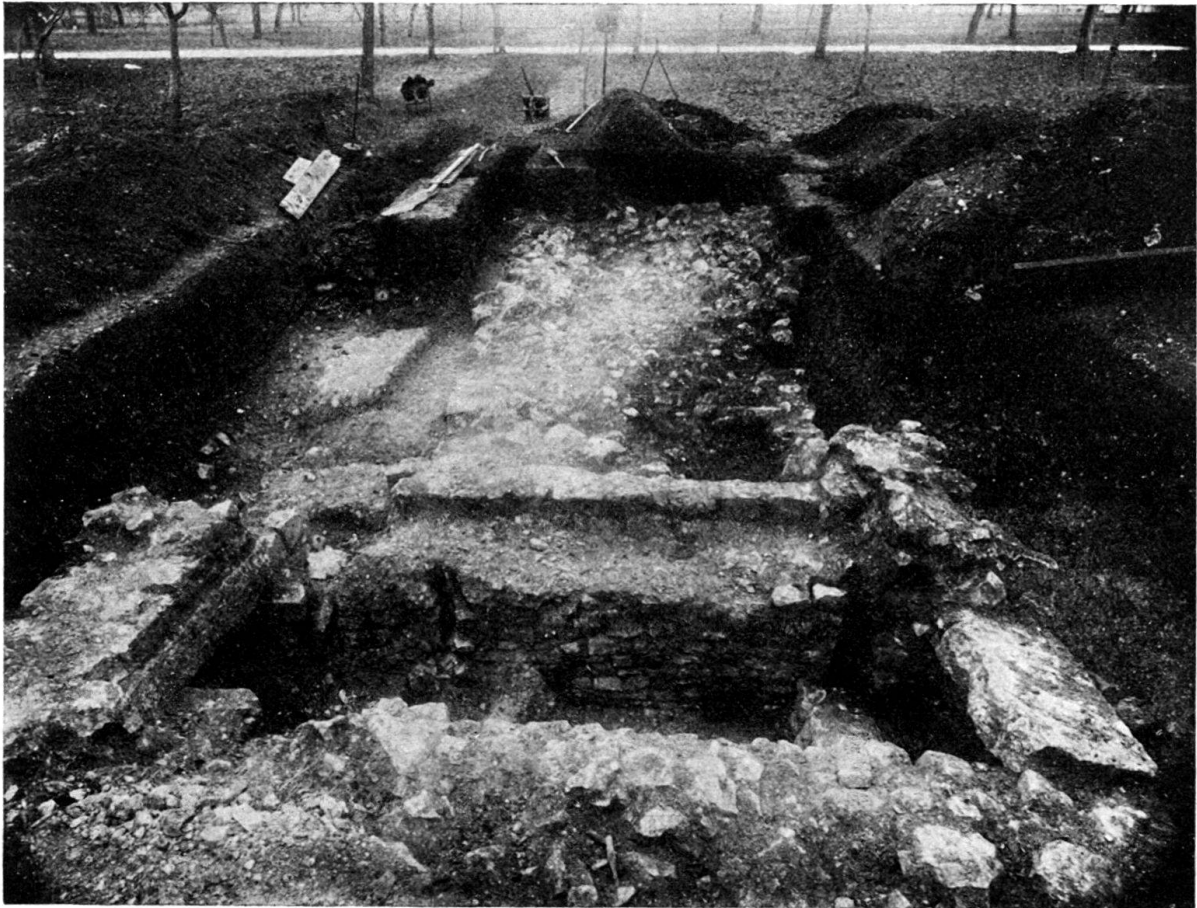
Abb. 4. Wehrturmfundament (mit Wasserdurchlaß) und östlich anstoßendem Wallfundament. Aufnahme von Westen 15. XII. 1921.

Weitergraben ergaben sich die Fundamente eines rechteckigen Turmes von 4,3 auf 6 m, mit vorspringender Nordwestecke. In der Nordmauer, 1 m dick, war ein Durchlaß mit einer Lichtweite von 1,1 auf 1,1 m. Die Abdeckung der Rinne bestand aus einer Mägenwilerplatte von 1,7 m Länge, 1 m Breite und 0,38 m Dicke. Darüber war aufgehendes Mauerwerk von ganz guter Ausführung. In der Sohle des nördlichen Durchlasses war ein viereckiges Pfostenloch von 0,2 m, das wir bis auf eine Tiefe von 0,8 m ausräumten: zweifellos ein Rest des Erdholzwalles. Die Südmauer hatte ebenfalls einen Durchlaß und war auch mit einer Mägenwilerplatte abgedeckt, nur weniger gut erhalten (Abb. 2, 3 und 4).

Anschließend an die Ostmauer des Turmes legten wir die Fundamentmauern auf eine Länge von 7 m frei; von da an waren sie völlig ausgebrochen. Gegen Westen verhinderte ein Baum das Aufsuchen der Wallmauerfundamente. Immerhin konnte deren Ansatz auch hier noch festgestellt werden. Eine Weiterverfolgung war weniger nötig, weil wir sie im gleichen Grundstück, 12 m vom Turm entfernt, bereits im Jahre 1918 festgestellt hatten: Anz. XXI 29 Profil 12; V 6 in 778 des KP. Breite und Ausführung entsprachen den schon beschriebenen. Bei der Verlängerung des Suchgrabens gegen Westen zeigte sich eine 1 m dicke Mauer mit ostwestlicher Richtung. Sie hatte eine Länge von 9 m, war aber teilweise ausgebrochen. Sie wurde, weil innerhalb der Wallmauer liegend, nicht weiter verfolgt. Hingegen fanden wir merkwürdigerweise an dieser Stelle eine Glasurne von quadratischem Querschnitt mit Knochenresten.
