# Grabungen der Gesellschaft Pro Vindonissa.

## Grabung auf der Südfront des Prätoriums im Herbst 1925.

Von C. Fels.

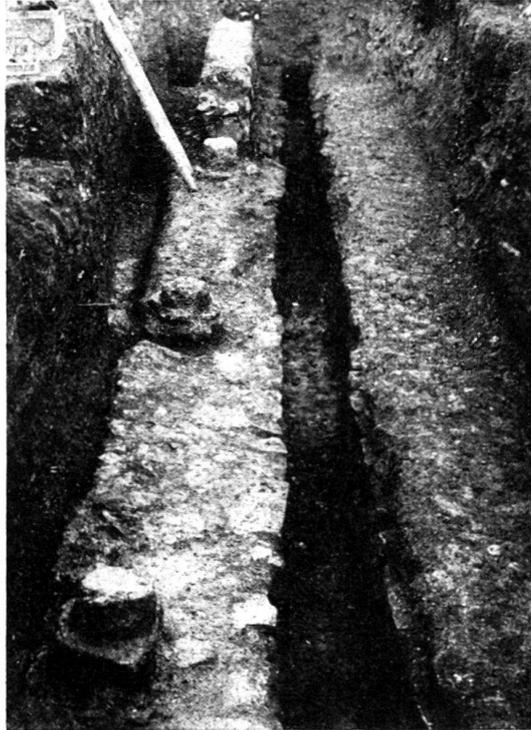
Abb. 3.

Fünf Meter westlich davon zeigte der Kanal eine Verbreiterung von 0,80 m Länge und 0,60 m Breite, wahrscheinlich ein Reinigungsschacht. Ein Meter westlich des Schachtes stand auf der nördlichen Kanalmauer, in der Flucht der Säulenfüße, ein Mäuerchen (Abb. 3). Es war von geringer Ausführung und

wird einer spätern Zeit angehören. Beim Abbrechen kam ein Säulenfuß zum Vorschein, der noch an seinem ursprünglichen Platze stand und fest mit seiner Unterlage verbunden war.

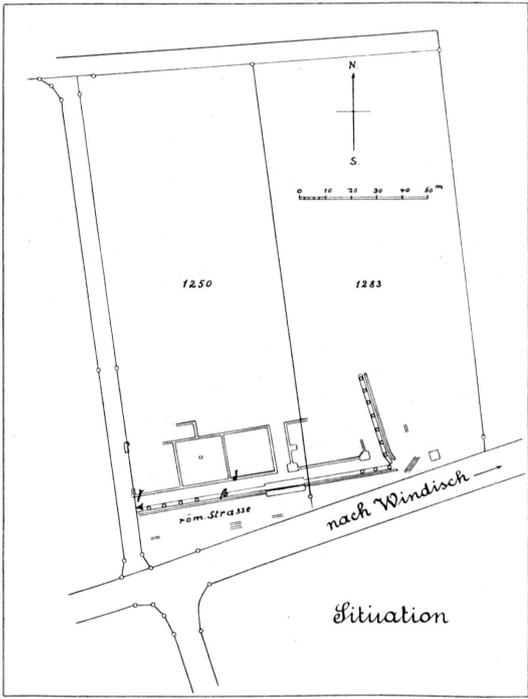
Abb. 1.

Als wir im Jahre 1924 mit unserer Grabung auf der Südfront des Prätoriums an der Westgrenze des Grundstückes von Herrn Dätwyler, K. P. 1283, ange-  
langt waren, mußten wir die Grabung abbrechen, weil der Besitzer des anstoßen-  
den Grundstückes, K. P. 1250, das Graben nicht erlaubte. Im Jahre 1925 aber  
bewilligte er uns die Untersuchung (Abb. 1 u. 2).

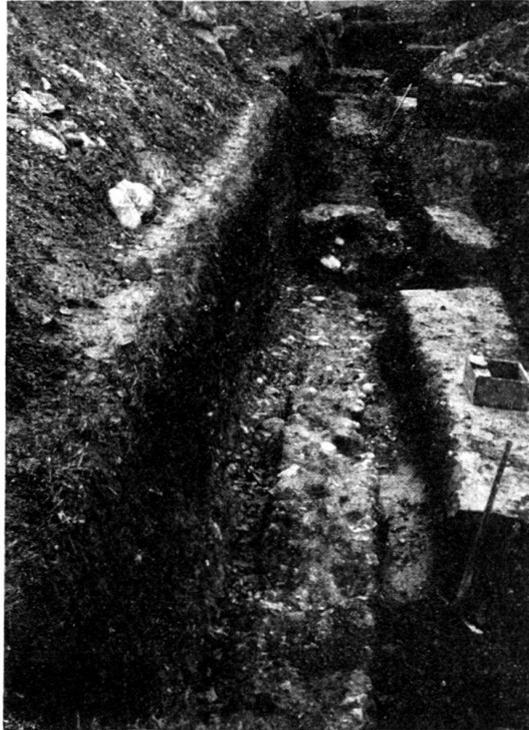
Abb. 4.

die Mauer auf eine Länge von 5 m ausgebrochen; es blieben nur noch die Kieselbollen, die dem römischen Mauerwerk als Unterlage dienten (Abb. 4). In der Mitte des gleichen Raumes befand sich ein Mauerklotz von 0,70 auf 0,80 m.
