**Artikel:** Die Kirche von Riehen. A, Baugeschichte und Untersuchung 1942

## Die Kirche von Riehen

### a) Baugeschichte und Untersuchung 1942

VON RUDOLF LAUR-BELART

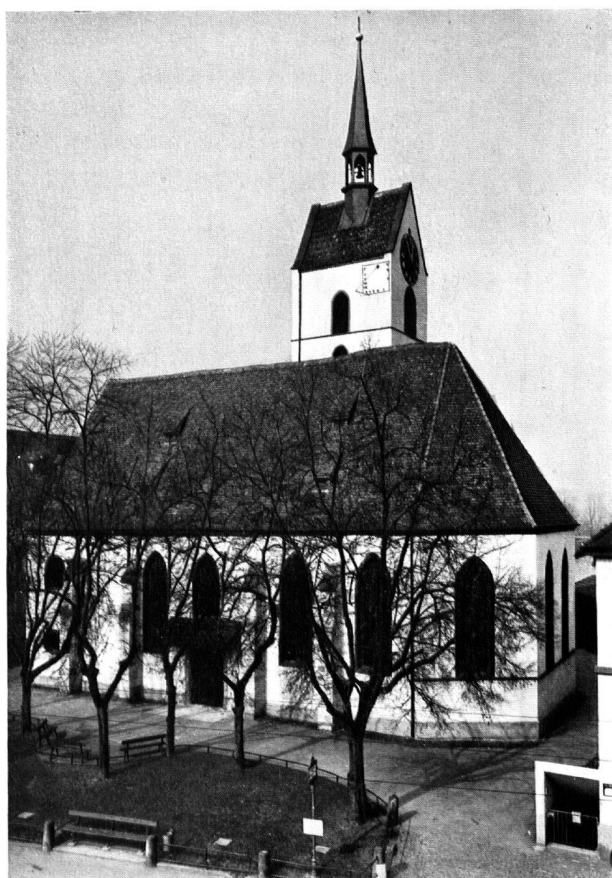
1

1. Ansicht der Kirche von Osten. – 2. Gotisches Sakramentshäuschen. – 3. Karolingische Tontöpfe  
(Phot. R. Spreng, Basel und Hist. Museum, Basel)

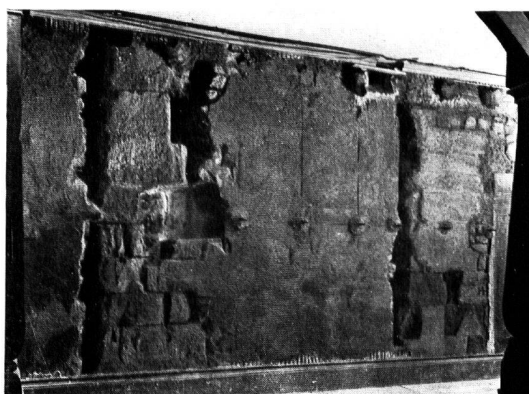
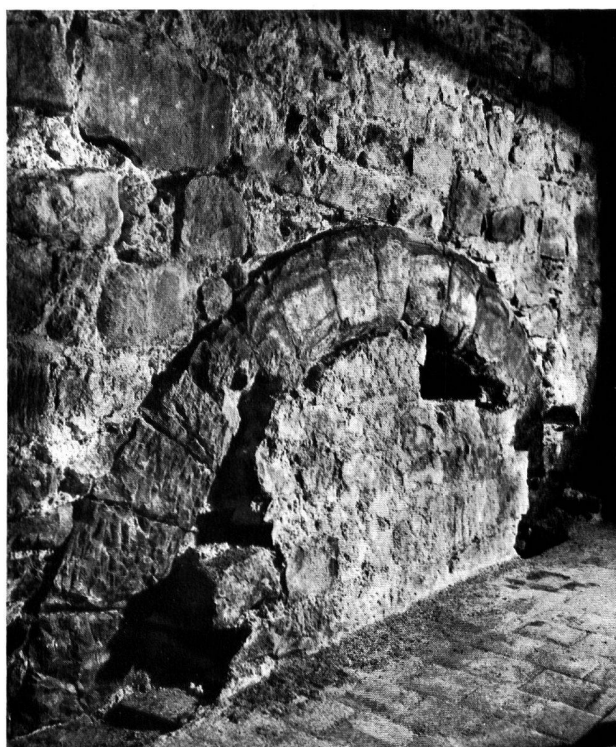
KIRCHE IN RIEHEN. KAROLINGISCHES MAUERWERK DER NORDWAND

1. Quaderpfeiler, westlicher Bogen
  2. Quaderpfeiler, östlicher Bogen
  3. Mauerrest mit Rundbogen einer Nebentüre
  4. Westlicher Bogen. – 5. Östlicher Bogen
- (Phot. R. Spreng, Basel)

Was den Aufbau der karolingischen Kirche anbetrifft, so verweisen wir auf Tafel 37, 3, und den Rekonstruktionsversuch, Abb. 11. Daraus ist zu ersehen, daß über der heutigen Sakristeistüre das

Bogenstück eines karolingischen Türchens und weiter oben der Bogen eines Fensters zum Vorschein kamen. Es fällt auch auf, daß das Mauerwerk in den höhern Schichten nicht mehr die regelmäßige Fügung aufweist, wie direkt über dem Fundament und zum Teil aus großen, unförmigen und auch aus Altmaterial hergestellten Quadern besteht. Dies dürfte mit den bereits festgestellten baulichen Veränderungen innerhalb der karolingischen Periode zusammenhängen.

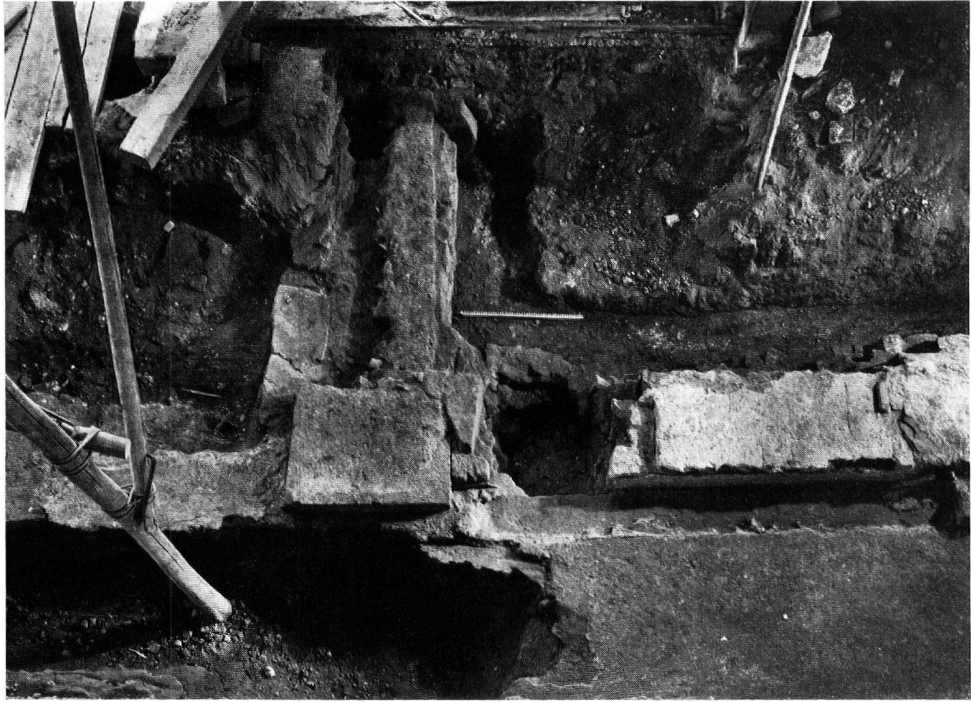
1

1. Fundamente der Südmauer, darauf Reste des gotischen Plättchenbodens, links Fundamentmauer 24 und Ansatz der südlichen Seitenmauer. – 2. Südmauer mit Ansatz der beiden obern Böden und Resten der Bank. Im Hintergrund Eingang
