Artikel: Zur Baugeschichte des Münsters zu Schaffhausen : die Entdeckungen
von 1955 im Langhaus und von 1957 in der Vorhalle

Zur Baugeschichte des Münsters zu Schaffhausen¹

Die Entdeckungen von 1955 im Langhaus und von 1957 in der Vorhalle

Von WALTER DRACK

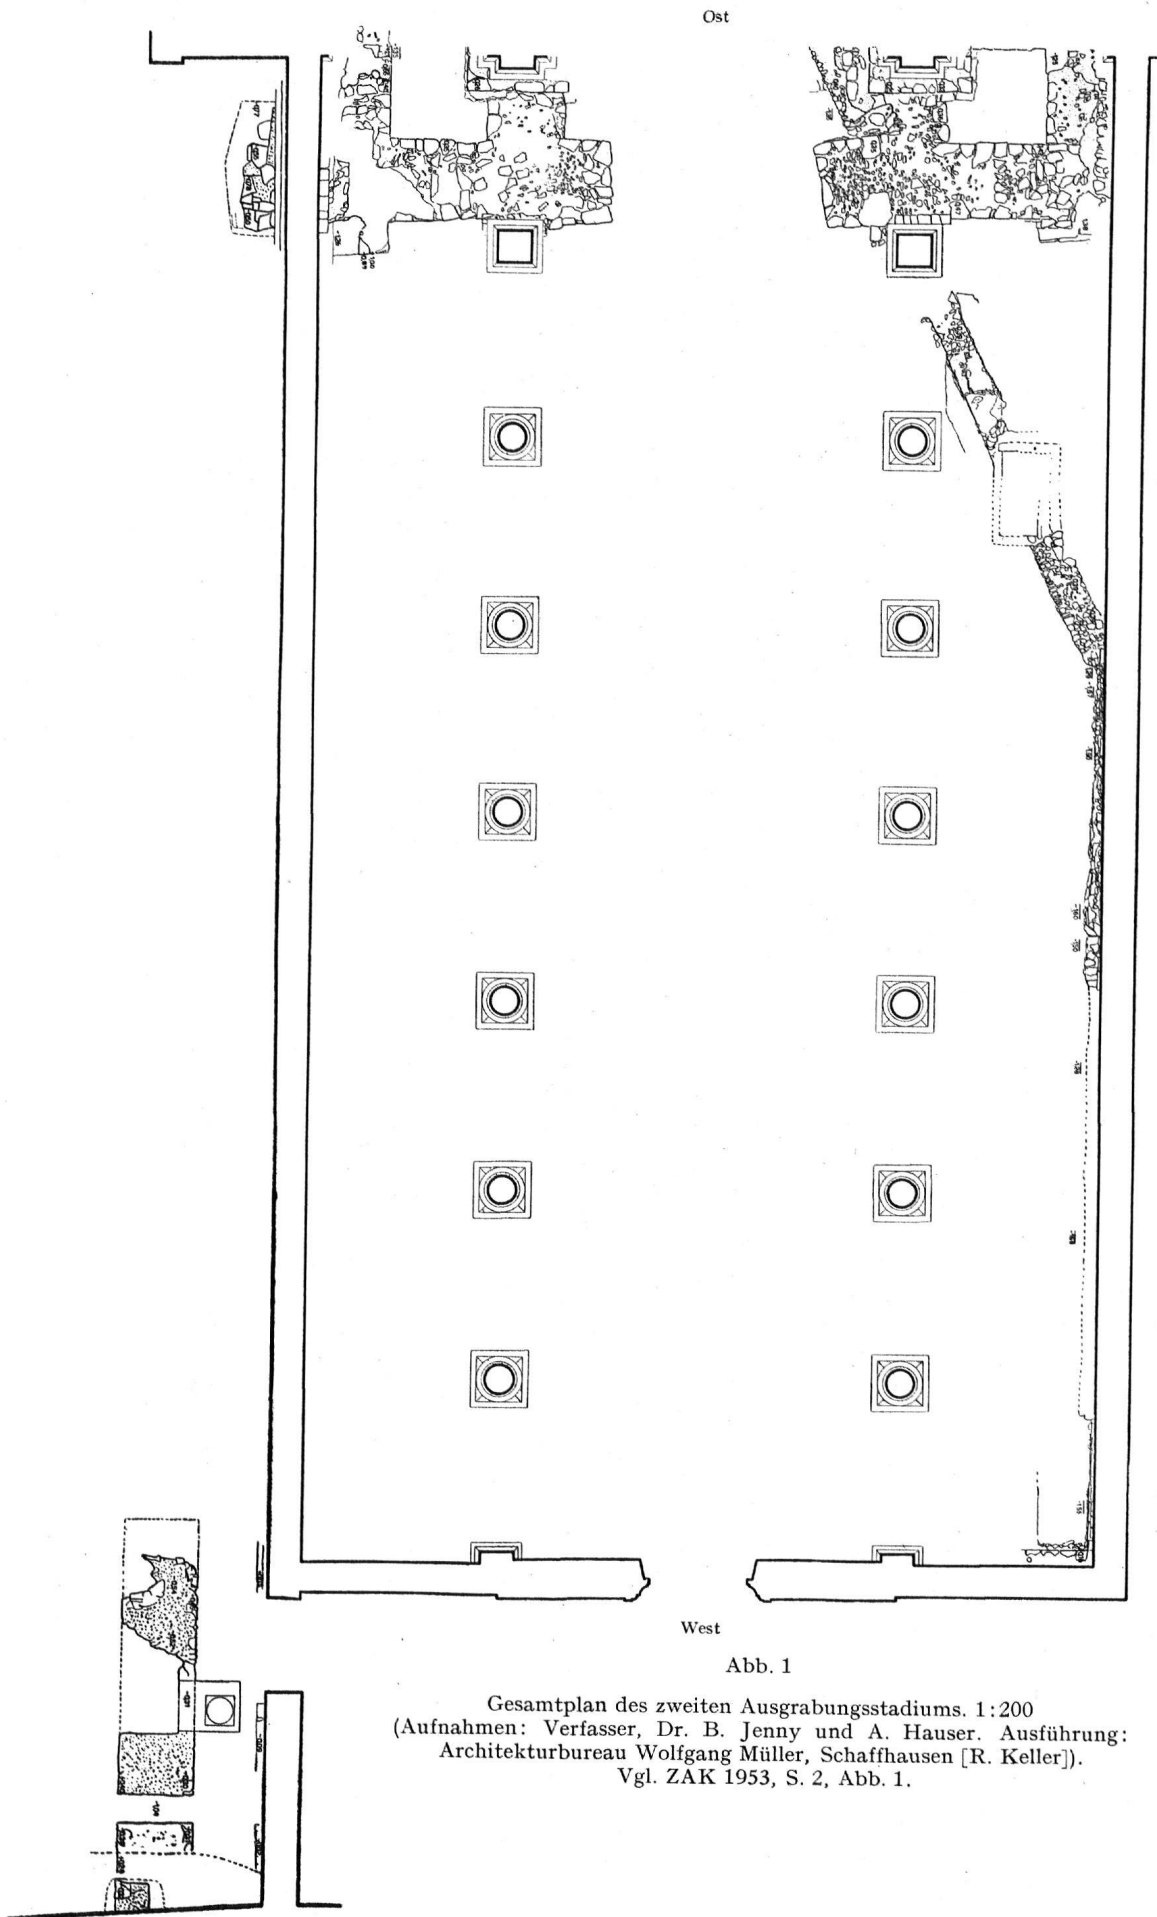
Abb. 1

Gesamtplan des zweiten Ausgrabungsstadiums. 1:200
 (Aufnahmen: Verfasser, Dr. B. Jenny und A. Hauser. Ausführung:
 Architekturbureau Wolfgang Müller, Schaffhausen [R. Keller]).
 Vgl. ZAK 1953, S. 2, Abb. 1.

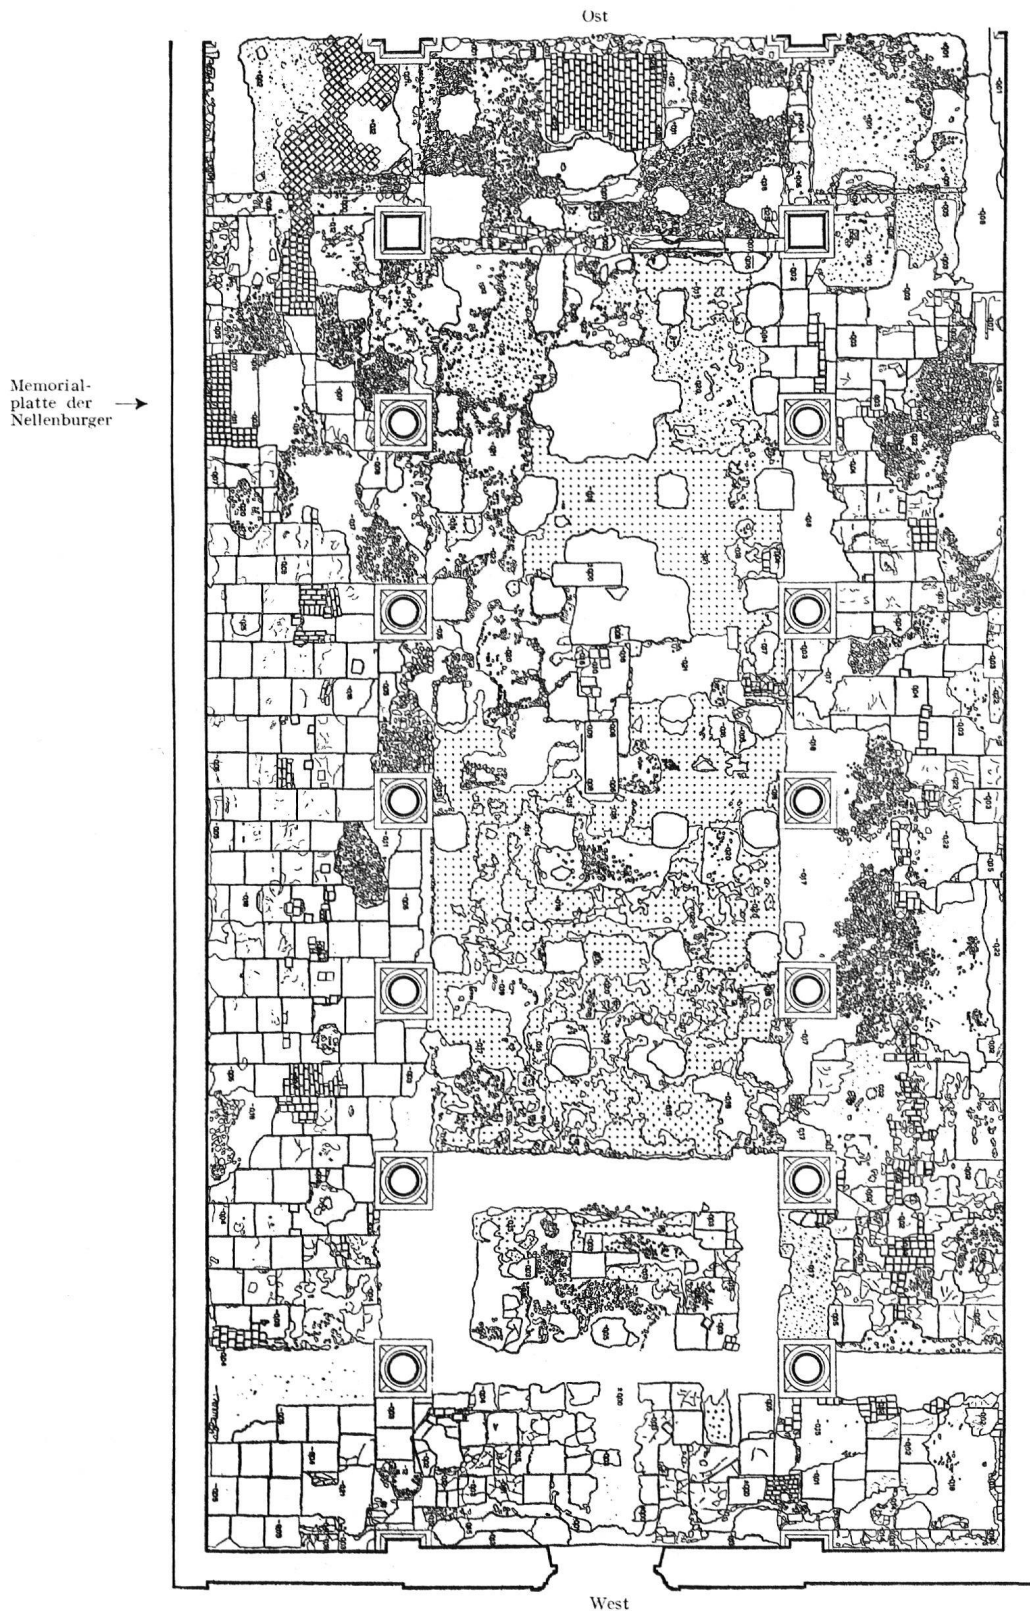
Abb. 2

Gesamtplan des ersten Ausgrabungsstadiums. 1:200

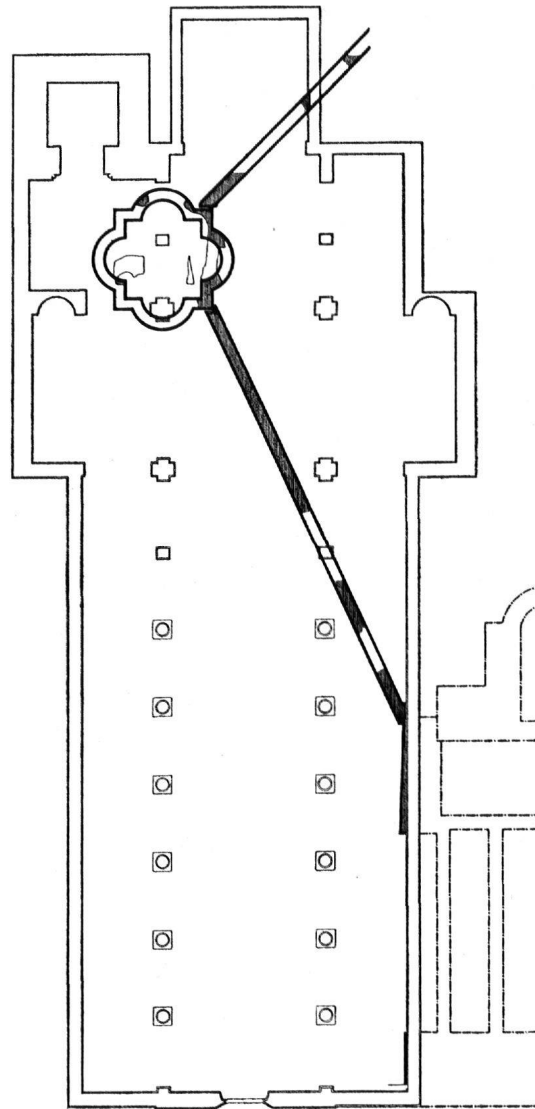
Abb. 3

Skizze zu Bauetappe A mit Umriss des heutigen Münsters. Rechts Nordostpartie des Salvatormünsters von 1050. 1:500 (Ausführung wie Abb. 1). – Vgl. ZAK 1953, S. 4, Abb. 3.

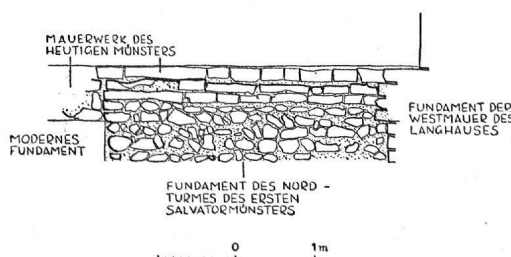
Abb. 4
(A auf Abb. 24)

Fundament des ersten Salvatormünsters, wie es in der Südwestecke des Münsters zum Vorschein kam: Unten Kieselsteinlagen, oben zwei Lagen rechteckig zugehauener Kalksteinplatten (vgl. hierzu Tafel 6, Abb. 30). 1:100. (Aufnahme: H. C. Peyer und P. Uhlmann, Ausführung: M. Baumann).

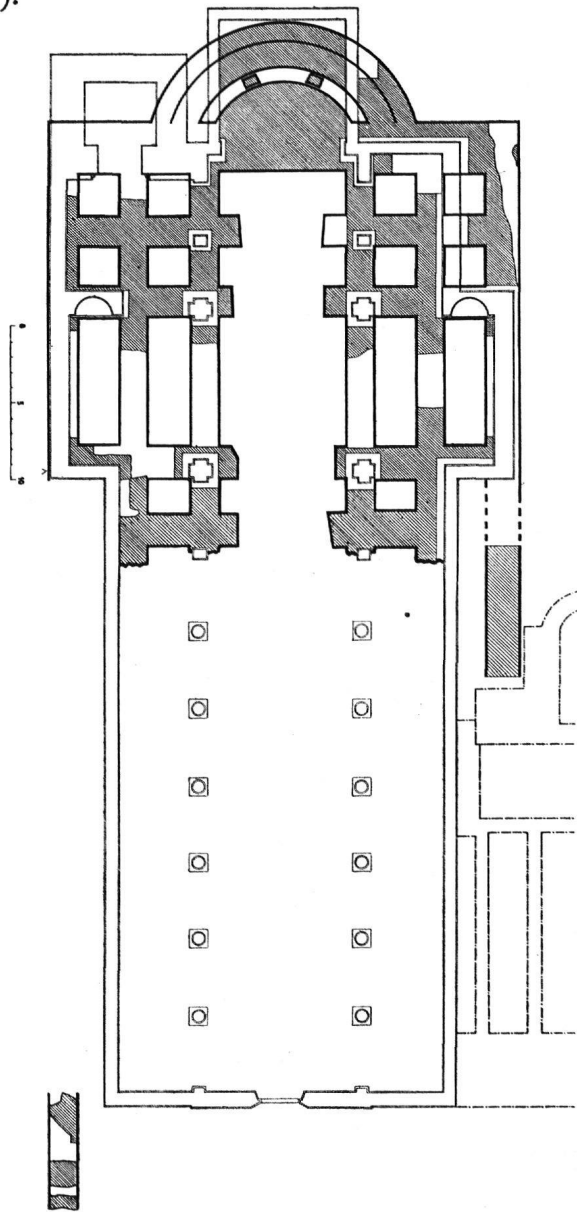
Abb. 5

Skizze zu Bauetappe B mit Umriss des heutigen Münsters. 1:500 (Ausführung wie Abb. 1).
Vgl. ZAK 1953, S. 6, Abb. 7.

Dass übrigens die Bauetappe B gerade an der oben bezeichneten Stelle und nicht weiter östlich oder westlich abgebrochen worden ist, beruht kaum auf einem Zufall. Bis zur Vollendung des Ostbaues des neugeplanten Münsters nämlich diente das erste Salvatormünster dem Gottesdienste. Erst als – nach unserem Dafürhalten – der Apsischor der Etappe B und der Ostbau der Etappe C, das heisst des heutigen dreischiffigen Münsters hochgeführt waren, durfte mit dem Abbruch des alten Gotteshauses begonnen werden, damit der Westbau des zweiten Münsters ausgeführt werden konnte (Abb. 5).

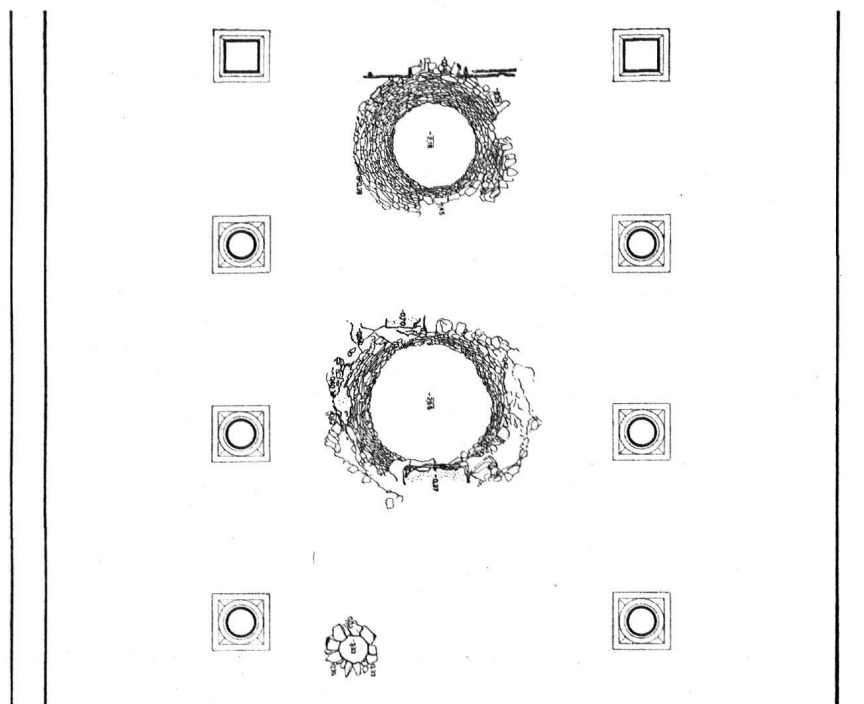
Abb. 6

Ausschnitt aus dem Langhausplan mit den beiden Kalkgruben (oben: östliche, unten: westliche Grube) und dem Sodbrunnen (unten links). Vgl. Abb. 23: VII, VIII und IX. 1:200 (Aufnahme: Dr. B. Jenny und A. Hauser. Ausführung wie Abb. 1).

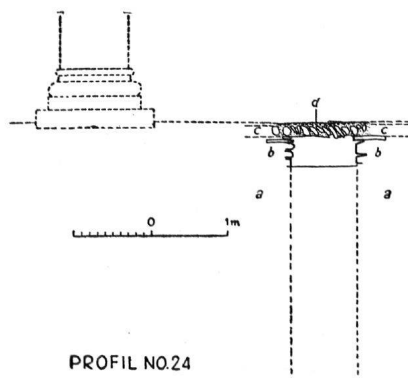
Abb. 7

Schnittprofil 24 durch den 3 m tiefen Sodbrunnen, dessen untere Partien nicht mehr zeichnerisch aufgenommen werden konnten (a = anstehend, humös, a' = anstehend, kiesig, b = Kalksteinmauerwerk, c = Splitterbodenniveau, d = Mörtelstrich über Splitterboden). 1:100 (Aufnahme: Dr. B. Jenny, Ausführung: M. Baumann).

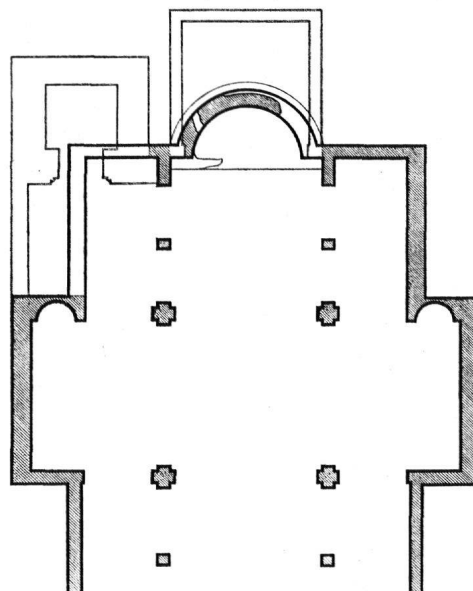
Abb. 8

Skizze zu Bauetappe C/1. 1:500 (vgl. dazu ZAK 1953, S. 9, Abb. 15).

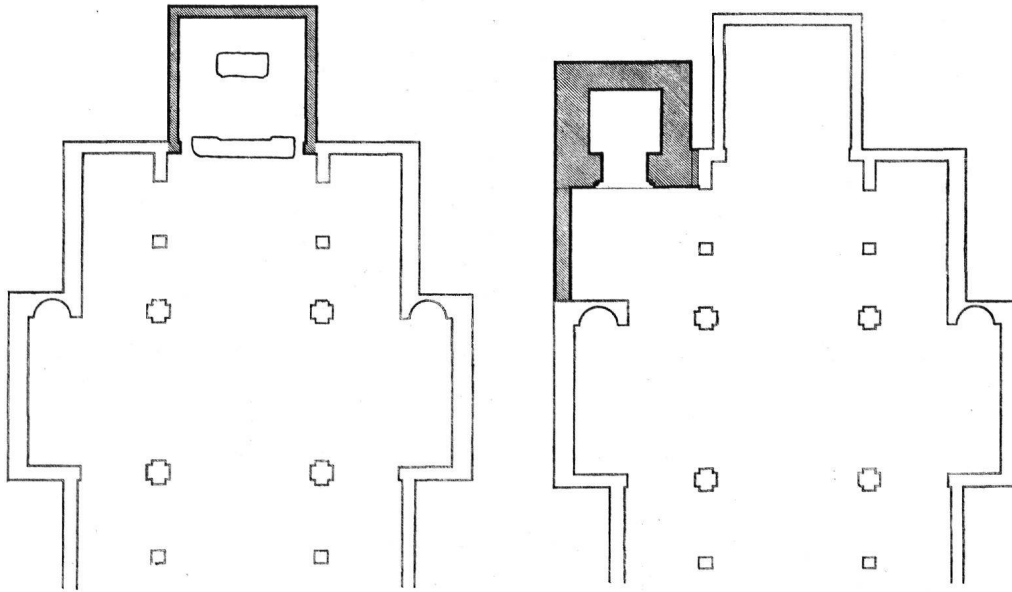
Abb. 9

Skizzen zu Bauetappe C/2 und C/3. 1:500 (vgl. hierzu ZAK 1953, S. 11, Abb. 18 und 19)

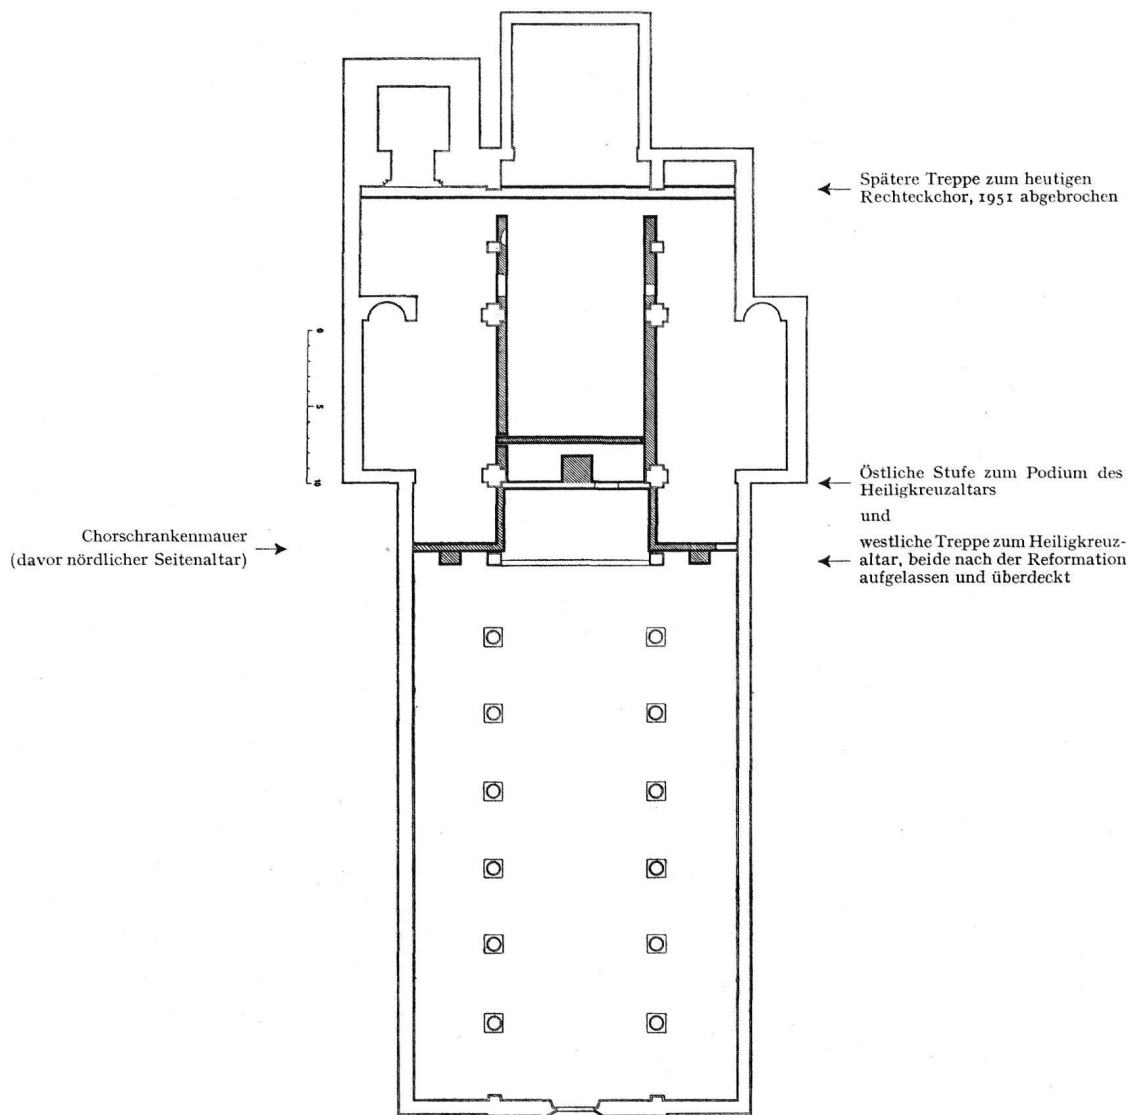
Abb. 10

Skizze zu Bauetappe C/4: Um- und Einbauten im heutigen Münster (gemäss ZAK 1953, S. 13, Abb. 23). 1:500 (Ausführung wie Abb. 1).

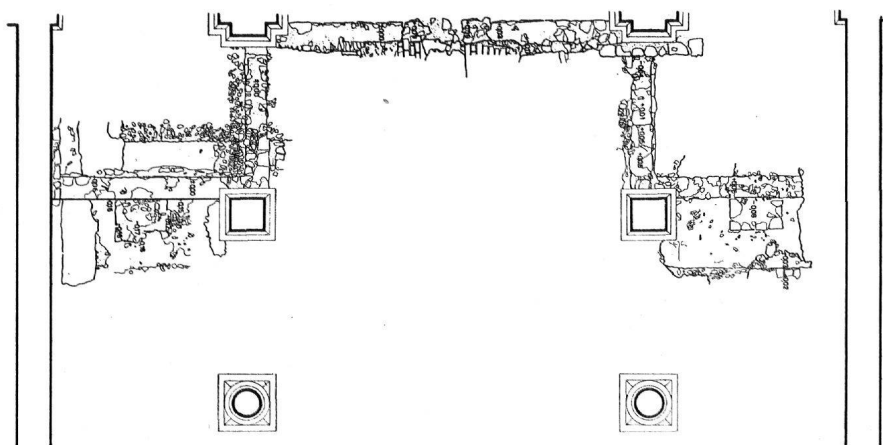
Abb. 11

Die Chorschrankenmauer-Fundamente und die Fundationen zweier Seitenaltäre. 1:200. (Aufnahmen: Verfasser, Dr. B. Jenny, H. R. Sennhauser und A. Hauser. Ausführung wie Abb. 1). – Das vollständige Heiligkreuzaltarpodium mit den zugehörigen Stufen siehe Abb. 2.

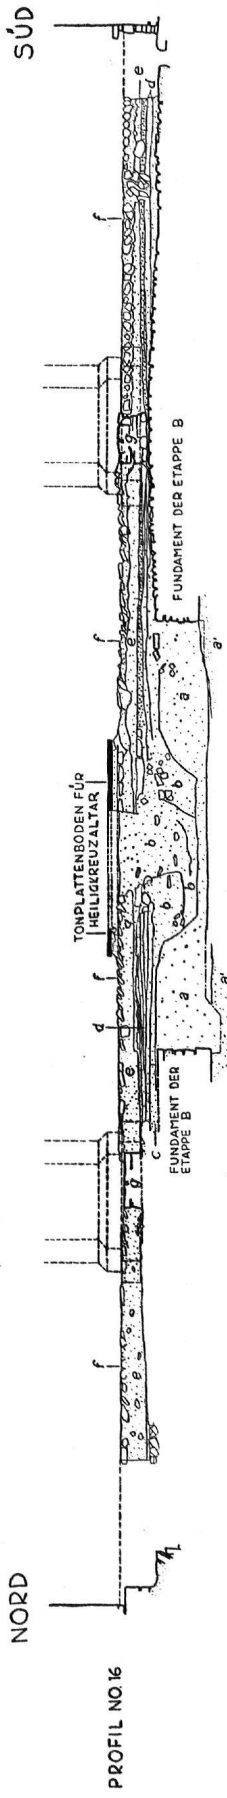
Abb. 12

Schnittprofil 16 (vgl. hierzu den Plan Abb. 24). (a = anstehend, humös, a' = anstehend, kiesig, b = Einfüllschichten, c = Mörtellage, d = rote Sandader, Werkhorizont, e = Kiesfütterung für Splitterboden, f = Splitterboden, g = Splinterboden, h = Kiesfütterung für Chorschrankenmauer). 1:100 (Aufnahme: Verfasser und A. Hauser, Ausführung: M. Baumann).

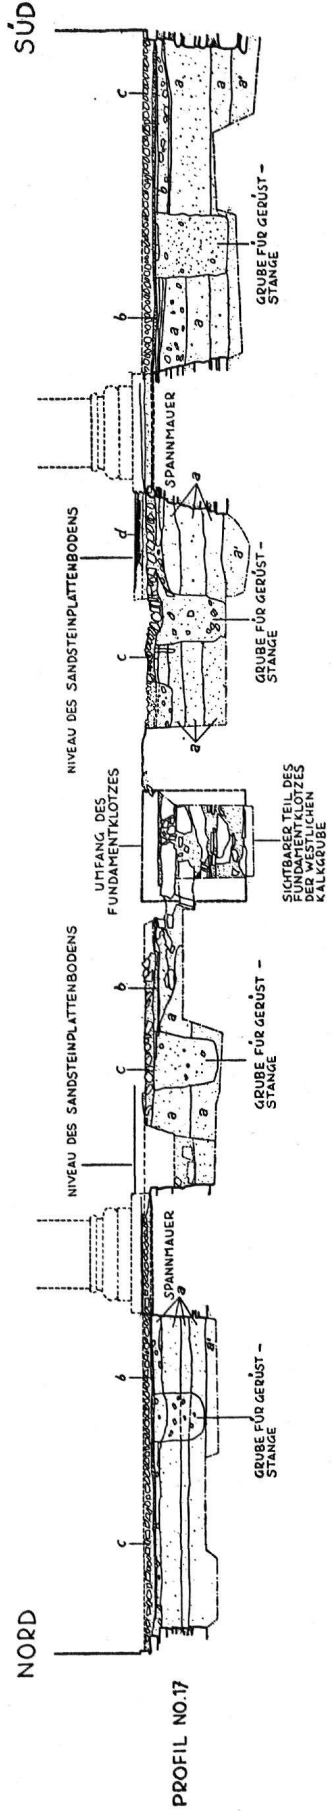
Abb. 13

Schnittprofil 17 (vgl. hierzu den Plan, Abb. 24) (a = anstehend, humös, a' = anstehend, kiesig, b = Kiesfütterung für Splitterboden, c = Splitterboden, d = rote Tonplattenlage). 1:100 (Aufnahme: Verfasser und Dr. B. Jenny, Ausführung: M. Baumann).

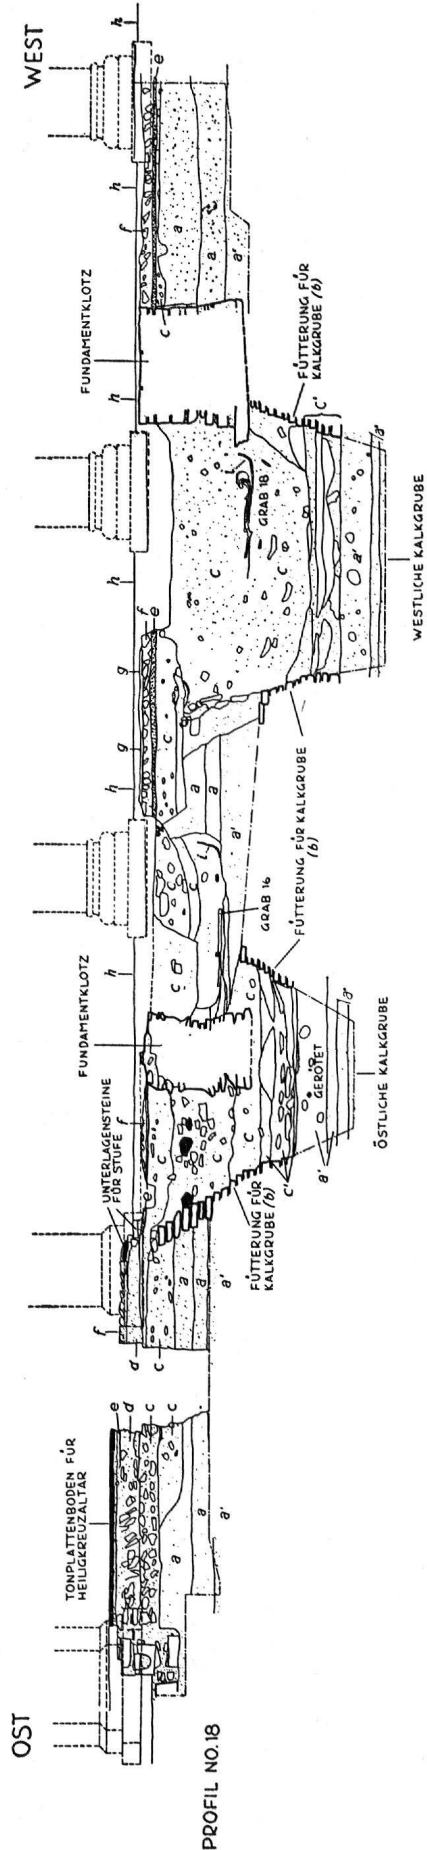
Abb. 14

Schnittprofil 18 (vgl. hierzu den Plan, Abb. 24) durch die beiden Kalkgruben (Beschreibung siehe S. 21). 1:100 (Aufnahme: Verfasser und Dr. B. Jenny, Ausführung: M. Baumann).

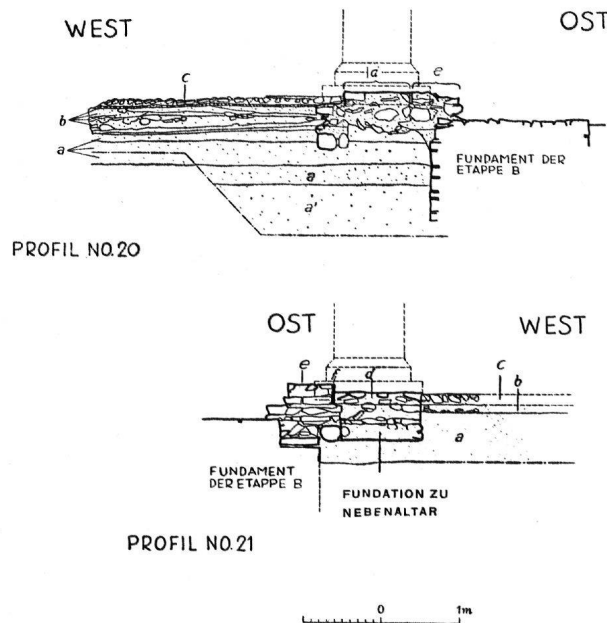
Abb. 16

Schnittprofile 20–21 (a = anstehend, humös, a' = anstehend, kiesig, b = rötlich sandiges Bauniveau (inklusive Kiesfütterung für Splitterboden), c = Splitterboden, d = Foundation zu Nebenaltären, e = Schnitt durch Chorschrankenmauer [östlich anschliessend an Seitenaltäre]). 1:100 (Aufnahmen: Verfasser, Ausführung: M. Baumann).

Die Fundamente für die Seitenaltäre im nördlichen und südlichen Seitenschiff waren viel geringer als dasjenige des Heiligkreuzaltars (Abb. 16, Profile 20 und 21). Das sorgfältig gemauerte Fundament des nördlichen Seitenaltars war 60 cm, das weniger gut konstruierte des südlichen nur 50 cm mächtig. Wie die Profile deutlich genug zeigen, stiess der Splitterboden *c* direkt an das leicht überragende Fundament *d* an, hinter dem die Chorschrankenmauer *e* sitzt.

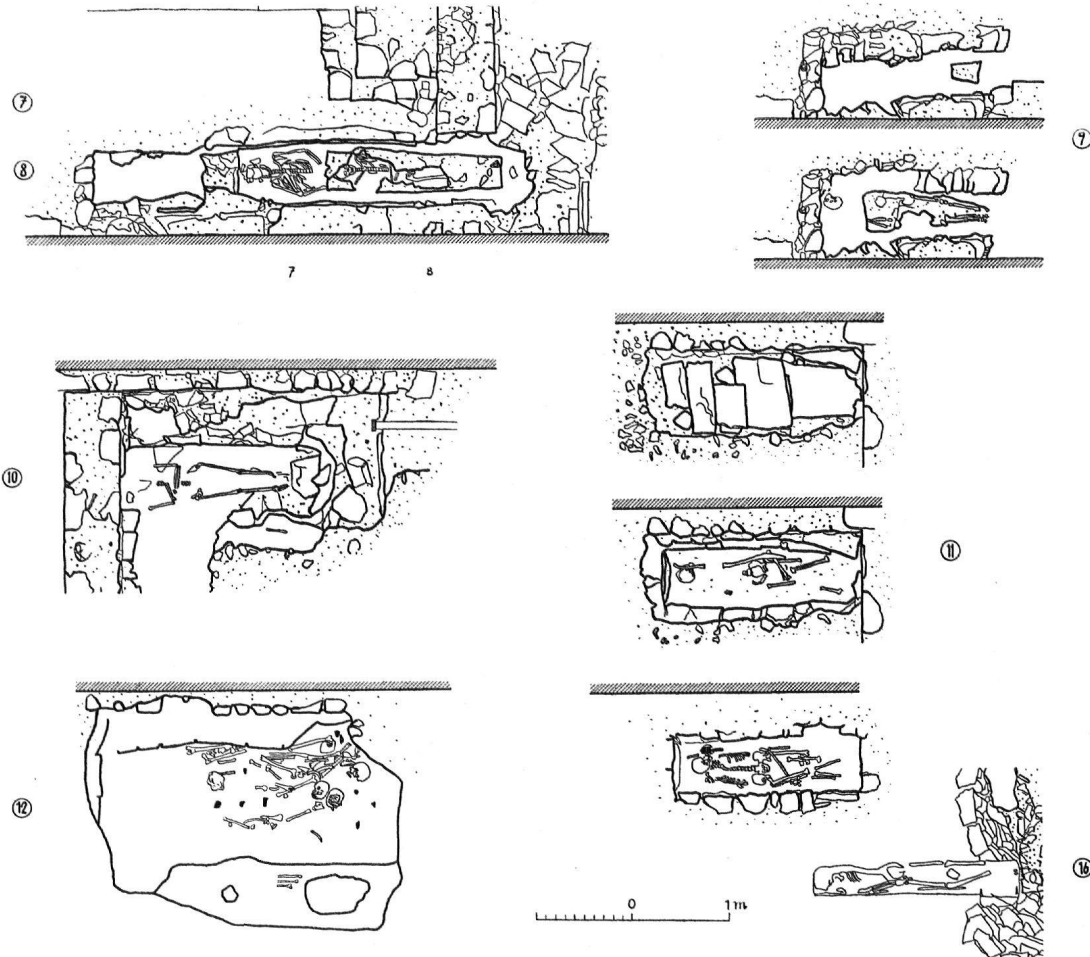
Abb. 17

Grundrisse der 1955 aufgedeckten Gräber 7–12 und 16. Beim Grab 9 zeigen die beiden Grundrisse den oberen Zustand (oben) und die Reste des unteren Grabes (unten). Für Grab 11 wurden drei Situationen festgehalten, und zwar von oben nach unten: Abdeckung mittels Kalksteinplatten, (Mitte) Skelettreste der oberen Bestattung mit den Überbleibseln einer Abkrümme (?) (vgl. Abb. 69 auf Tafel 14) und (unten) die Reste einer früheren Bestattung (links vom Kopf Ziegelfragmente). Alle Gräber sind geostet, das heisst Schädel im Westen, Füsse im Osten. 1:100 (Aufnahmen: Dr. B. Jenny, A. und P. Hauser, H. R. Sennhauser, Ausführung: M. Baumann).

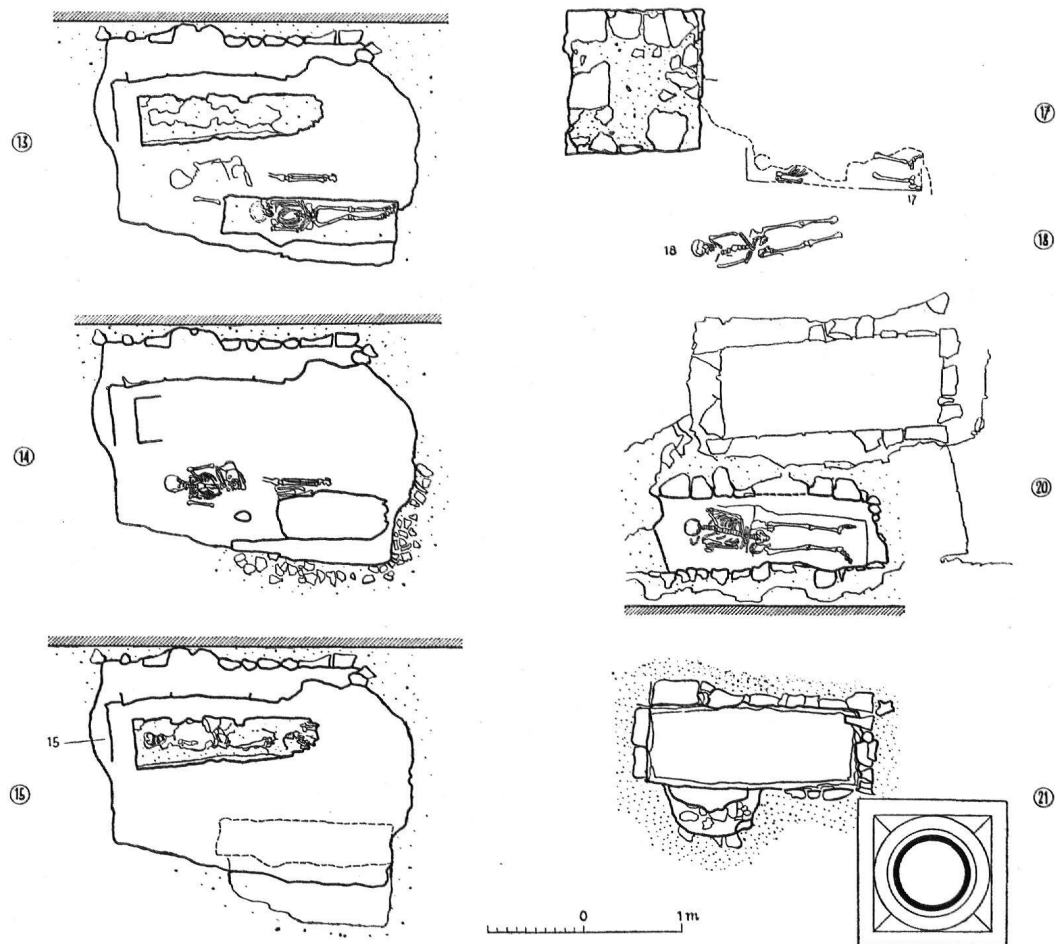
Abb. 18

Grundrisse der 1955 aufgedeckten Gräber 13–15, 17, 18, 20 und 21. Die Gräber 13–15 kamen unter dem «Ossuarium» (siehe Abb. 17) zum Vorschein, und zwar wurde als erstes das Kalkgrab 15, später daneben das Grab 14 wohl in einem Holzsarg (Mitte, eingezeichnetes Skelett) und zuletzt (unter teilweiser Zerstörung des Grabes 14) das Begräbnis 13 (in Holzsarg [siehe Schnittprofil 22 auf Abb. 19]) angelegt. 1:100 (Aufnahmen und Ausführung wie Abb. 17)

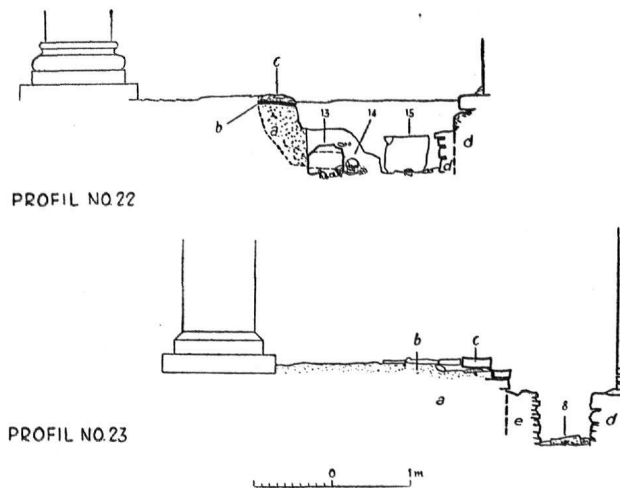
Abb. 19

Schnittprofile 22 und 23 durch die Gräber 13–15 und Kalkgrab 8 (siehe Abb. 18) (Profil 22: a = anstehend, humös, b = dunkelrotes, sandiges Bauniveau, c = Splitterboden, d = Fundament zum heutigen Münster [Nordmauer]; Profil 23: a = anstehend, humös, b = Sockelpartie des südlichen Seitenaltars, c = Rest des Chorschrankenmauerfundamentes im südlichen Seitenschiff, d = Münsterfundament, e = Kalksteinfüterung zu Grab 8). 1:100 (Aufnahmen: A. Hauser, Ausführung: M. Baumann).

Wie in der Profilzeichnung 22 auf Abbildung 19 deutlich zum Ausdruck kommt, war der Sarg des Grabes 13 kistenartig gebildet, hatte aber einen Deckel aus drei Brettern. Die in der vom Sarg gebildeten Erdhöhlung liegenden Skelettreste waren 1,50 m lang. Sie stammen von einem juvenilen Menschen. Der Schädel war bis auf die Gesichtsknochen zerfallen.

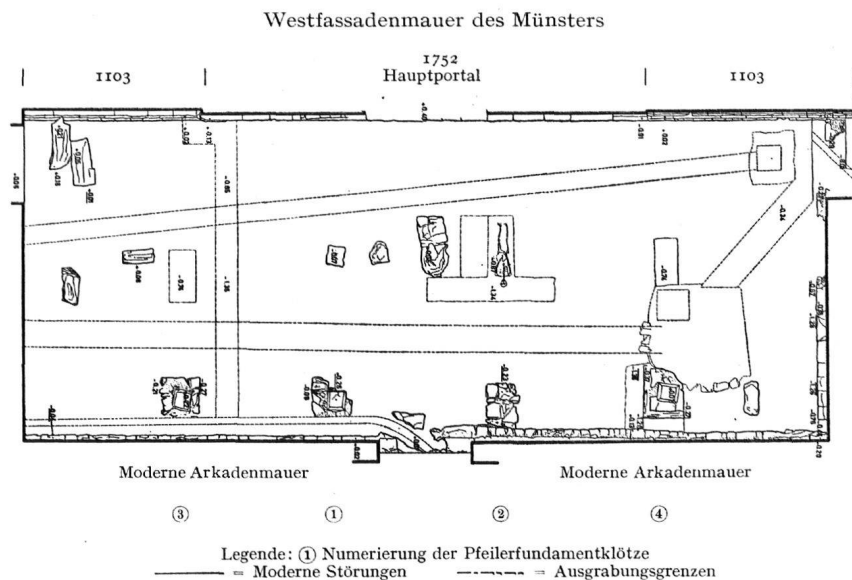
Abb. 20
 Plan des Ausgrabungsfeldes vom Februar 1957 in der Münster-Vorhalle. 1:200
 (Aufnahme: W. Müller und Vecellio, Ausführung: W. Stäubli, Zürich).

Die alte Vorhalle scheint ehemals einen Boden aus Kalksteinplatten gehabt zu haben. Ausgetretene, fragmentierte Kalksteinplatten jedenfalls kamen besonders in der Nordhälfte der Vorhalle zum Vorschein (Tafel 12, Abb. 59i und Abb. 20). Im Boden unter diesen Kalksteinplattenresten fanden sich bis auf eine Tiefe von -100 cm unter ± 0 auf Schritt und Tritt und bei jedem Pickelhieb zahllose Knochenreste, die von vielen Gräbern, die immer wieder angelegt worden sein müssen, herrühren. Von den mehr oder weniger gut erhaltenen Skeletten, die bei den Untersuchungen ans Tageslicht gefördert wurden, liess die Baukommission aus zeitlichen und finanziellen Gründen nur ein einziges herauspräparieren. Es dient im Plan Abb. 20 quasi als pars pro toto.

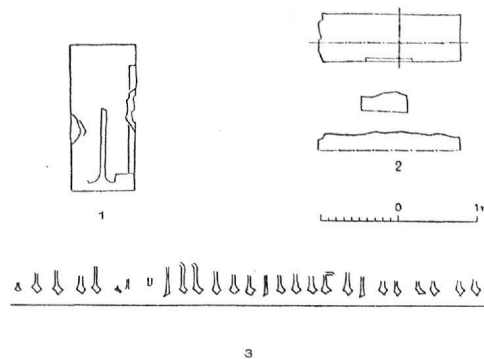
Abb. 21

1: Grabplatte mit zerstörter Oberfläche über Grab 9. 1:100. – 2: Grabplatte mit Inschriftresten, die über der westlichen Kalkgrube als Bodenplatte eingelassen war (siehe Abb. 2, die von Nord nach Süd orientierte Grabplatte mit Niveau ± 0 in der Osthälfte des Mittelschiffes, und Abb. 46 auf Tafel 9 sowie Abb. 51 auf Tafel 11). 1:100. – 3: Inschriftreste der Grabplatte 2 (1:10).

Grab 9: Unter der Grabplatte 1 auf Abbildung 21, deren Oberflächenornament fast bis zur Unkenntlichkeit abgeseuert worden ist, stiessen wir auf Skelettreste, die wahrscheinlich im Zuge der durch den Einbau des Sandsteinplattenbodens notwendig gewordenen Höherverlegung der Grabplatte oder bei einer andern Öffnung des Grabes zerstört worden sind: Der Schädel lag bei unserer neuen Öffnung hart an der westlichen Schmalseite, die übrigen Knochenreste, 16 cm tiefer, bis auf die fehlenden Partien noch einigermaßen organisch beisammen. Am Fussende kamen stark verrostete Fragmente der ehemaligen Eisenwinkel vom Sargbeschlag zum Vorschein.

1. Grabplatte aus blauem Sandstein, an den Längsseiten stark angebrochen, Oberfläche bis auf wenige Spuren eines senkrechten (Kreuz-) Balkens abgeschleuert. Der (Kreuz-) Balken scheint aus einer Art «Bodenwelle» (?) herauszuwachsen. Masse: 194 cm lang, 82 cm breit, 17 cm dick.
2. Grabplatte aus blauem Sandstein, Oberfläche stark abgeschleuert, auf der einen Längsseite in abgeschrägter Kante Reste einer gotischen Inschrift, die leider nicht zu entziffern ist (Abb. 21, 2.) Masse: 178 cm lang, 60 cm breit, 24 cm dick.

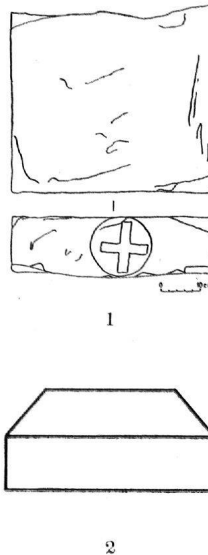
Abb. 22

1: Fragment eines romanischen Kapitells mit +-Zeichen, das bei der Untersuchung der Vorhalle gefunden wurde (Zeichnung: W. Stäubli, Zürich). 1:20. – 2. Ansicht einer der in der Vorhalle ausgegrabenen Pfeilerbasen. 1:20

Aus der Vorhalle stammen die bereits oben (siehe S. 39 und S. 40) erwähnten Pfeilerbasen aus Kalkstein und das Fragment eines romanischen Kapitells, ebenfalls aus Kalkstein, welches eventuell auch ein begonnenes und nicht vollendetes Werkstück sein könnte (?).

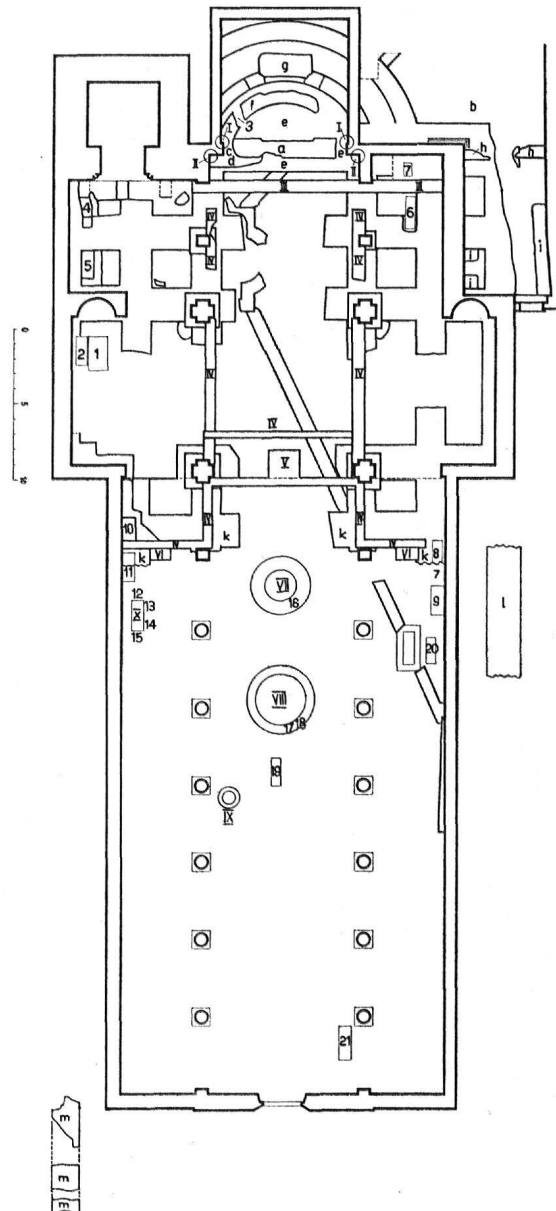
Abb. 23

Übersichtsplan mit Mauer- und Gräberbezeichnung: a–g siehe ZAK 1953, S. 10 f., sowie S. 15, h, i siehe ZAK 1953, S. 13, k = Ausläufer der Fundationen der Bauetappe B, l = Mauerstück, zur Bauetappe B gehörig (?), entdeckt 1922 von K. Sulzberger, m = Fundationsreste, ebenfalls zur Bauetappe B gehörig (?), entdeckt im Dezember 1954. I–V siehe ZAK 1953, S. 8 f. und S. 14 f., VI = Fundationen zu Seitenaltären. 1–21 = Numerierung der Gräber. 1:500 (Ausführung: Architekturbureau Wolfgang Müller, Schaffhausen, R. Seiler und R. Keller).

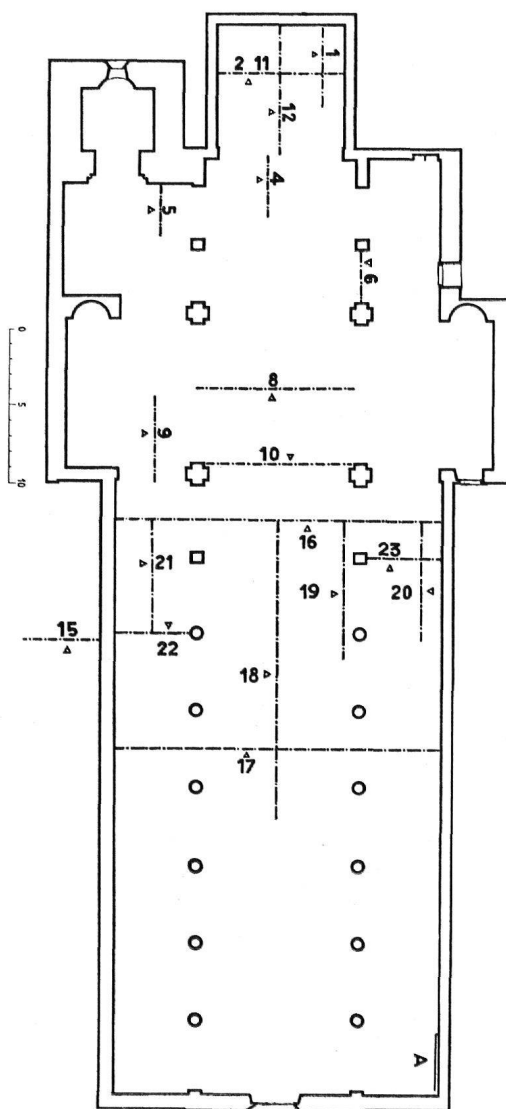
Abb. 24

Plan mit den in ZAK 1953 und hier besprochenen Schnittprofilen. 1:500 (Ausführung: Architekturbureau Wolfgang Müller, Schaffhausen, R. Seiler und R. Keller sowie W. Stäubli, Zürich).

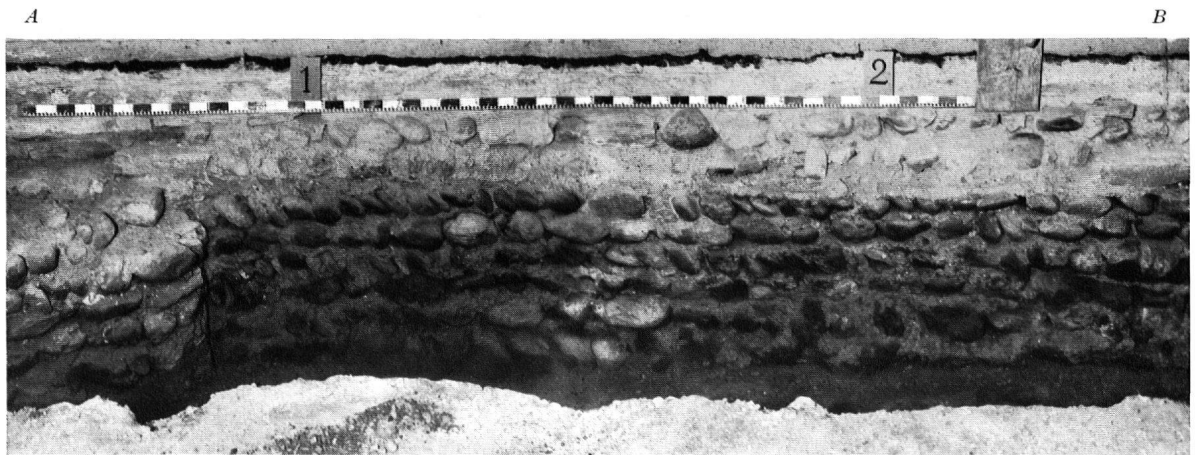
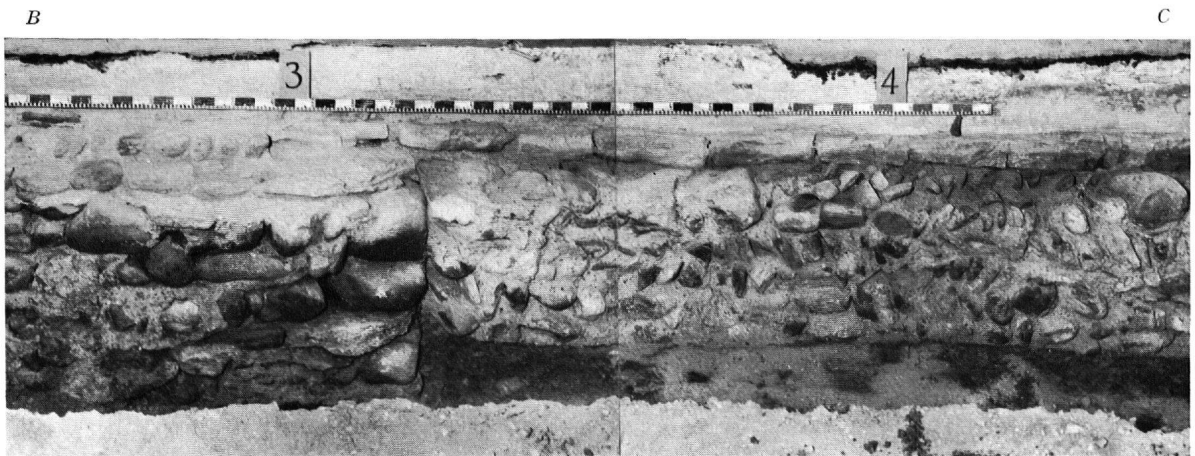
29 Ansicht der Fundamentreste des ersten Salvatormünsters mit anstossender Diagonalmauer (links) – vgl. dazu Abb. 28 auf Tafel 5 – und Nordwestecke (Mitte); rechts bzw. westlich daran anschliessend Fundament des heutigen Münsters (Bauetappe C). Marken über Photos beachten: A–B/B–C
30 Ansicht des Fundamentteiles des ersten Salvatormünsters in der Südwestecke des südlichen Seitenschiffes (vgl. Abb. 4).

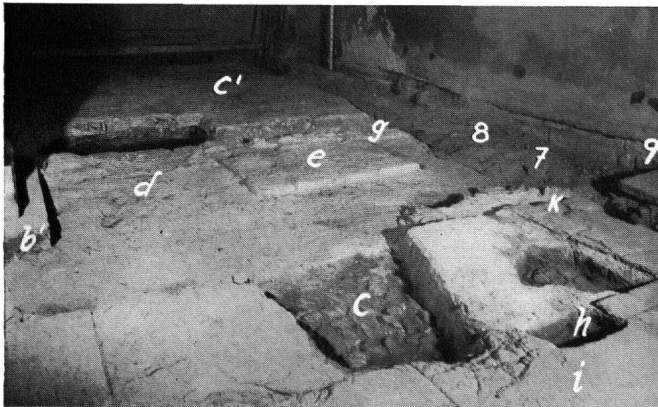
48 Ostteil des südlichen Seitenschiffes nach Entfernung des Sandsteinplattenbodens aus West: Plinthe des südlichen Pfeilers im Langhaus (b'), Splitterboden (c und c'), starker Mörtelüberzug (d) zum Podium des südlichen Seitenaltars (e), Chorschrankenmauer (g), Lehmsandfütterung (h) zum Sandsteinplattenboden (i), der vielerorts mit Tonplatten geflickt war (k), dahinter die Stelle, wo die Gräber 7–9 zum Vorschein kamen.
