Die «obere Kirche» in Regensdorf

Von HEINRICH PETER

(TAFELN 97 und 98)

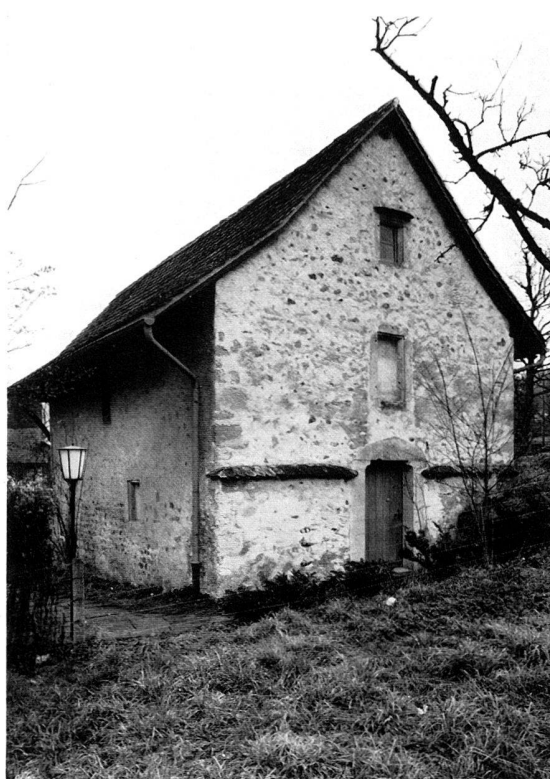
Regensdorf (ZH), «obere Kirche». *a-b* Ansicht von Nordwesten (*a* Zustand 1951 mit Aussentreppe und zugemauertem Westportal. *b* Zustand nach der Restaurierung, 1959). *c-d* Ansicht von Osten (*c* Zustand 1951, *d* Zustand nach der Restaurierung, 1959).

In einem späteren Zeitpunkt, jedenfalls nach den genannten baulichen Veränderungen, scheint das Untergeschoss für neue Zwecke verwendet worden zu sein. Der Westeingang, also die ursprüngliche Kirchen- und nachherige Kellertüre, wurde vermauert (Tafel 97 a) und auf der Nordseite des Chors ein neuer Zugang ausgebrochen¹⁴, der nun vom Pfarrhaus aus bequemer zugänglich war (Tafel 97 c). Dass der über der flachen Kirchendecke liegende Dachraum schon bald
