Karolingische Holzbauten im Norden der Fraumünsterabtei : Bericht über die Rettungsgrabungen 1981-83 auf dem Zürcher Münsterhof

Autor(en): **Gutscher, Daniel**

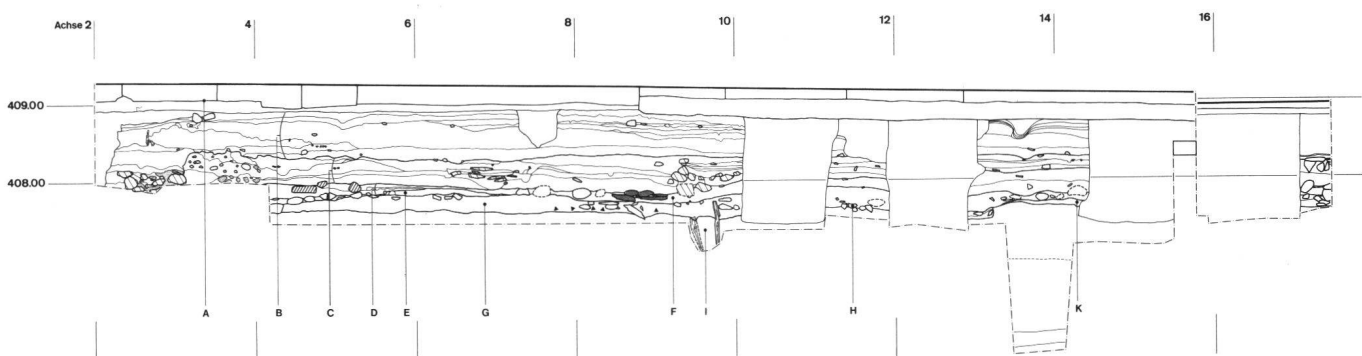
Abb. 15 Längsprofil durch die Grabung 1983 vor der Fassade des Zunfthauses «Zur Waag». Massstab 1:100.
