Papiertapeten als baugeschichtliche Zeugen

von DANIEL MINDER und DANIELLE ETIENNE

«Faire parler les murs» gehört zu den Aufgaben historischer Bauforschung – denn Tapeten sind bereicherte Zeugen unterschiedlichster Vorgänge diesseits und jenseits ihrer Bordüren. Was sie zu erzählen haben, beleuchtet dieser Beitrag anhand vier ausgewählter Beispiele von Tapetenensembles, die im Laufe der Zeit umgearbeitet worden sind. Dieser besonderen Gruppe von Tapeten wurde bislang nur wenig Beachtung geschenkt.

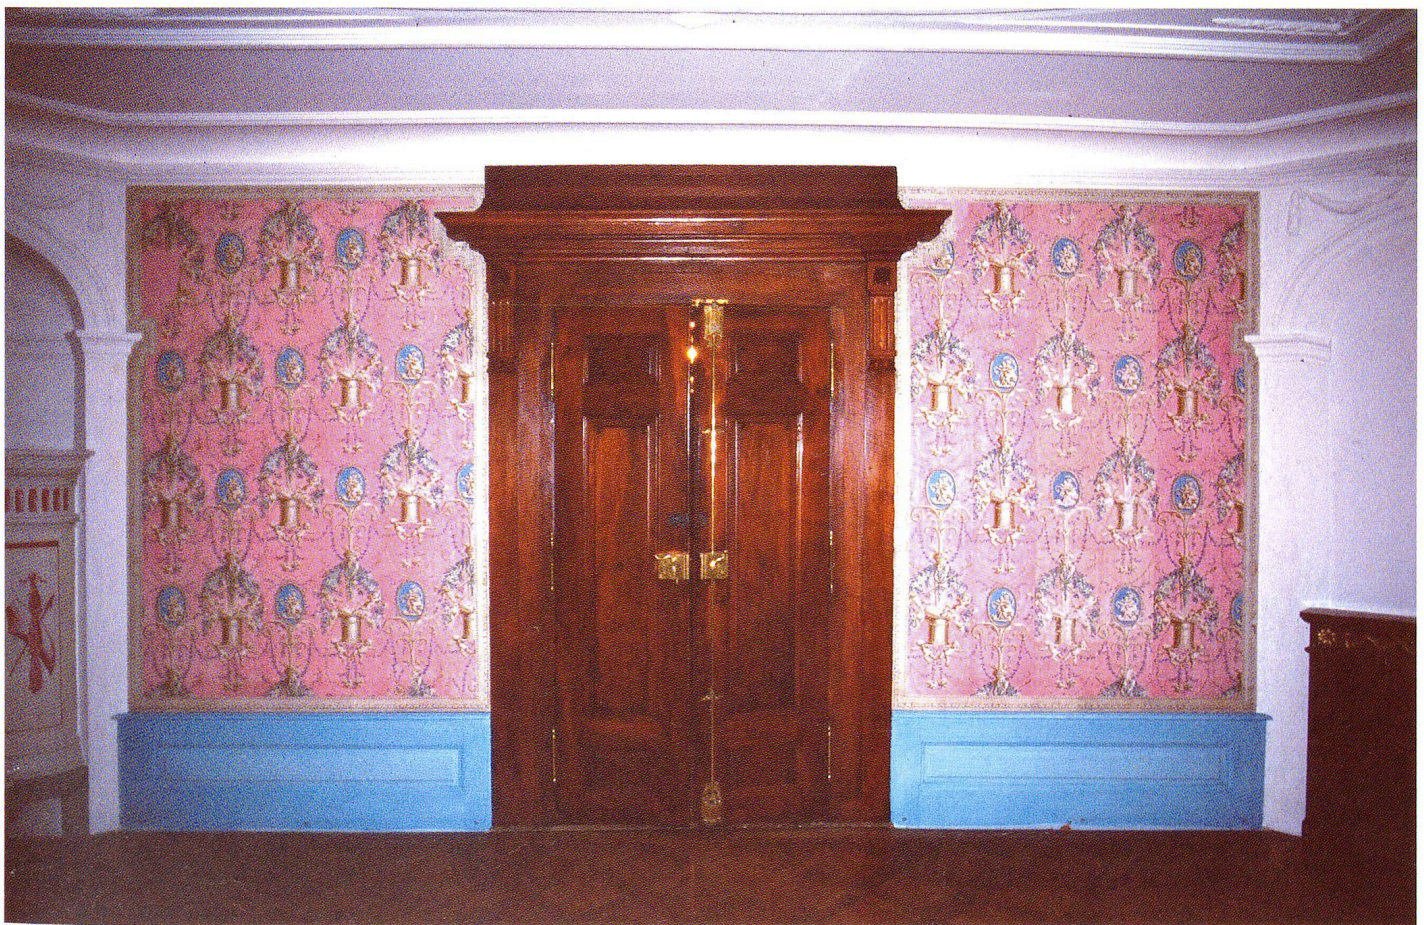
Abb. 4 Wand zur Diele nach Freilegung des Ensembles, 1999, Müllerhaus Lenzburg.

Das Ensemble besteht aus zwanzig gleichen Bahnen und einer als Zierleiste fungierenden Bordüre (Abb. 4). Bei der Tür zur Diele befinden sich je eine Fläche mit drei Bahnen, an den seitlichen Wänden je eine Fläche mit sieben Bahnen. Die vierte Fläche bildet die Aussenwand mit Täfer und drei grossen Fenstern. Das Ensemble lag hinter einer Brokattapete aus der Zeit um 1900 und diese wiederum hinter einem weissen Dispersionsanstrich. Die Autoren haben es 1990 und 1997 untersucht und zwei Jahre später freigelegt.

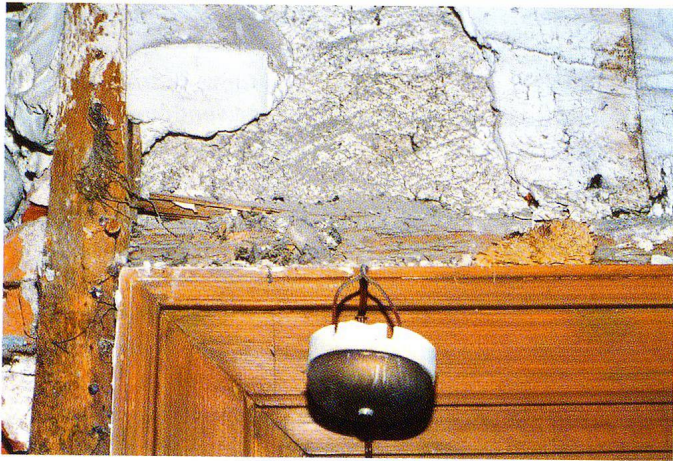
Abb. 13 Beispiel eines Spannrahmens mit Nägeln und Überresten der Trägerleinwand, 2005, Hattstätterhof Basel.

Eine Versetzung der Tapete war ohne Weiteres möglich, da deren Bahnen nicht direkt auf die Wand, sondern auf eine gespannte Leinwand aufgezogen waren (Abb. 13). Bei diesem Verfahren wird ein festes Gewebe mithilfe von Nägeln auf einen an die Mauer montierten Rahmen aufgespannt, mit einer Untertapete oder mit Makulatur beschichtet und anschliessend mit den Tapetenelementen selbst überzogen. Dabei gibt es Varianten: Der Spannrahmen kann Teil des Profils sein, mit welchem Türen und Fenster eingerahmt sind, gelegentlich wurde auch auf eine

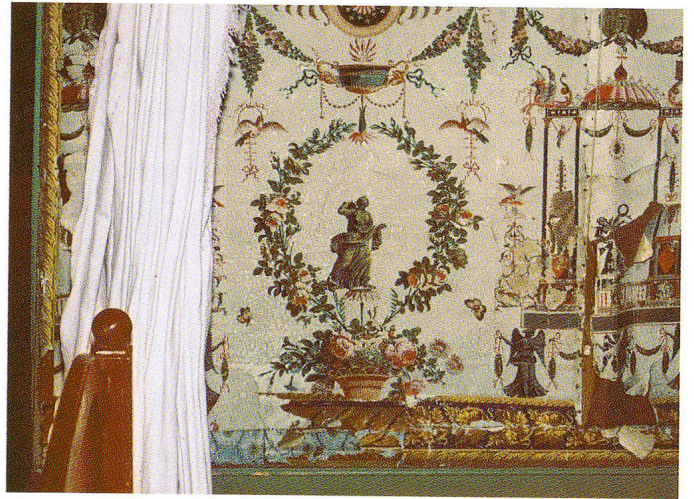
Abb. 14 Ausschnitt des Arabeskenensembles in Trois-Rods. Am rechten Bildrand die überlappend mit Nägeln befestigten Teile. Am unteren Bildrand, links von der Mitte der angestückte Rand. Rechts davon und am linken Bildrand je zwei der insgesamt vier Bordüren, Situation 1983.

Im Allgemeinen fand das Spannverfahren auf fehlenden, unebenen oder instabilen Verputzen Verwendung oder auf verformungsanfälligen Bretterwänden, wie sie etwa bei Alkoven meist anzutreffen sind. In Trois-Rods waren die Mauern uneben verputzt. Die mitsamt der Leinwand am vormaligen Standort abgenommene Tapete wurde an die Verhältnisse des Schlafzimmers angepasst und dort erneut auf Rahmen montiert. Die grösste der drei Wandflächen musste mit zwei Tapetenteilen bezogen werden, mit einer schmalen Überlappung an der Schnittstelle (Abb. 14). Sie wurden dort, wie an allen übrigen Rändern auch, mit maschinell gefertigten Paschnägeln befestigt. Da sich die zusammengesetzten Teile für die vorgegebene Fläche als zu kurz erwiesen, mussten sie zuvor am unteren Rand angestückt werden. Die Ränder wurden schliesslich mit vier verschiedenen Bordüren eingefasst – die hierbei am häufigsten verwendete hat Mick 1983 auf die Jahre 1815 bis 1820 datiert. Da besagte Bordüre über den maschinell hergestellten Nägeln lag, kann sie nicht vor diesen angebracht worden sein. Als wahrscheinlichster Zeitpunkt für die Verlegung der Tapete ist die Gesamtanlieferung um 1900 anzunehmen.
