Artikel: La découverte et la restauration d'un ensemble décoratif de papier
imprimé polychrome datant de la fin du XVIe siècle au palais Aguilar de
Barcelone, siège du Musée Picasso

La découverte et la restauration d'un ensemble décoratif de papier imprimé polychrome datant de la fin du XVI^e siècle au palais Aguilar de Barcelone, siège du Musée Picasso

par REYES JIMÉNEZ DE GARNICA

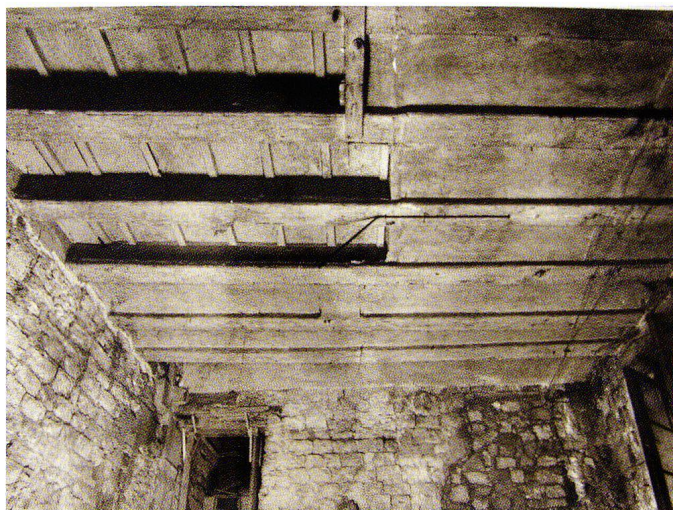
1960 montrant la salle dans un état délabré, avec des murs de pierre apparente, sans leur badigeon original, mais avec des vestiges de revêtements médiévaux. Une image montre la structure du plafond partiellement couverte par un faux plafond de plaques en plâtre qui cachent les poutres d'origine (fig. 5). En regardant attentivement la photographie, on peut distinguer un dessin qui apparaît à travers le badigeon des poutres apparentes (fig. 6-7).⁵

Fig. 5 Vue du plafond avant le début des travaux en 1960.

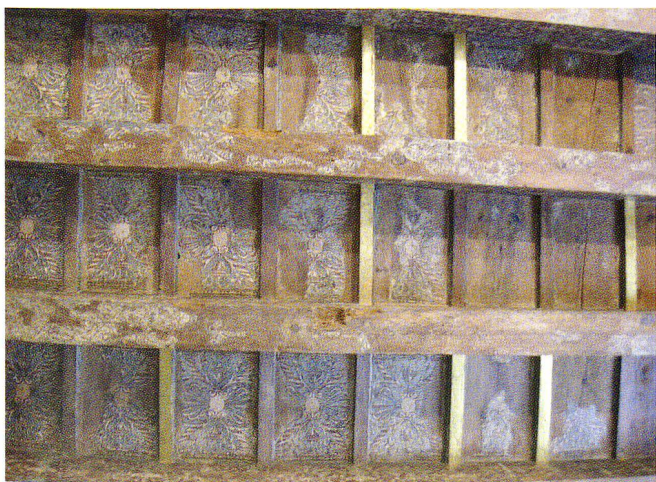
Fig. 12 Détail après la restauration.

Fig. 13 L'ensemble après la restauration.

Fig. 14 L'ensemble après la restauration.

Le processus d'intervention a consisté en l'élimination des différents badigeons pour atteindre le papier et récupérer l'intégrité de l'ensemble, la fixation du support soulevé et le nettoyage de la polychromie.

Tout le processus d'intervention pour le dégagement et l'élimination des différents badigeons pour retrouver le papier s'est fait à la main, sans intervention mécanique (fig. 12–14).
