Chantier de conservation et de restauration des papiers peints chinois au château de Maintenon : deux protocoles d'intervention conduits parallèlement, l'intervention *in situ*, avec ou sans dépose

par HÉLÈNE CHARBEY

Intervention de dépose et de repose

Interventions de conservation et de restauration sans dépose

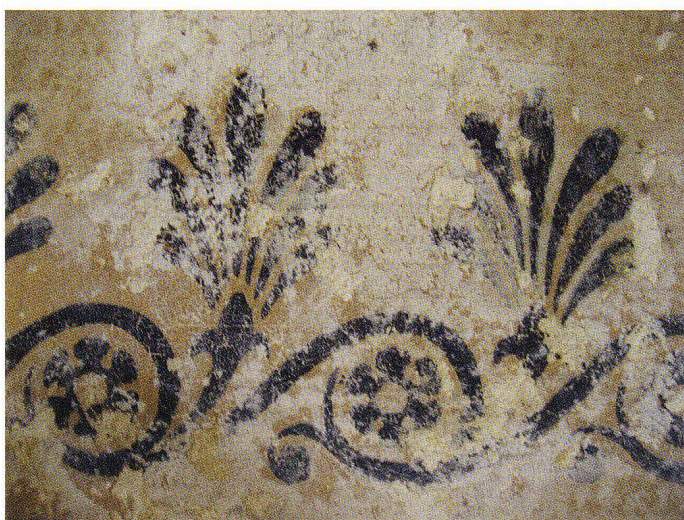
Fig. 2 Décor de palmettes.

De ces aménagements, date un premier décor très simple, une frise de palmettes peintes en bleu sur fond de couleur rose clair à une hauteur d'environ 80 cm (fig. 2).⁶ Cette frise mise à jour pendant les traitements de restauration est, d'après nos sondages, présente dans les deux pièces. Le papier peint a sûrement été posé plusieurs années après l'application de ce décor.

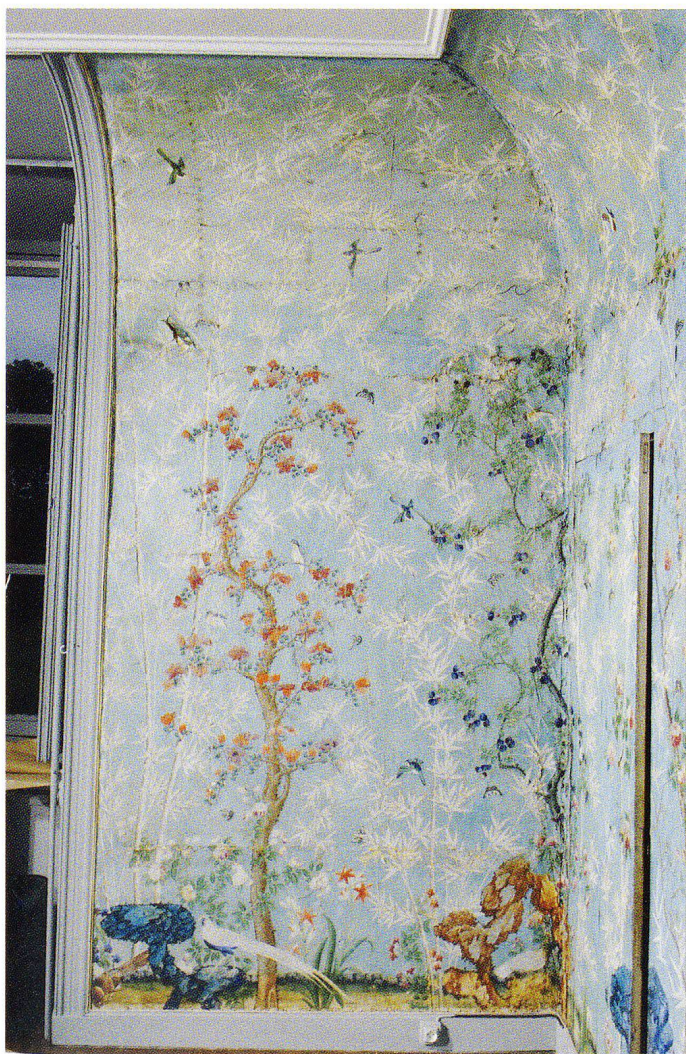
Monsieur Cochet était confronté à un problème de restauration complexe : le décor de papier chinois à Maintenon dispose d'une configuration en voûte très particulière qui a induit des déchirures béantes. De plus, un bombardement pendant la Seconde Guerre mondiale a endommagé le toit, engendrant des dégâts d'eau, des moisissures et des décollements.¹⁰ Malheureusement, une restauration dans les années 1970, privilégiant l'aspect esthétique, n'a pas remédié aux décollements. Monsieur Cochet demandait de tester sur un mur la possibilité d'une dépose afin de traiter le support et de réfléchir à un nouveau mode de repose.

En 2007, le papier peint du mur le plus dégradé a été déposé (fig. 3).¹³ La dépose a été facilitée par la présence d'un papier d'apprêt gris (fig. 4), datant de la première moitié du XIX^e siècle,¹⁴ et d'un calicot dans la partie voûtée. Nous avons constaté des disparités importantes d'adhérence entre les zones non restaurées et les zones restaurées à la colle vinylique. Le papier peint, très altéré, a été ensuite restauré à l'atelier d'Arts graphiques de l'Inp.¹⁵

Fig. 3 Le mur avant dépose.

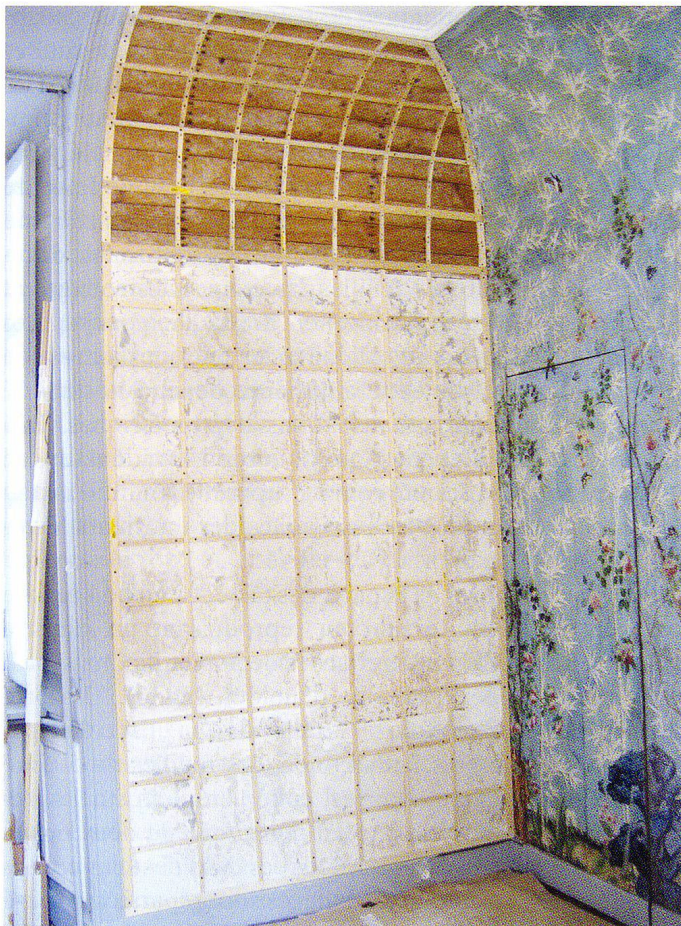
Fig. 5 Le claustra.

Le système de remontage du papier peint devait s'adapter au mur voûté tout en créant un espace entre le mur et le papier peint, pour éviter les sources de dégradation. Le système choisi est une adaptation de la technique japonaise traditionnelle du panneau de séchage appelé *kari-bari*, formé d'un claustra de bois tendre, comme le cèdre blanc, pauvre en résine, recouvert de sept couches de papier au recto et au verso. Les couches sont toutes différentes par la taille des feuilles, les coupes, les collages et l'alternance du sens du papier à chaque couche. Les couches sont cependant solidaires les unes des autres ; de cette solidarité et de cette alternance dépend la stabilité des matériaux face aux variations hygrométriques. Très utilisé dans les ateliers de restauration occidentaux, ce montage est aussi adopté comme support définitif d'installation de papiers peints chinois dans des intérieurs historiques.¹⁶

Pour se configurer à l'espace, des tasseaux en bois tendre ont été vissés sur le mur en reproduisant un claustra (fig. 5).¹⁷ Trois différentes couches de papier japonais¹⁸ ont été ensuite collées à la colle d'amidon (fig. 6).¹⁹ La première couche, constituée de feuilles de 1 m², est collée sur les montants en bois. La seconde, des feuilles de 50 cm² découpées en sens travers, est collée en plein sur la première. La troisième couche est constituée de deux épaisseurs de feuilles de 20 cm² découpées dans des sens croisés et collées sur les bords. Les collages sont répartis sur toute la surface, n'entraînant pas de tension ponctuelle. Le papier peint restauré a été reposé en 2009 (fig. 7–8).

- 17 Bois samba, tasseaux d'une épaisseur de 9 mm et d'une largeur de 18 mm.
- 18 Papier japonais Nao (RK 19, 100% fibres de *kozo*, 32 g/m²).
- 19 Amidon de blé *Zin Shofu*, sans gluten travaillé et dilué à l'eau selon les techniques japonaises traditionnelles.

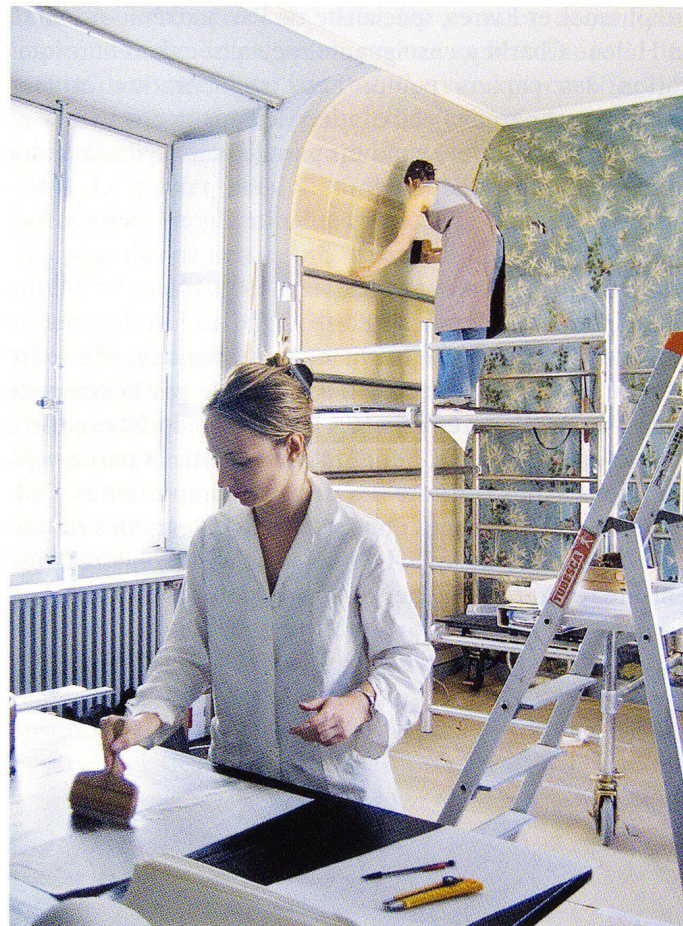
Fig. 6 La pose des papiers japonais.

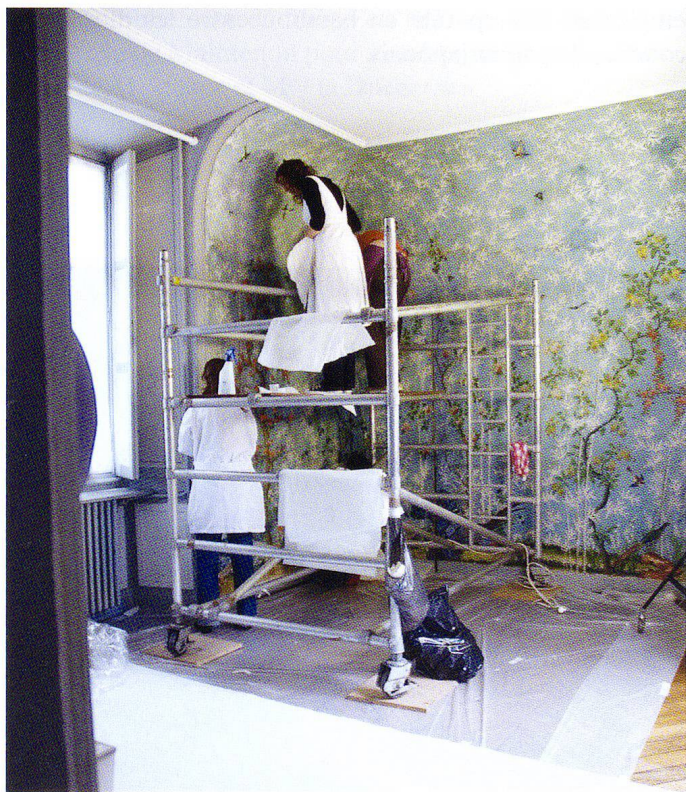
Fig. 7 La pose du papier peint.

La réversibilité de cette méthode est bonne, car le papier peint peut être déposé de son support rapidement, à sec, en passant une spatule en bambou entre les différentes couches de papier japonais.
