**Zeitschrift:** Protar  
**Herausgeber:** Schweizerische Luftschutz-Offiziersgesellschaft; Schweizerische Gesellschaft der Offiziere des Territorialdienstes  
**Band:** 17 (1951)  
**Heft:** 5-6

**Artikel:** Umschulungskurs in Andermatt  
**Autor:** [s.n.]  
**DOI:** <https://doi.org/10.5169/seals-363376>

### Umschulungskurs 6 in Andermatt

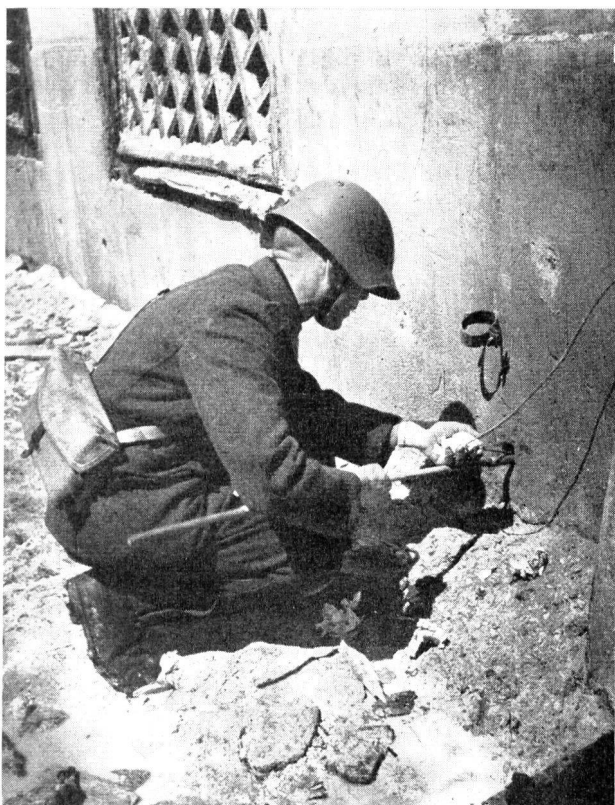
Anbringung der Sprengladung bei der Dependence «Drei Könige»

Im Gegensatz zu dem Hotelbau konnten dagegen die Dependance mittels einer auf die Sekunde genau ausgelösten Sprengung niedergelegt werden. Eine präzise Arbeit, die dem die Sprengung vornehmenden Ls-Offizier Lt. Kohler die Gratulation von Herrn Oberstdivisionär Wey eintrug.

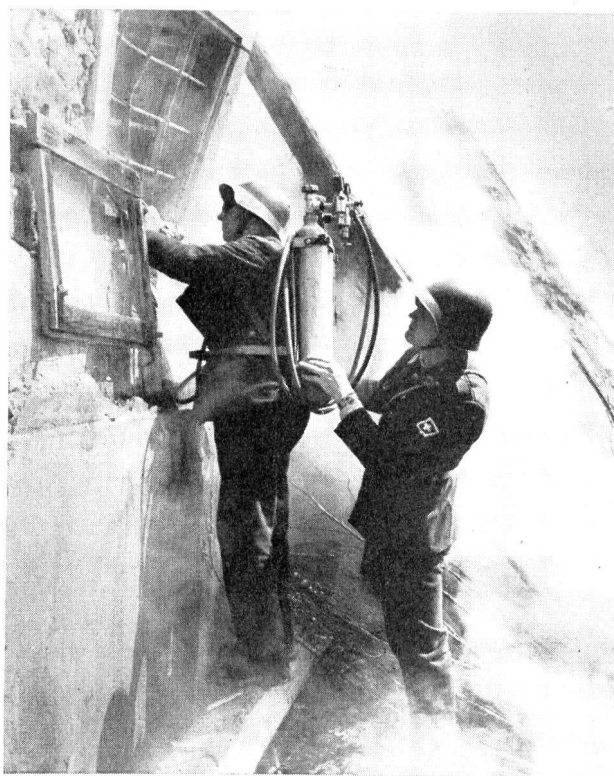
Arbeit mit dem Schneidbrenner bei den Stallungen des Hotels «Drei Könige»
