Artikel: Kulturgüterschutz : zum Beispiel Kreuzlingen = Biens culturels : l'exemple de Kreuzlingen = Protezione dei beni culturali : l'esempio di Kreuzlingen
Autor: Ganz, J.
DOI: <https://doi.org/10.5169/seals-366953>

Zum Beispiel Kreuzlingen

Dr. J. Ganz,
kantonaler Denkmalpfleger Thurgau

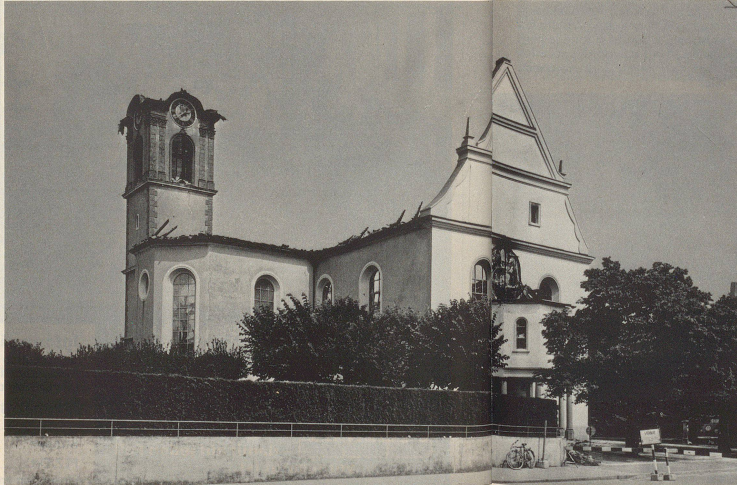
1 Die Klosterkirche Kreuzlingen nach dem Brand vom 20. Juli 1963.

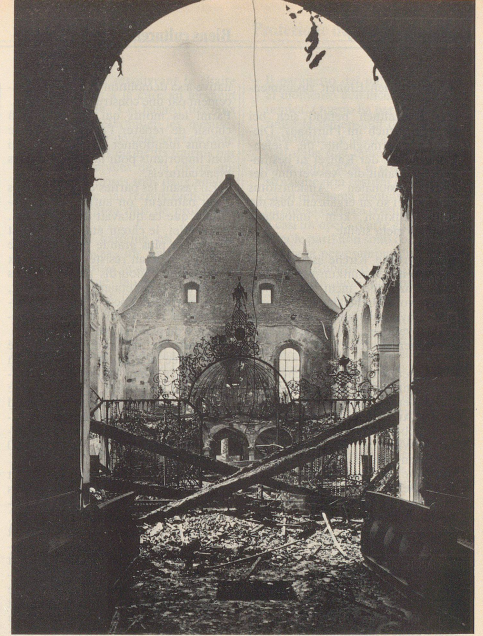
2 Nach dem Brand: Blick vom Chor aber den Bauschutz zur Orgelempore.

– Durch einen Abbruch der stehengebliebenen Bauteile wäre nochmals so viel zerstört worden, wie der Brand schon vernichtet hatte. Der Chor war weitgehend intakt; sein gemauertes Gewölbe hat dem Brand standgehalten und den löschwasserschweren Schutt getragen. Die Schiffwände blieben stehen und trugen noch ihren Schmuck und den Deckenansatz mit Stukkaturen.

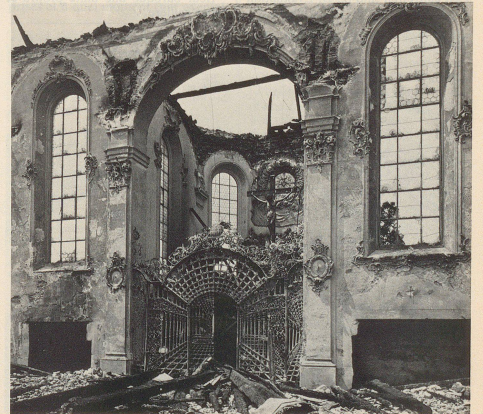
3 Blick vom Schiff in die Ölbergkapelle: Das Kruzifix nicht unversehrt, Wandschmuck und Gewölbemalereien sind erhalten, aber der Witterung ausgesetzt.

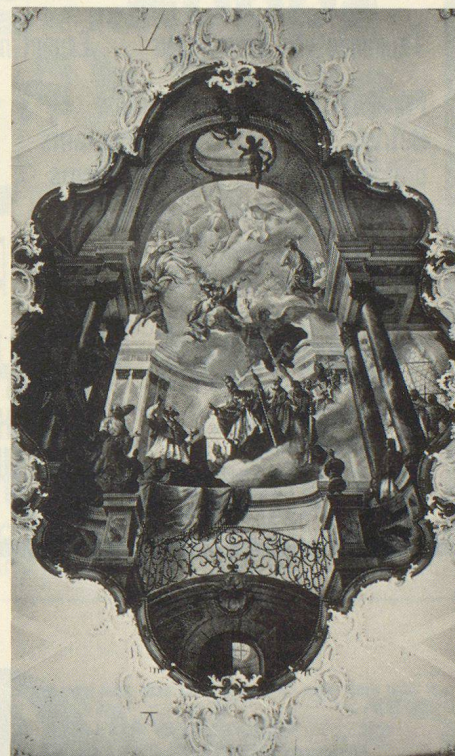
7 Das Deckengemälde von Franz Ludwig Herrmann 1765.

– Aus dem Schutt konnten in geduldiger Feinarbeit fingernagelgrosse Bruchstücke der Deckengemälde geborgen werden, die ermöglichen, die originalen Farbpigmente herauszuziehen und zu bestimmen. Was die Farbtografie kaum zu vermitteln vermag, konnte auf diesem Weg gesichert werden: das originale Farbklima, das alle Teile eines barocken Innenraumes zur einmaligen, nur dem betreffenden

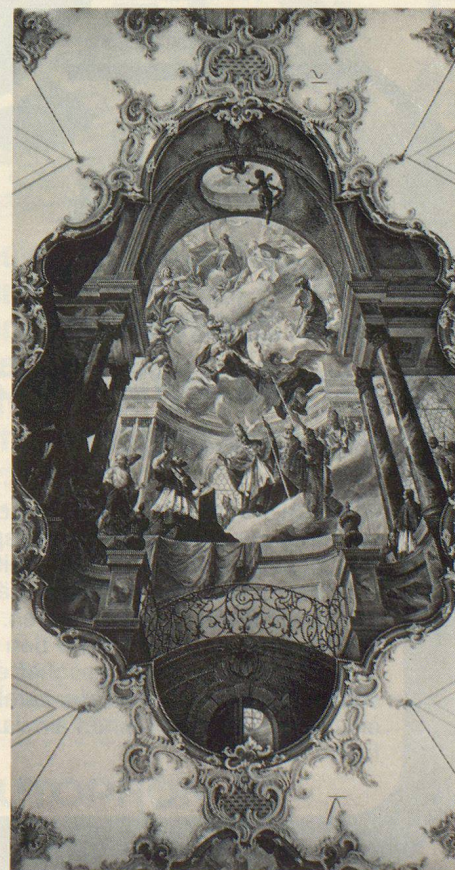
8 Das Deckengemälde von Karl Manninger 1966 nach Franz Ludwig Herrmann.

Wenn jedoch handwerkliche Meisterleistungen zu einer Einheit summiert werden, kann ein Kunstwerk in der Art der Kirche Kreuzlingen weiterleben. Vorausgesetzt werden hierzu Wille und Vertrauen der Betroffenen, angemessenes Vorgehen und eine umfassende Dokumentation. Der Vergleich fotografischer Aufnahmen vor dem Brand und nach dem Wiederaufbau macht deutlich, dass das gesteckte Ziel erreicht worden ist.
