Die Ziegelhütte in Siebnen-Galgenen

Autor(en): **Oberhänsli, This**

Zeitschrift: **Jahresbericht / Stiftung Ziegelei-Museum Meienberg Cham**

Band (Jahr): **5 (1987)**

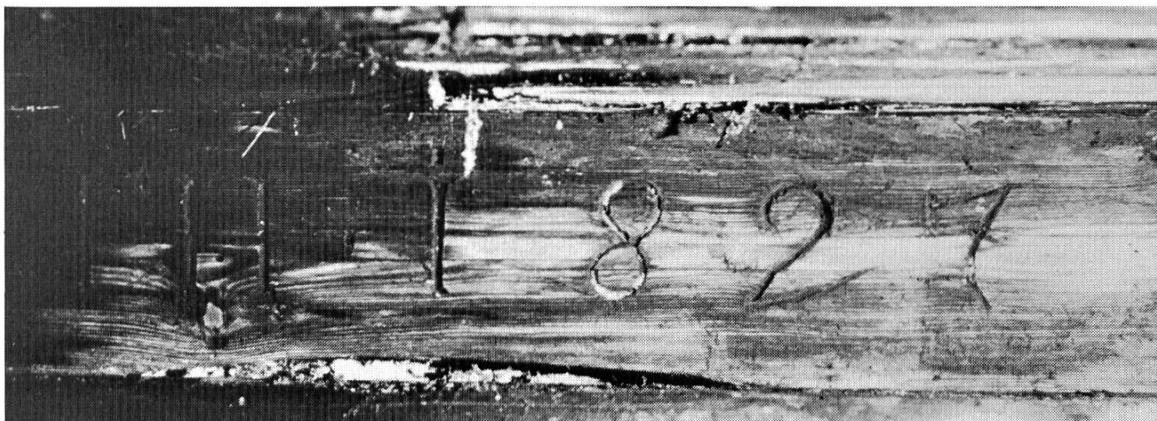
Abb. 5
Inschrift
in der
hölzernen
Ofenspange,
direkt über
der Be-
schickungs-
öffnung:
IFH 1827

Der bereits angesprochene ursprüngliche Ziegelhüttenbau konnte auf das Jahr 1827 datiert werden. Direkt über der Beschickungsöffnung befinden sich die Grossbuchstaben IFH und die Jahrzahl 1827 in ein hölzernes, den Ofen umklammerndes Korsett eingelassen. Ein direkt auf die Inschrift stossender Balken des Anbaues verhinderte bis anhin die Kenntnis dieses Verweises auf den Bauherrn und das Baudatum. Die Initialen deuten auf den im Jahre 1767 geborenen Joseph Fridolin Hegner hin, der damit im hohen Alter von 60 Jahren noch als Erbauer der Ziegelhütte gilt. Die Annahme, dass es sich beim westlichen Gebäudeteil um einen späteren Anbau handelte fand dadurch seine letzte Bestätigung. Die Inschrift wurde denn auch bei der Kontrolle der Verbindungen der beiden Gebäudeteile entdeckt.

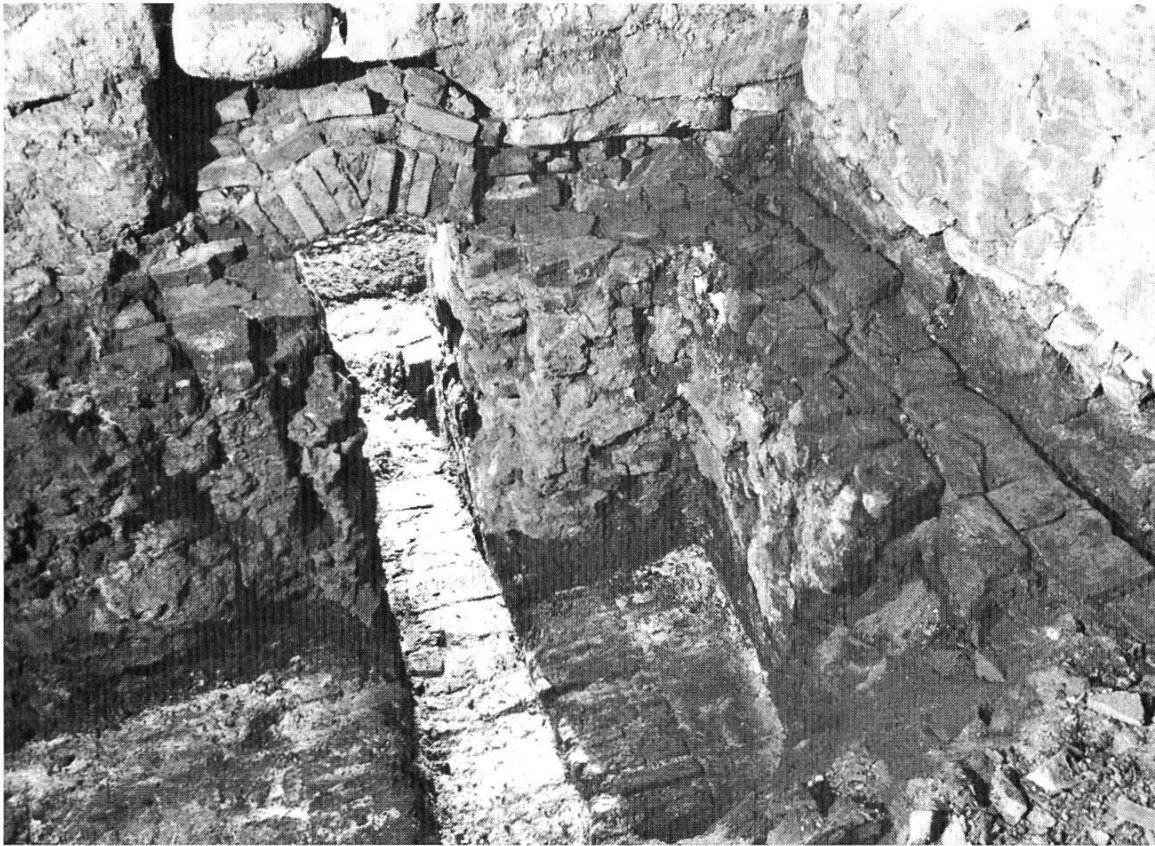
Das Backsteinfutter der Schürflöcher geht direkt in den Backsteinmantel des Ofeninneren über. Oberhalb des bestehenden Backsteinmantels zeigt sich auf der Schürlochinnenseite der

Abb.11
Schürlöcher und Ofeninneres nach der Ausgrabung. Erkennbar sind die weissen Kalkreste und der vertiefte Schürkanal.

bündig in den Bruchsteinmauerverband eingelassene stichbogenförmige Backstein-Entlastungsbogen. Der Ofenboden ist sorgfältig mit Backsteinen in verschiedenen Formaten ausgelegt. Der Boden weist in der Verlängerung der Schürlöcher ein vertieftes Profil auf. Das Backsteinfutter der Schürlöcher findet seine Fortsetzung in längskantgestellten Backsteinen, welche als leicht überstehende Rippen eigentliche Kanäle oder Rinnen bilden. Diese Schürkanäle, wie auch der eigentliche Ofenboden sind mit Backsteinplatten ausgelegt. Auf der gesamten Breite des freigelegten Ofenbodens liessen sich noch Kalkmehlreste feststellen. Kalksteine wurden zusammen mit den Lehmerzeugnissen als unterste Schicht gebrannt, so dass gebrannter Kalk entstand.

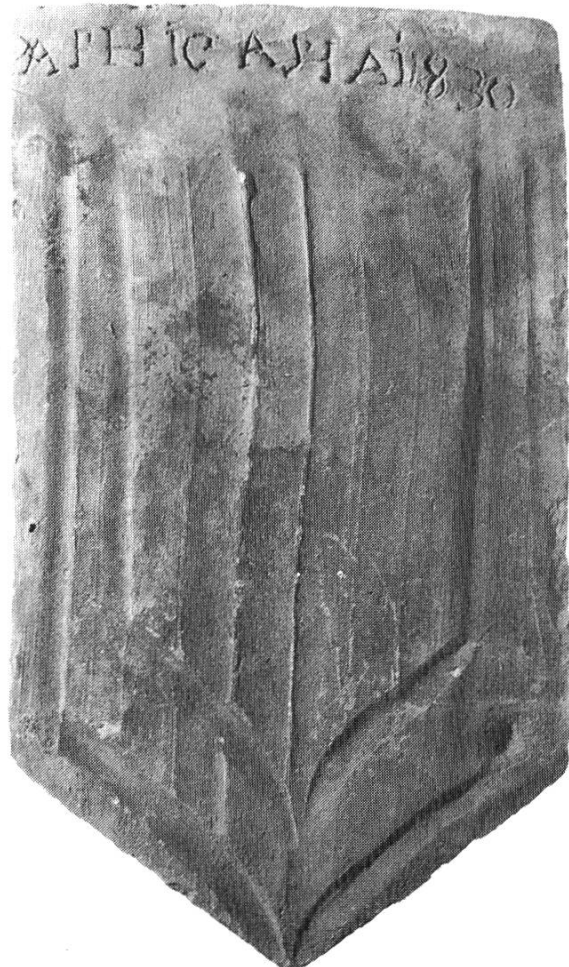
Abb. 17
Vollbackstein (evtl. Ofenplatte) analog Abb. 16 (Ausmass: 22,5 – 23 cm x 14 cm x 4,4 cm) (Reg.-Nr. 1798)

Abb. 18
Anderthalb-Spitzziegel, 1830, mit Initialen, ab dem Dach der Ziegelhütte (Reg.-Nr. 1595)

zugeworfen. In unserem Zusammenhang noch interessanter ist der Eineinhalbziegel mit der Register-Nummer 1595. Der Ziegel ist in seinem Kopfstrich nicht nur auf 1830 datiert, sondern besitzt auch eine nicht mit letzter Sicherheit zu interpretierende Initialenfolge. Die gesamte Inschrift lautet folgendermassen:

Dabei besitzt das zweite H einen S-förmigen Aufstrich. Die ersten drei Buchstaben könnten als Anton Viktor Hegner gelesen werden, wenn man davon ausgeht, dass das F für Viktor stehen könnte. Die nächsten vier Buchstaben ergäben in der Folge den Namen des Bruders Joseph Caspar Anton Hegner, wobei hier der dritte Vorname Anton nicht nachweisbar ist. Das übrigbleibende A würde im Zusammenhang mit der Jahreszahl als Anno 1830 gelesen. Möglicherweise ist diese Interpretation der Initialen zu gesucht oder zu unpräzise. Sicher ist jedoch, dass die Hegner'schen Ziegel im Volksmund als «Büebel-Ziegel» bezeichnet wurden. Gemeint sind damit die Ziegel der jungen Gebrüder Hegner. Dieser Hinweis unterstützt in erheblichem Masse die Interpretation der Buchstabenreihe als Folge der Initialen der beiden Brüder.
