**Artikel:** Feldbrandofen Jerichow 1994 : die Ziegelqualität im Ofenquerschnitt

# Feldbrandofen Jerichow 1994 – die Ziegelqualität im Ofenquerschnitt

Sabine Freyburg

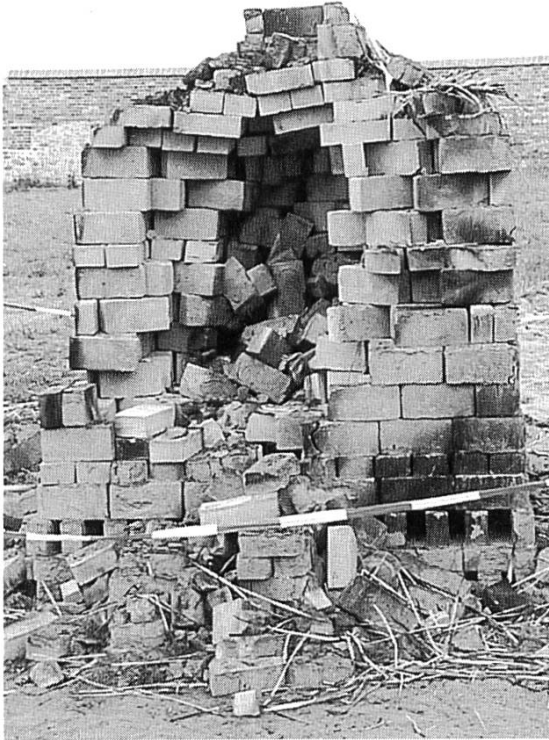
Abb. 2  
Geöffneter  
Feldbrand-  
ofen.

Der Feldbrandofen wurde aus ungefähr 1000 Ziegelrohlingen (Strangformgebung – Vollziegel) aufgesetzt. Zur Begutachtung der baustofflichen Güte wurden Ziegel vom Meilerrand bis zur Mitte des Meilers hin stufenförmig entnommen. In Abbildung 2 wird der geöffnete Feldbrandofen dokumentiert. Insgesamt wurden 14 Ziegel repräsentativ über den gesamten Querschnitt entnommen und untersucht.
