# Ziegelbrennöfen in Laufen

Werner Stöckli

In Laufen BL, am Mühlenweg 18, unweit des Ufers der Birs steht die sogenannte «Ziegelscheune», eine ehemalige Ziegelei, die 1992 umgenutzt werden sollte (Abb. 1). Zur Abklärung der dadurch anfallenden archäologischen Probleme beauftragte Daniel Gutscher vom Archäologischen Dienst des Kantons Bern (ADB) das Atelier d'archéologie médiévale aus Moudon. Die Untersuchungen beschränkten sich auf eine eingehende Beobachtung der bestehenden

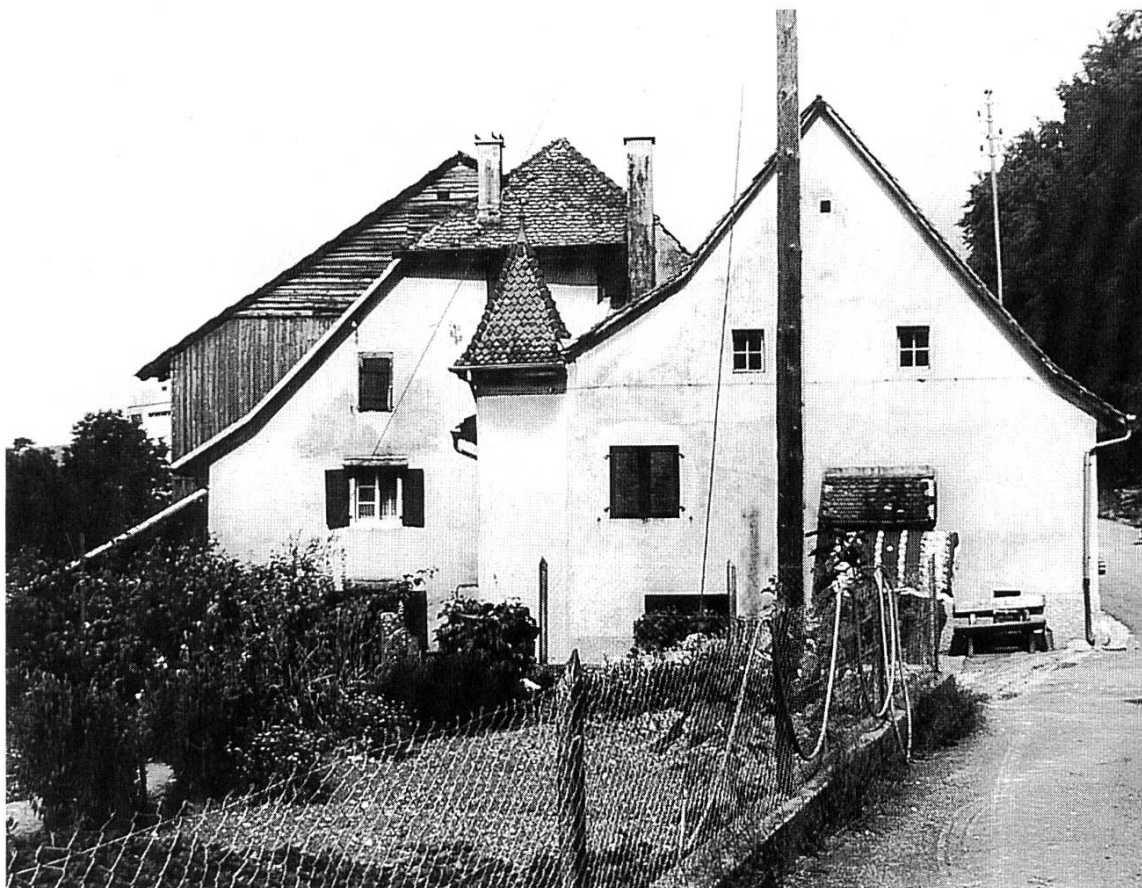
Abb. 1  
Gebäudekomplex der ehemaligen Ziegelei Laufen, Ansicht gegen Osten.

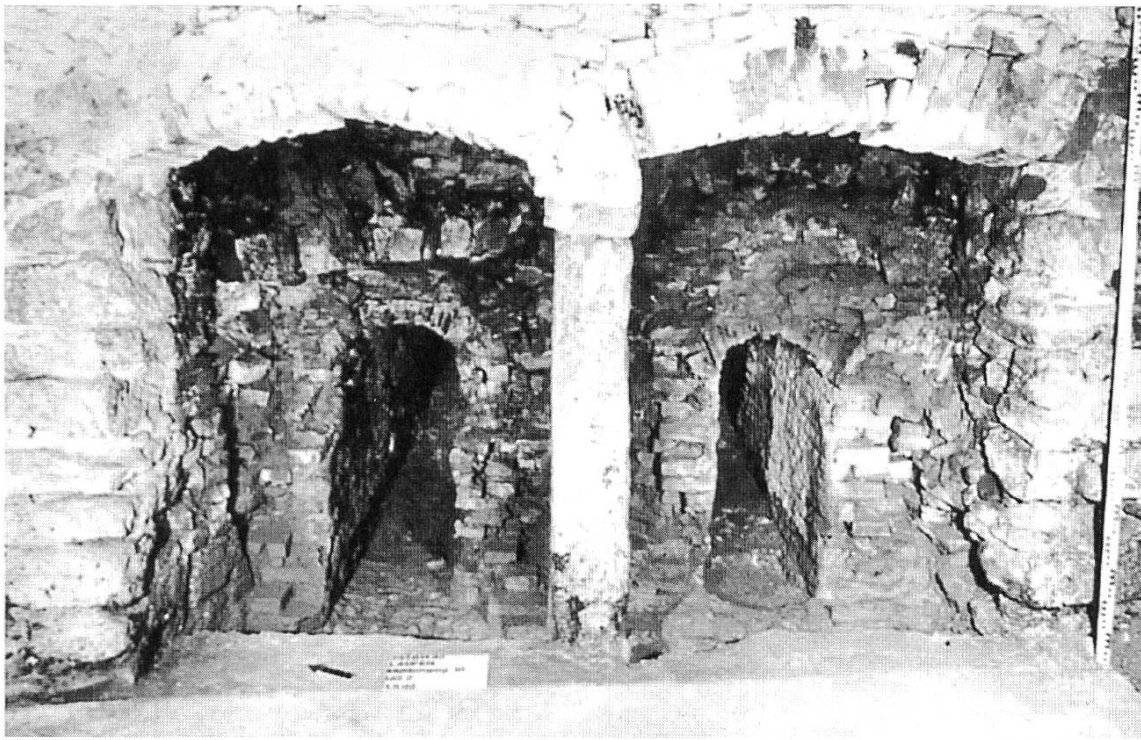
sind parallel und präzise auf die Achse des Ofens ausgerichtet. Die äusseren Wände dagegen sind leicht schräg gestellt, so dass sich die Schürkanäle gegen die Brennkammer um etwa 5 cm verengen. Der obere Abschluss der Schürlöcher besteht aus je einem stichbogigen Gewölbe, das im inneren Bereich aus Backsteinen, im äusseren aus Ziegeln angelegt ist. Die Backsteine im Innern des Bogens sind teils längs, teils quer zur Mauer verlegt, sie messen mehrheitlich rund 26 x 11 x 5 cm. Beim nördlichen Schürgang war oberhalb des Gewölbes auf seiten der Feuerungsöffnung eine ebenfalls stichbogig verlegte Lage aus Kunststeinen zu beobachten. Diese waren aus Tuffmehl und Kalk gefertigt und weisen zudem geringe Anteile von feinem Kies, Holzfasern und Haaren auf.

Solche Kunststeine, die als Hitzedämmung gedient haben dürften und wohl anlässlich einer jüngeren Reparatur des Ofens eingebaut wurden, fehlen beim südlichen Schürkanal. In die Südmauer des Ofens ist auf der Querachse die Beschickungsöffnung eingelassen. Sie ist 0,65–0,70 m breit und mass im Original höchstens 2,30 m in der Höhe (Überfangbogen im Innern). Die Beschickungsöffnung ist oben mit einem Rundbogen aus Backsteinen geschlossen.

Abb. 6  
Aussen-  
ansicht der  
Schürklöcher  
des grossen  
Ofens 2. Der  
Mittelpfosten  
stützt den  
Kaminhut  
des Rauch-  
abzuges.

Obwohl der schlechte Erhaltungszustand (Ausbrüche, Versturz) eine eingehende Analyse nicht erlaubt, ist anzunehmen, dass die westlich des Ofens auf seiner ganzen Breite liegende Rauchabzuganlage nachträglich eingebaut worden ist. Es scheint sich dabei um eine Besonderheit des Ziegelofens von Laufen zu handeln. Über den Schürkanalöffnungen befinden sich zwei 1,20 m breite und 0,40 m tiefe Nischen. Die stichbogigen Gewölbe aus Backsteinen der beiden Nischen sind in der Mitte auf eine hochkant gestellte Kalkplatte (1,50 x 0,58 x 0,20 m) abgestützt. Die beiden Nischen wurden durch einen nach Norden sanft ansteigenden Kanal von 45 cm Höhe und 32 cm Breite entlüftet; der zugehörige Kamin konnte nicht nachgewiesen werden.
