Bischof Bernward von Hildesheim und die Ziegelherstellung um 1000

Autor(en): **Kruse, Karl Bernhard**

Zeitschrift: **Ziegelei-Museum**

Band (Jahr): **31 (2014)**

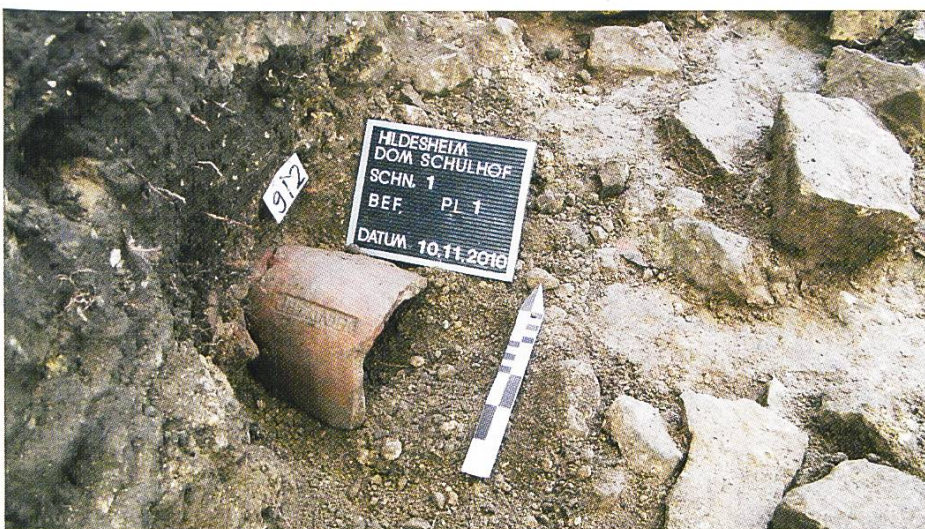
Abb. 1

Hildesheim Domgrabung, kompletter Bernwardsziegel in Fundlage.

Der Biograph Thangmar¹ berichtet in der *vita bernwardii*, dass Bischof Bernward «Ziegel zum Dachdecken verwendete, ohne dass es ihm jemand gezeigt hätte.»² Über die Herstellung und die Lage und Ausstattung der notwendigen Ziegelei wird leider nichts berichtet, auch nicht, dass er Fussbodenziegel brennen liess, die bei der jetzt abgeschlossenen Grabung im Vorfelde der grossen Domrenovierung zur 1200-Jahrfeier 2015, ausgegraben worden sind. Bereits in den Jahren nach dem II. Weltkrieg hatte der Student der Kunstgeschichte Joseph Bohland wohl grössere Mengen von Dachziegeln und auch Fussbodenplatten aus Ziegelton ausgegraben und in Zeitungsberichten³ und seiner Dissertation⁴ kurz beschrieben. Bis auf ein grösseres Bruchstück mit dem vollständigen Namen «Bernward» sind sie nicht mehr vorhanden. Erst meine Grabungen an der Bernwardsmauer in den Jahren 1986–1988⁵ brachten wieder Bruchstücke von gestempelten Ziegeln hervor und damit den eindeutigen Beleg, dass auch die in den gleichen Befundzusammenhängen liegenden Ziegel ohne Buchstabenstempel aus der Werkstatt Bischof Bernwards um 1000 stammen müssen. Während unserer letzten grossen Grabung, die 2013 abgeschlossen wurde, sind nochmals viele Bruchstücke von Bernwards Dachziegeln gefunden worden, unter anderen ein vollständiger (Abb. 1).

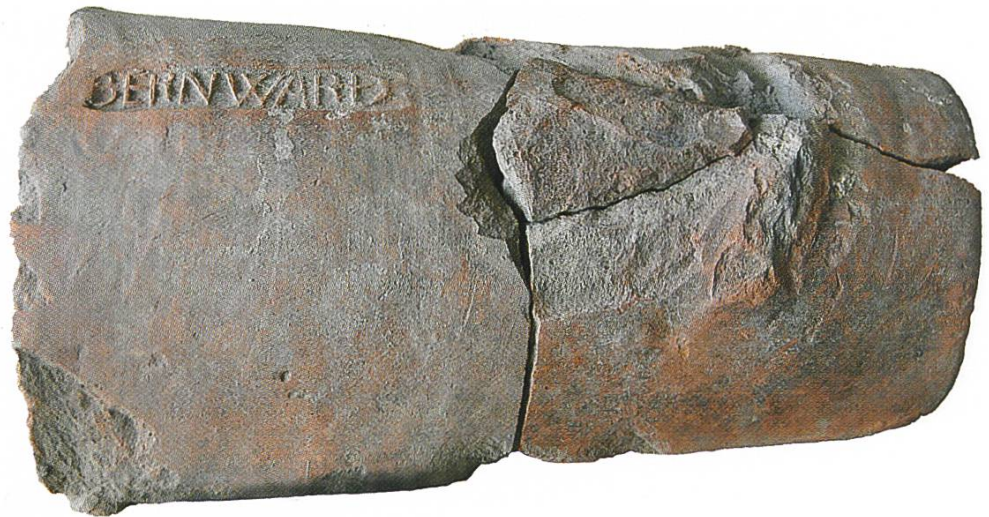
Abb. 2

Hildesheim Domgrabung, kompletter Bernwardsziegel mit Namensstempel (Nase abgebrochen). Länge 45 cm, MST ca. 1:5.

Alle bisher gefundenen Stücke weisen darauf hin, dass nur ein einziger Dachziegeltyp hergestellt wurde, der sowohl als «Nonne» (untere Rinne) wie auch als «Mönch» (oberer Deckziegel) auf dem Dach verlegt werden konnten (Abb. 2). Da die Bruchstücke, die Bohland nach dem Kriege schon gefunden hatte, sehr gross waren, vermutete er, dass es sich um First- oder Gratsteine handelte,⁹ wie sie noch heute in ähnlicher Form auf Ziegeldächern verwendet werden. Dagegen spricht jedoch, dass bisher nur diese Stücke

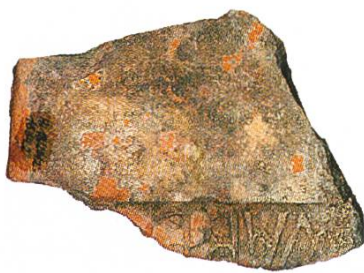
Abb. 3

Bruchstück eines Bernwardsziegel mit Stempel auf dem Kopf; links ist eine Stirnseite.

Dachziegel aus der gleichen Zeit um die erste Jahrtausendwende sind inzwischen in Paderborn und Magdeburg ebenfalls ergraben worden, doch bisher keine mit einem Namen. Vorbilder für die Namensstempelung wird Bischof Bernward auf seiner Italienreise im Jahre 1000–1001⁶ erhalten haben. In der Bernwardsausstellung in Hildesheim im Jahre 1993 konnten zwei grosse Flachziegel mit Namensstempel aus Pavia⁷ gezeigt werden. Diese Dachziegel wurden im 5. und 6. Jahrhundert nach Christus gebrannt und mit Namen und Amtsbezeichnung versehen. Die beiden Funde aus Pavia zeigen ein Kreuz am Anfang des Namenszuges, während bei den Bernwardziegeln ein Kreuz den letzten Buchstaben (D) ziert (Abb. 2). Bisher wurden nur zwei Bruchstücke gefunden, die durch ein E und ein S auf die Amtsbezeichnung *Epicopus* hinweisen. Die Stempel laufen in der Regel vom unteren Rand nach oben, bei einem Bruchstück aus Hildesheim ist der Stempel falsch herum in den noch feuchten Ziegelton gedrückt worden (Abb. 3).

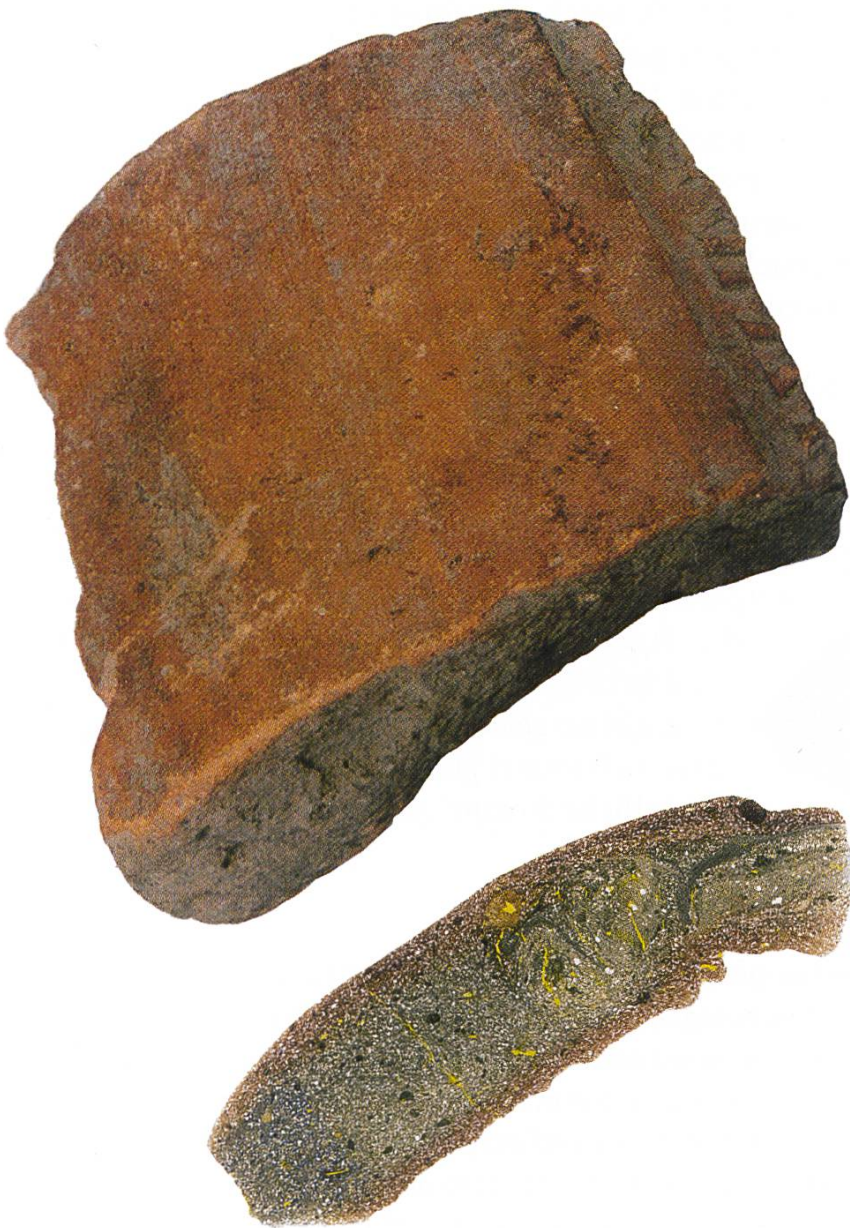
Abb. 4

Untersuchte Bernwardziegel
mit grauem Kern.

zont aus blauem, sehr fettem Ton, durchsetzt mit vielen Steinen, der nur nach einer entsprechend starken Magerung mit Sand gebrannt werden kann und im Brand sehr stark schwindet. Die Studenten haben aus beiden Tonsorten einen relativ flachen Ziegel in einem Holzkasten geformt und in einem modernen Elektrofen bei gut 1000°C gebrannt. Der gelbe Lehm erbrachte einen aussen roten Ziegelton mit geringer Schwindung, im Kern war er dunkelgrau bis schwarz. Auch die historischen Bernwardziegel haben einen dunklen Kern (Abb. 4). Dieser Farbwechsel wird mit der Atmosphäre im Brennofen zusammenhängen. Solange genug Sauerstoff an den Ton kommt, bleibt er rot, wird reduzierend – mit nur wenig Sauerstoff – gebrannt, färbt sich der Ton dunkel.

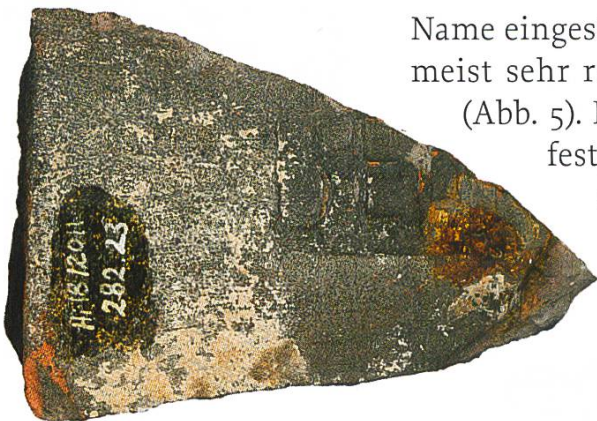
Abb. 5

Bruchstück eines Bernwardsziegels bis zur Sinterung gebrannt, daher dunkel.

Alle Dachziegel zeigen die gleiche Herstellung auf dem Ziegelhof in der Holzform; es gibt nur eine glatte Oberfläche, in die der Name eingestempelt ist. Die nach innen gebogene Unterseite ist meist sehr rau, sandig und mit vielen Furchen durchzogen

(Abb. 5). Bisher konnten zwei verschiedene Materialstärken festgestellt werden. Die Mehrzahl der Bruchstücke hat eine Stärke von ca. 3 cm. Nur wenige Stücke haben eine geringere Dicke von ca. 2 cm, sie scheinen auch kleiner gewesen zu sein. Die Buchstabengrösse ist jedoch immer gleich, auch wenn es leicht unterschiedliche Stempel gegeben hat.

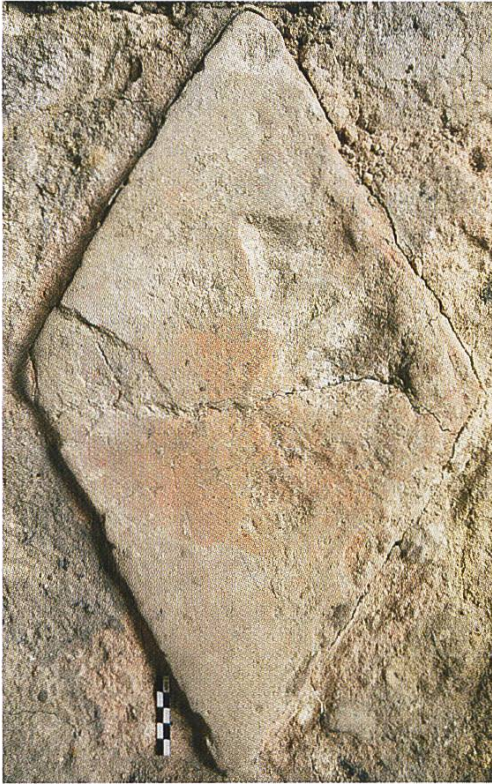
Abb. 8
Hildesheim, Domgrabung.
Fussbodenziegel (Rhombus)
in Fundlage mit 48 cm bzw.
28 cm von Spitze zu Spitze,
Dicke ca. 6 cm.

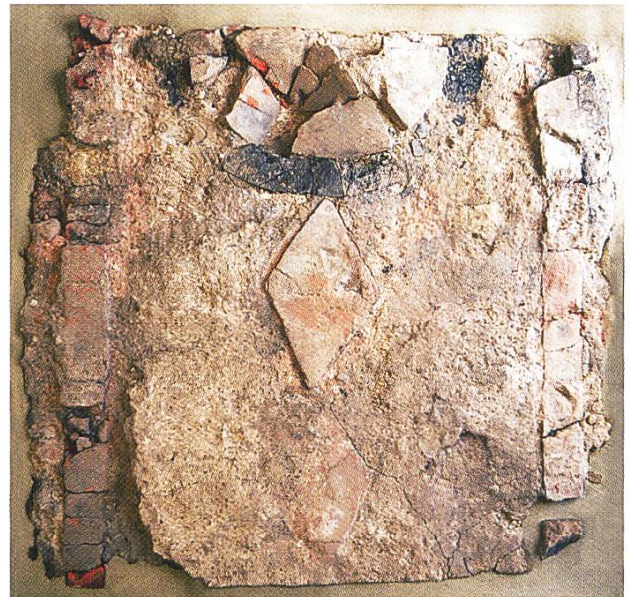
Abb. 10 und 11

Hildesheim, Domgrabung, Kreis und Rautenband in Fundlage.

Dasselbe im geborgenen Zustand.

Die Fotos sind in der gleichen Position wie die Rekonstruktion Abb. 9.
