Zeitschrift: Zürcher Illustrierte
Band: 9 (1933)
Heft: 7

Artikel: Der Felssturz an der Axenstrasse
Autor: [s.n.]
DOI: <https://doi.org/10.5169/seals-752186>

Der Felssturz an der Axenstrasse

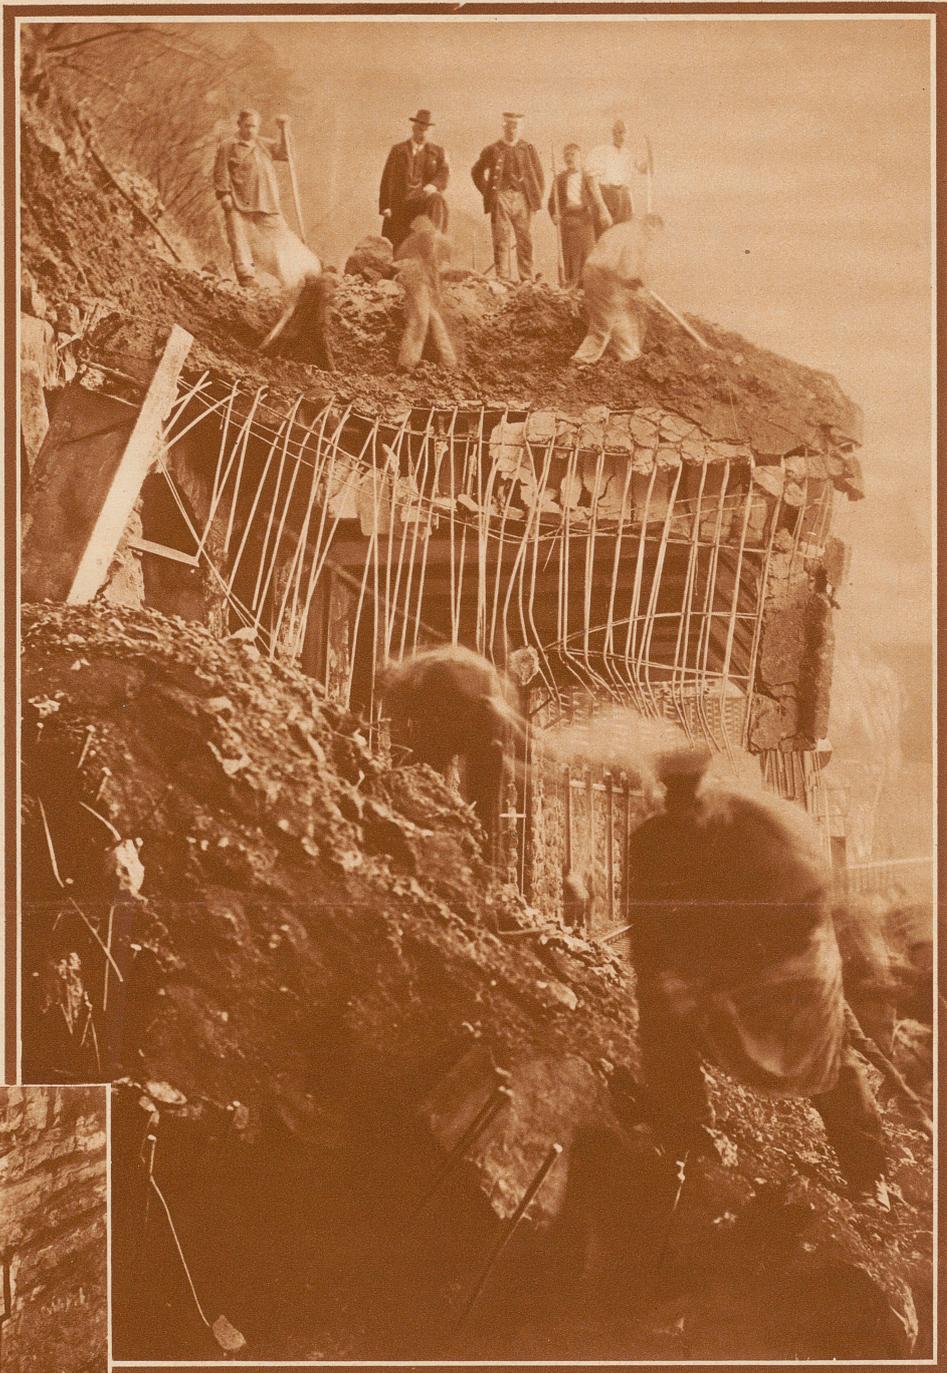
Die eingedrückte Schutzgalerie der Gotthardbahn. Rund 1000 Tonnen Gestein stürzten aus zirka 50 m Höhe über Straße und Galerie ab und fielen in den See. Die Eisenarmierung wurde zerrissen und die mächtigen T-Balken wie Zündhölzer geknickt

Am 6. Februar um 18 Uhr 37 erfolgte an der Axenstrasse ein Felssturz von ganz ungewöhnlichen Ausmaßen und Folgen. Die abgestürzte Felsmasse — rund 500 Kubikmeter — bedeckte auf eine Länge von 100 Meter die Axenstrasse, riß die Schutzmauer der Straße weg und zerstörte die Schutzgalerie, die Fahrleitung und das Geleise der Gotthardbahn. Die abgestürzten Blöcke hatten die Größe kleiner Häuser, zu ihrer Beseitigung waren schwierige Sprengarbeiten notwendig. Zur Aufrechterhaltung des Verkehrs wurde zwischen den Stationen Brunnen-Flüelen ein Dampfschiffpendelverkehr eingerichtet. Nach 24stündigem Unterbruch war die Störung behoben. Wenige Augenblicke vor dem Absturz hatte ein Personenzug die Unfallstelle passiert.

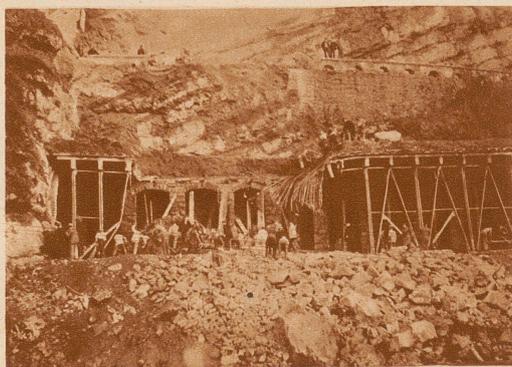
Die SBB-Mannschaften bei den Räumungsarbeiten, 21 Stunden nach dem Absturz
