Artikel: Kann man über Probleme reden, kann man sie einfacher lösen : zur Restaurierung des alten Frauenklosters in Poschiavo

Autor: Meyer, Thomas F.

Kann man über Probleme reden, kann man sie einfacher lösen - Zur Restaurierung des alten Frauenklosters in Poschiavo

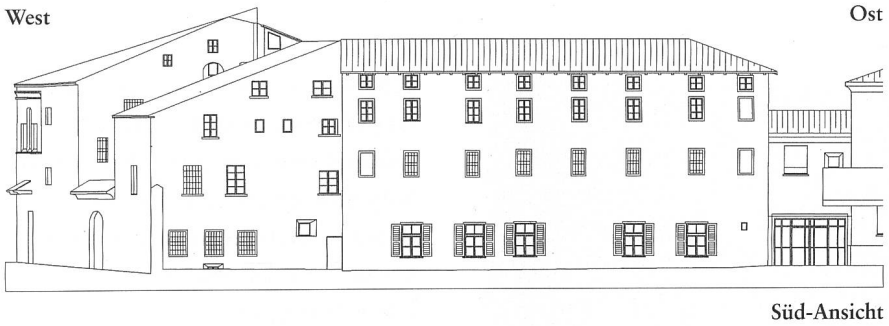
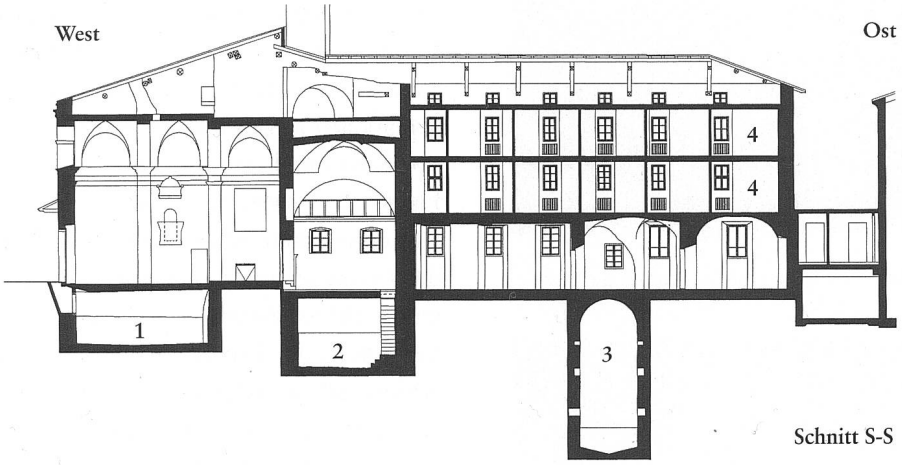
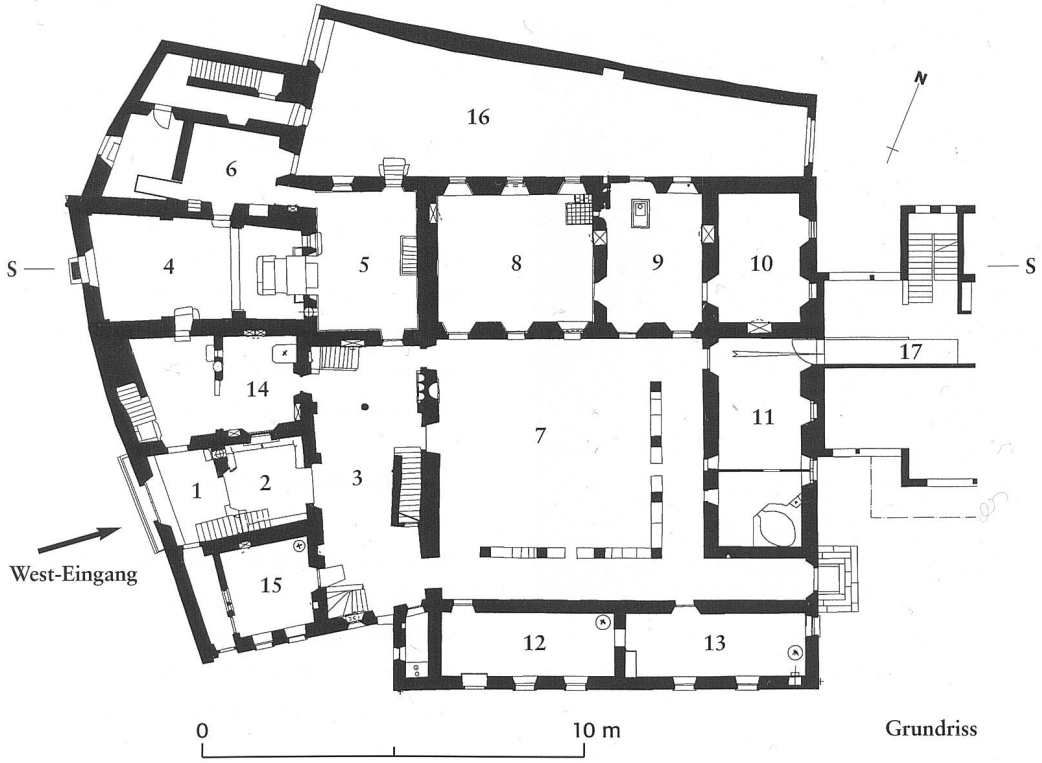
Abb. 95: Poschiavo, altes Frauenkloster. Südansicht, dazugehöriger Schnitt S-S und Grundriss des Erdgeschosses. Mst. 1:200.

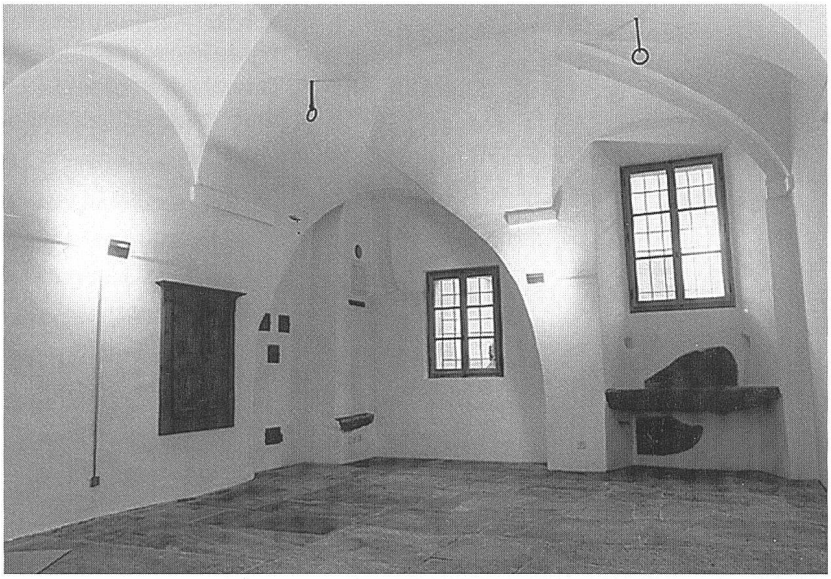
Abb. 96: Poschiavo, altes Frauenkloster. Die alte Küche, neu als Esszimmer genutzt (Raum Nr. 9).

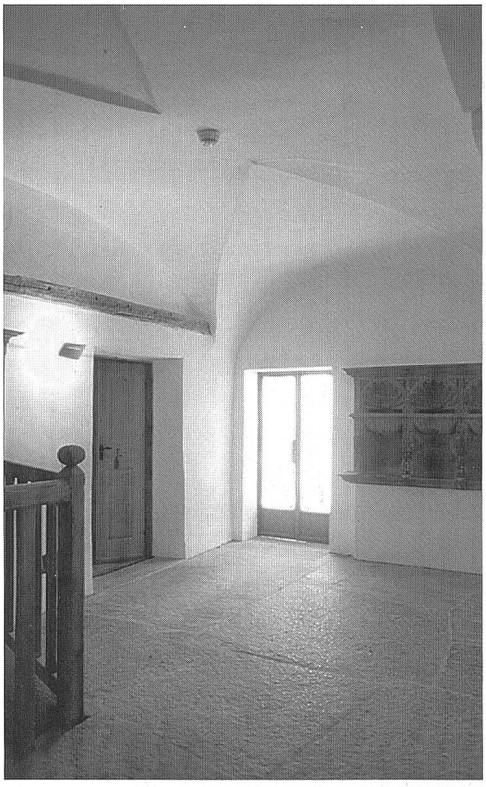
Abb. 97: Poschiavo, altes Frauenkloster. Die restaurierte Eingangshalle mit dem Lavabo von 1682.

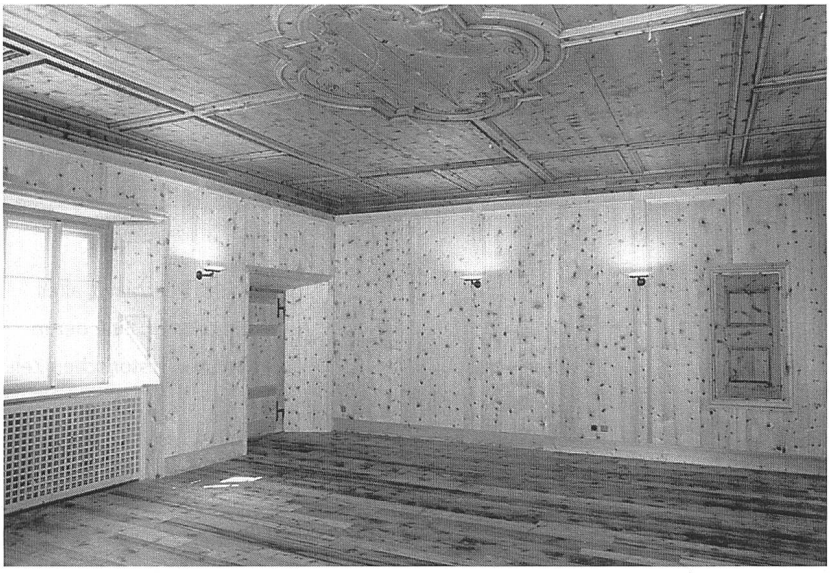
Abb. 100: Poschiavo, altes Frauenkloster. Das ehemalige Refektorium mit originaler Decke und neuem Wandtäfer aus Arvenholz (Raum Nr. 8).
