Artikel: Brienz/Brinzauls, Burganlage Belfort : die Ruinenkonservierung als denkmalpflegerische Aufgabe

Autor: Rutishauser, Hans

Brienz/Brinzauls, Burganlage Belfort. Die Ruinenkonservierung als denkmalpflegerische Aufgabe

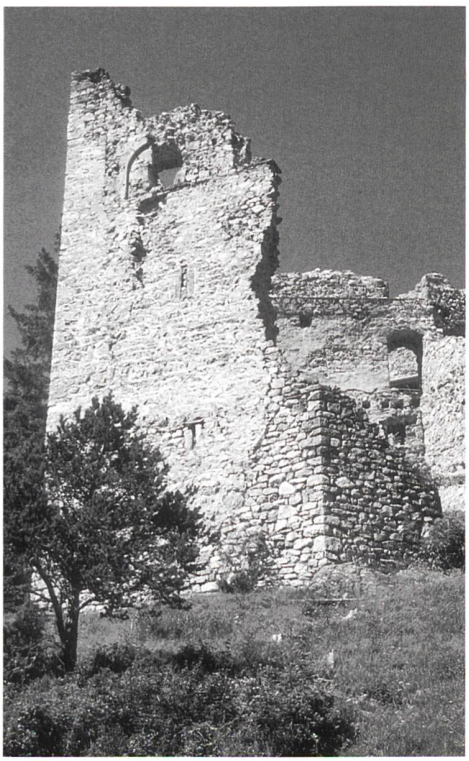
Abb. 108: Brienz/Brinzauls, Burganlage Belfort. Die 1935/36 durch Eugen Probst gesicherte Südwestecke des Südtraktes. Blick gegen Norden.

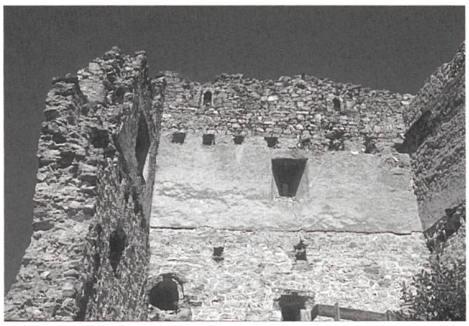
Trotz der 500-jährigen Verwitterungsdauer haben sich an den Wänden der Innenräume und in den Fensterleibungen erstaunlich grosse Flächen originalen hoch- und spätmittelalterlichen Verputzes erhalten (Abb. 110). Diese Verputzschichten wurden durch Hintergiessen und mit Randanböschungen von Restaurator Tonino Schneider, Chur, gesichert. Auf der Innenseite des westlichen Südtraktes sind die Verputze besonders grossflächig erhalten. Diese wollte man

Abb. 110: Brienz/Brinzauls, Burganlage Belfort. Palas, Westinnenwand. Die grosse Verputzfläche kennzeichnet das dritte Geschoss.

durch wasserabweisende Klebdächer mit Metallkonsolen und einer Abdeckung aus Holz, Metall oder Glas besonders schützen. Nach eingehenden Versuchen entschied man sich für die Glasabdeckungen, weil sie eindeutig als heutige Zutat verstanden werden und nur geringe Schattenlinien zeichnen (Abb. 111).

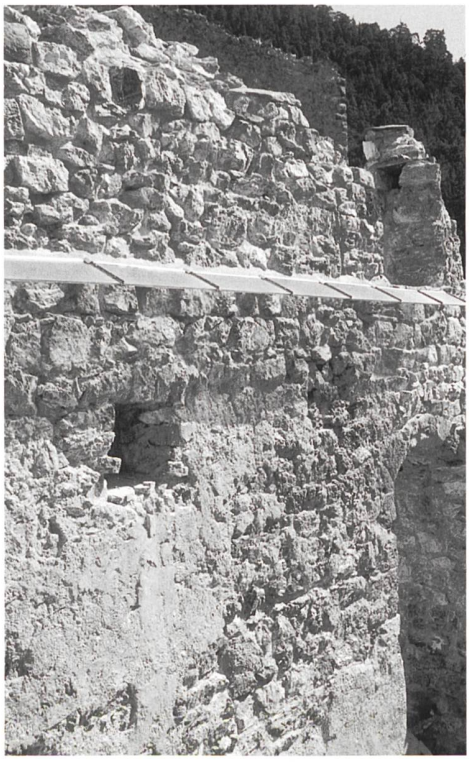
Abb. 111: Brienz/Brinzauls, Burganlage Belfort. Glasklebedach zum Schutz des Verputzes.

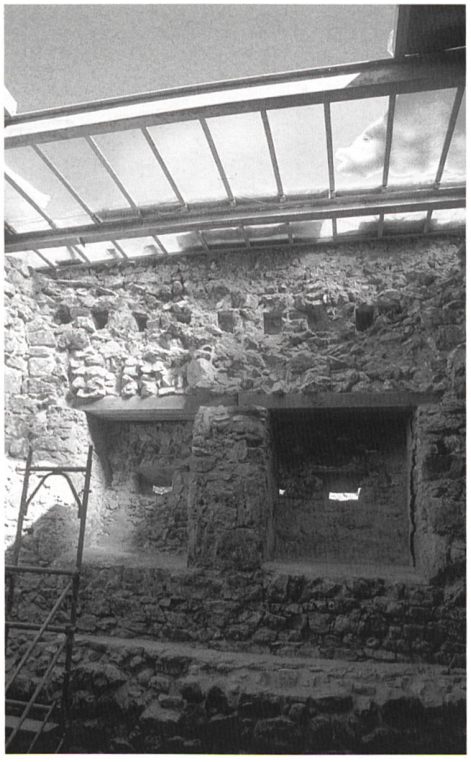
Eine aufwändige Sicherungskonstruktion bedurfte das oberste Geschoss des 1229 erbauten Hauptturmes. Hier hatten sich hinter dem dreiseitigen Zinnenkranz Reste der mit Mörtel bedeckten Wehrplattform erhalten. Diesen seltenen Befund galt es, nach dem Abräumen des deckenden Mauerschuttes, zu schützen. Zu diesem Zweck wurde ein in der Mitte offenes Glasdach mit entsprechender Wasserableitung montiert, das auch Kontrollgänge im Bereich des exponierten Zinnenkranzes ermöglicht (Abb. 112).

Abb. 112: Brienz/Brinzauls, Burganlage Belfort. Glasdach über der Nordinnenwand des Hauptturmes.

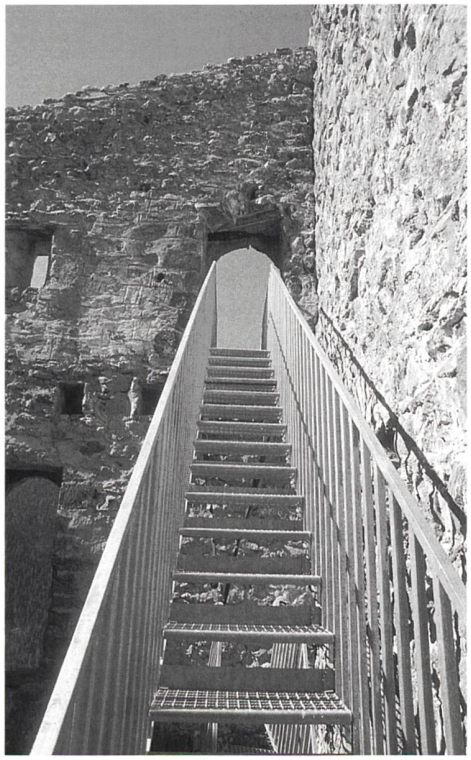
Abb. 113: Brienz/Brinzauls, Burganlage Belfort. Neuer Aufstieg im vierten Geschoss des Torturms.

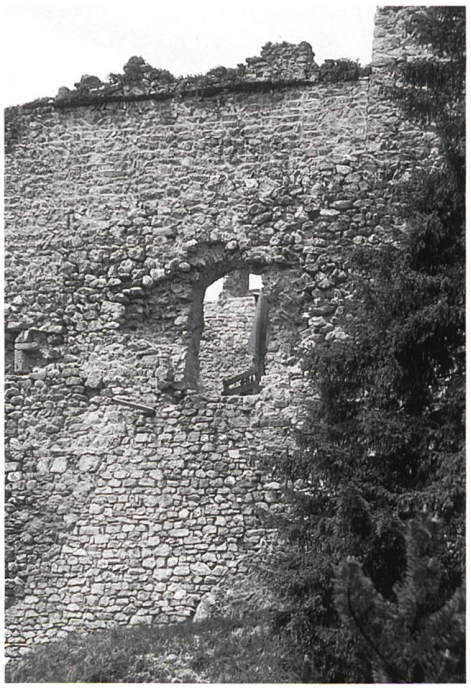
Offen bleibt bis heute die Frage nach der Lage des Hauptzuganges in die Burganlage. Das ursprüngliche Hauptportal an der Nordseite wurde schon wenige Jahre nach seiner Errichtung zugemauert und durch ein neues Portal in der Ostmauer ersetzt (Abb. 115). Zu diesem gelangte man im Mittelalter über eine Rampe, Treppe oder Brücke längs der Ostmauer. Die Zerstörung dieses Zugangs, wohl 1499, machte die Burg unzugänglich – wohl erst im 19. Jahrhundert brach man die Zumauerung des Nordportals teilweise wieder aus. Das Ausbruchsloch ist allerdings so klein, dass man den Kopf einziehen muss beim Durchschreiten der Öffnung. Die DPG lehnte das Vergrössern des modernen Ausbruchs ab, weil dabei historisch wichtiges Mauerwerk zerstört worden wäre. Stattdessen empfahl sie, den wenig jüngeren Zugang über das Ostportal neu zu erschliessen, wobei auch hier eine Metallpaserelle notwendig wäre. Angesichts der beträchtlichen Kosten dieser Erschliessungsvariante ist der definitive Entscheid im Jahre 2006 noch nicht gefallen.

Abb. 115: Brienz/Brinzauls, Burganlage Belfort. Der noch während der Neubauzeit von der Nordfront verlegte Haupteingang in der Ostmauer. Blick gegen Westen.
