Artikel: Un monumento alla vita contadina : il restauro esemplare di Casa Tomé nel Borgo di Poschiavo

Un monumento alla vita contadina – il restauro esemplare di Casa Tomé nel Borgo di Poschiavo

Albina Cereghetti,
Gustavo Lardi,
Ivano Rampa

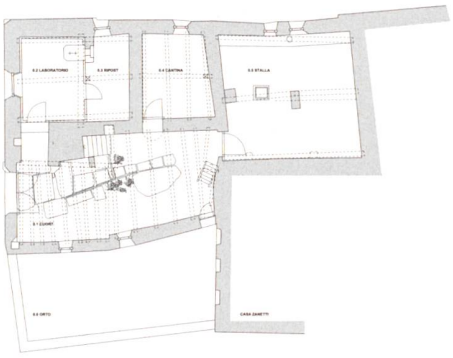
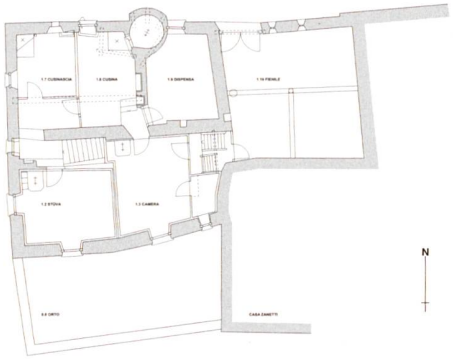
Fig. 118: Poschiavo, Borgo, Casa Tomé. Piano terreno e primo piano. Scala 1:400.

La casa ha un'unica entrata per accedere sia alla stalla, sia al fienile come pure ai locali abitativi (fig. 118). Questo tipo di struttura ha origini, secondo gli studi di Christoph Simonett, proprio in Val Poschiavo[150]. Precorritrice del tipo di abitazione engadinese con doppia entrata per il fienile e per la stalla, è anche il prototipo di alcuni palazzi del XVII e XVIII secolo presenti nel Borgo di Poschiavo.
La facciata con le sue piccole aperture a volta tonda ed il portone tardogotico rappresenta nel suo attuale stato di conservazione una rarità grigionese ed addirittura svizzera.

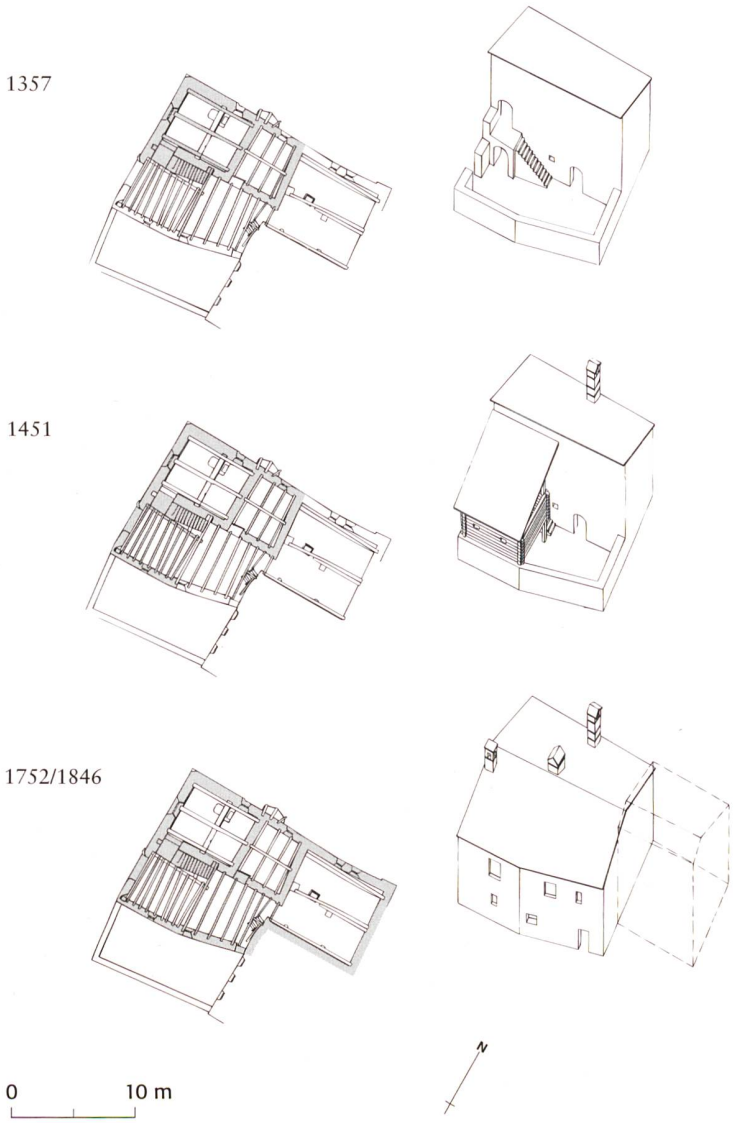
Fig. 119: Poschiavo, Borgo, Casa Tomé. Il suo sviluppo a tappe. Scala 1:600.

Il nucleo originario di Casa Tomé – un edificio a torre – risale al 1357 (fig. 119). Sopra il cortile, dapprima aperto, sono state aggiunte nel 1450 due stanze; a questo periodo risalgono pure il caratteristico portale e il tetto a due falde. Nel 1750 sono stati aggiunti il fienile e la stalla. All'interno ci sono parecchi elementi interessanti come ad esempio le due stüe con la stufa murata, la cucina col focolare e la cappa del camino, il forno per il pane, la scalinata in sasso, gli intonaci, i soffitti e l'arredamento interno.
Il contesto storico della Casa Tomé non è limitato alla singola costruzione, ma è in stretta relazione con le strutture che caratterizzano l'intero quartiere: le vie, gli edifici, gli orti ed i giardini. Esiste pure una stretta relazione con i canali (puntunai) che correvano paralleli al fiume Poschiavino, necessari alle attività artigianali ed ai lavatoi.

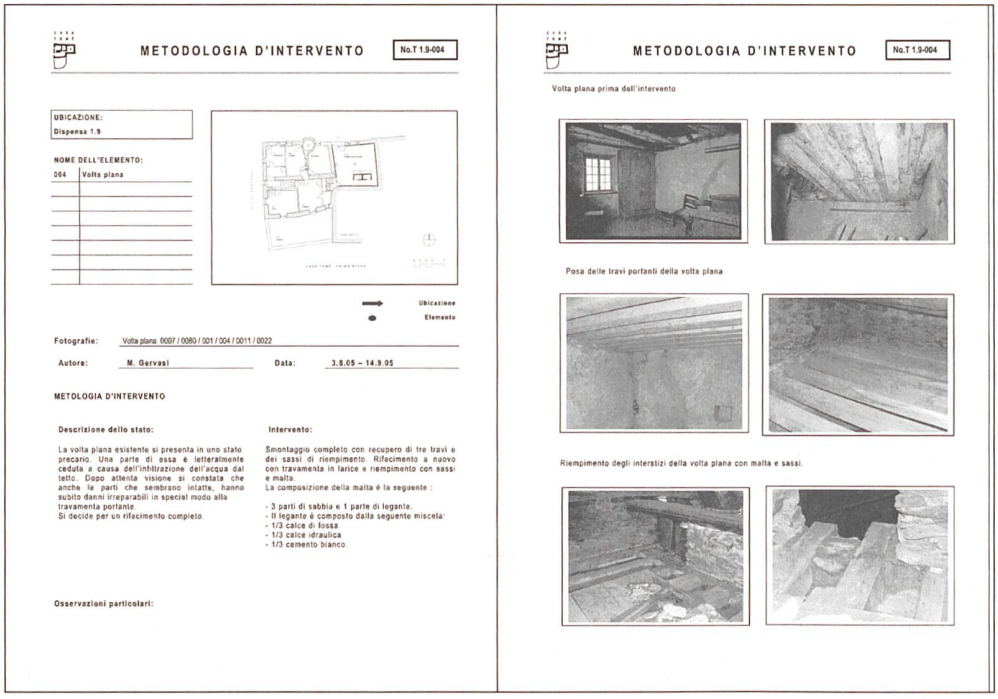
Fig. 125: Poschiavo, Borgo, Casa Tomé. Esempio di scheda con la metodologia d'intervento.

La volta plana esistente si presenta in uno stato precario. Una parte di essa è letteralmente ceduta a causa dell'infiltrazione dell'acqua dal tetto. Dopo attenta visione si constata che anche le parti che sembrano intatte, hanno subito danni irreparabili in special modo alla travamenta portante.
Si decide per un rifacimento completo

Smontaggio completo con recupero di tre travi e dei sassi di riempimento. Rifacimento a nuovo con travamenta in larice e riempimento con sassi e malta.
La composizione della malta è la seguente :

- 3 parti di sabbia e 1 parte di legante.
- Il legante è composto dalla seguente miscela:
- 1/3 calce di fossa
- 1/3 calce idraulica
- 1/3 cemento bianco.
