Thermographie infrarouge appliquée à des bâtiments anciens

Application of Infrared Thermography to Old Buildings

Daniel LAURENS
Assistant
Laboratoire Régional, C.E.T.E.
Aix-en-Provence, France

L'investigation effectuée sur les palais communaux de RIMINI fournissent des exemples des possibilités de la méthode. Les photos des pages suivantes illustrent certaines particularités relevées. Les résultats sont qualitatifs mais la souplesse d'emploi du matériel permet de faire très rapidement une évaluation à distance, non destructive qui pourrait être utilisée pour optimiser d'autres mesures ou d'autres contrôles.

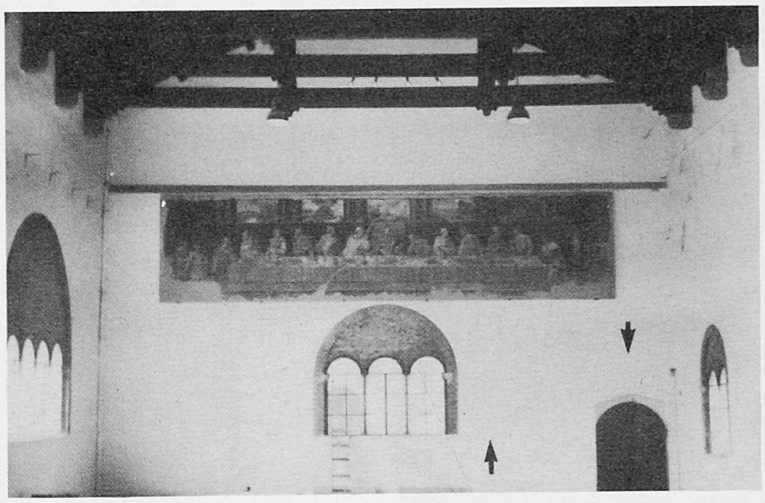
Fig. 2 Vue intérieure

La photo N°2 montre le mur Ouest de la Salle de Conseil. Sur cette photo sont repérés les emplacements des particularités relevés en infrarouge.

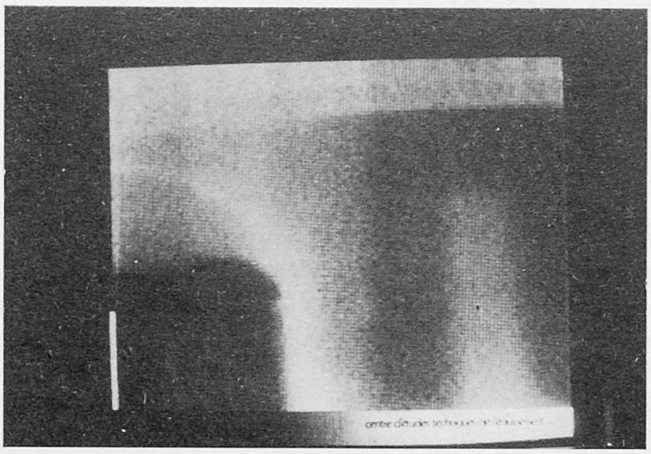
Fig. 3 Conduit de chauffage

De part et d'autre de la fenêtre située sous la fresque, on peut voir en infrarouge des marques claires verticales qui correspondent à d'anciens conduits de chauffage qui sont aménagés dans la maçonnerie. L'air enfermé dans ces cavités s'oppose à l'échange thermique avec la salle et en ces points la structure apparait plus chaude.

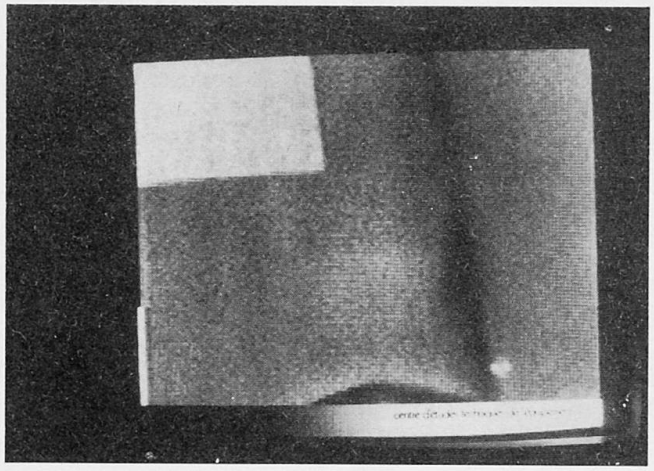
Fig. 4 Ouverture murée

Au-dessus de la porte repérée sur la figure N°2, l'image infrarouge révèle une hétérogénéité dont la forme fait penser à une ancienne ouverture murée

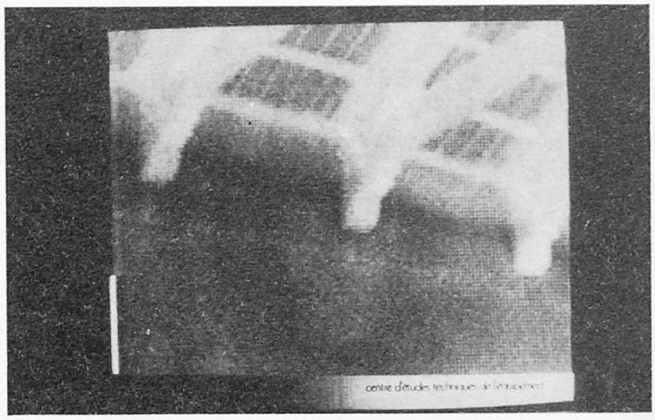
Fig. 6 Thermogramme du mur Nord

Les clichés infrarouge sur les mêmes parties de la structure révèlent la présence d'une trace rectiligne entre les corbeaux.
Cette trace très bien délimitée fait penser à une poutre.

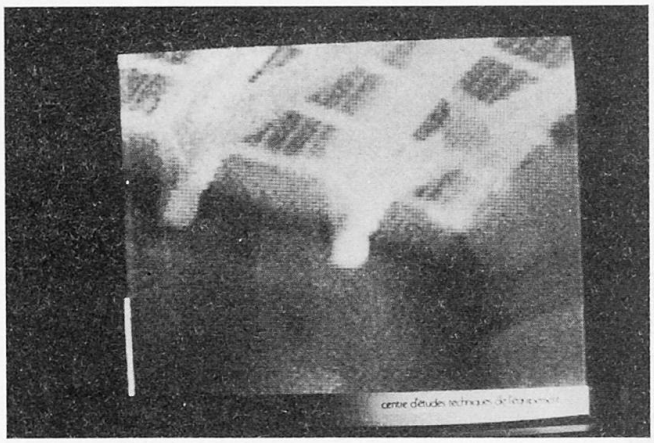
Fig.7 Extrémité du mur Nord

On note que la marque observée se prolonge jusqu'au mur Est.
La présence d'une zone sombre dans l'angle de la pièce révèle que cet angle est pollué par l'humidité.

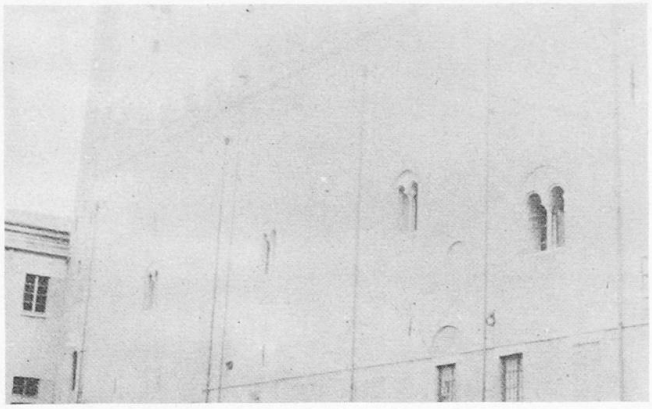
Fig. 8 Façade Nord

La photo ci-contre représente la façade Nord de l'édifice dont la Salle de Conseil occupe toute la partie supérieure.
L'angle de la pièce montré sur l'image infrarouge précédente correspond à l'emplacement de la gouttière la plus à gauche.

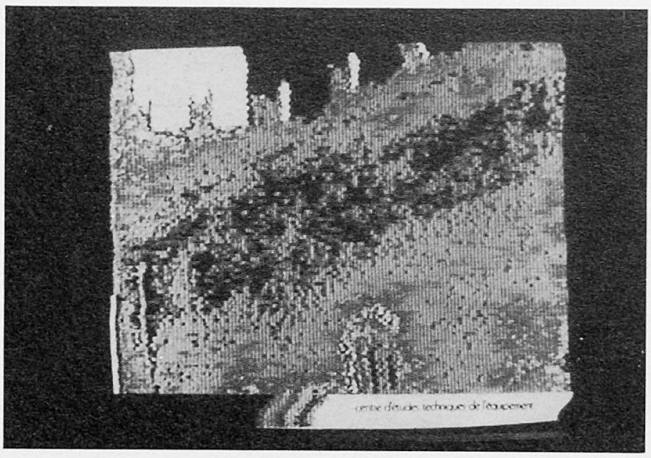
Fig.9 Traces d'humidité

La prise de vue infrarouge sur cette partie de la façade montre une zone sombre, localisée dans la partie supérieure du mur, qui révèle la présence d'humidité et confirme les constatations faites à l'intérieur.

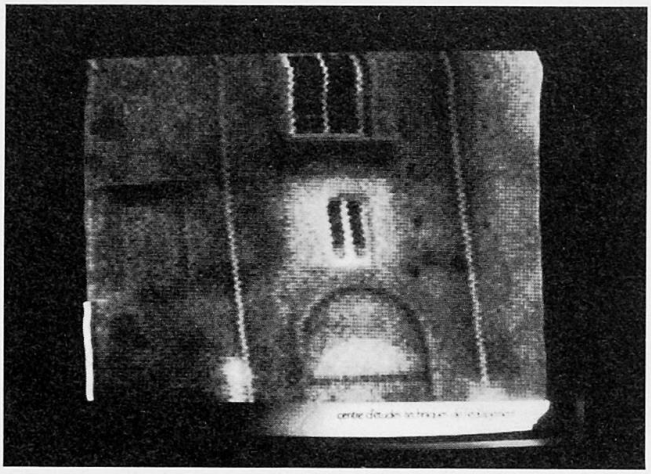
Fig.10 Différence de structure

Sur la même façade, ce point qui rayonne de façon importante correspond à un couloir de liaison entre deux bâtiments.
La nature du mur est certainement différente et il y a un point de chauffage sous la fenêtre.
