Artikel: Zum Wiederaufbau der Kirche Büren a.A.

Autor: Fischer, Hermann von

ZUM WIEDERAUFBAU DER KIRCHE BÜREN a. A.

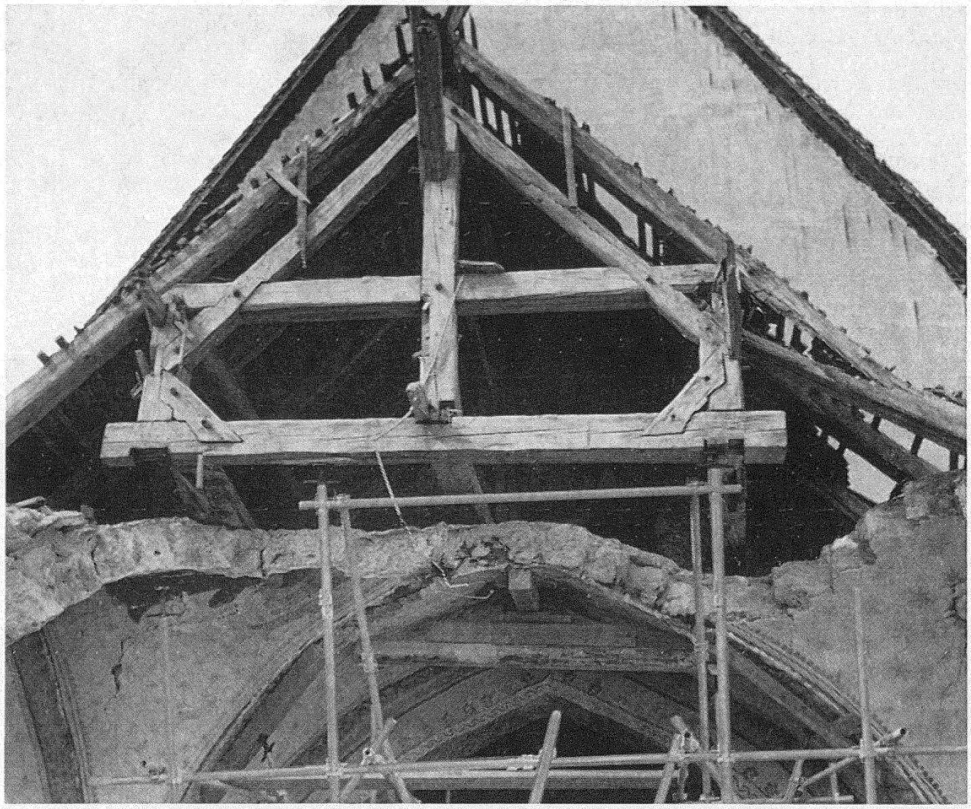
Der Katastrophe, die glücklicherweise keine Menschenleben forderte, fielen die Gewölbe des Chores und dessen Westwand zum Opfer, indem die Trümmer und die Baugerüste des Turmes teilweise auch auf den Chor herabstürzten.

Nachdem diese Arbeiten abgeschlossen waren, ließ sich das Ausmaß des Schadens ermessen: Das östliche Chorjoch mit den Evangelistensymbolen ist ganz eingestürzt. Sämtliche Elemente der Gewölberippen sind geborgen worden, wobei der größte Teil nur

Kirche Büren a. A.: Die Situation nach der Katastrophe vom 15. August 1963
Gotischer Dachstuhlteil und Reste der Chorgewölbe

geringfügig beschädigt worden ist. Der Schlußstein ist in mehrere Stücke zerbrochen. Es besteht die Hoffnung, daß nach Ablösung der bemalten Putzschicht der Trümmer der Gewölbezwickel ein großer Teil der Malerei wieder zusammengestellt werden kann.

Sobald es möglich war, wurde über dem Chor ein Notdach errichtet. Die Reste der Gewölbezwickel konnten unterstützt werden und unter Leitung von Restaurator Hans A. Fischer, Bern, barg dessen Mitarbeiter Dr. Schmucki mit aller Sorgfalt aus den den Chor füllenden Trümmermassen nach und nach alle Teile des Gurtbogens, der Gewölberippen, der Schlußsteine und sämtliche Tuffsteine, die Fragmente der Fresken der Gewölbezwickel trugen. Der Regierungsrat des Kantons Bern hatte unmittelbar nach dem Unglück, auf Antrag der Kant. Kunstaltertümerkommission, zur Sicherung des historischen und künstlerischen Bestandes den Betrag von Fr. 10 000.– zur Verfügung gestellt.
