Artikel: Die Burgen auf dem Mannenberg bei Zweisimmen : die bauarchäologische Untersuchung und Restaurierung des Unteren Mannenberges 2008-2011

Autor: Baeriswyl, Armand / Kissling, Daniel

Die Burgen auf dem Mannenberg bei Zweisimmen. Die bauarchäologische Untersuchung und Restaurierung des Unteren Mannenbergs 2008–2011

Armand Baeriswyl und Daniel Kissling

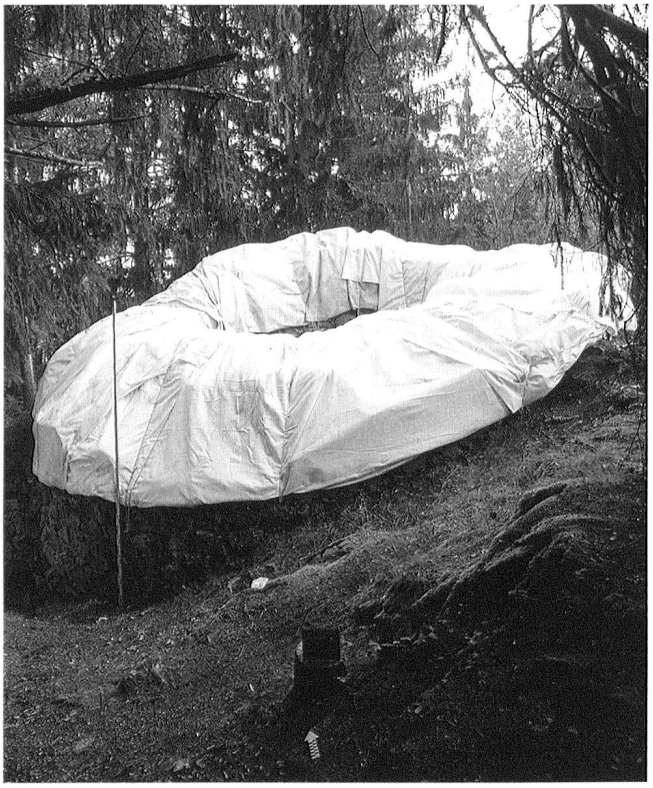
Abb. 4: Unterer Mannenberg. Die eingepackte Ruine des Rundturmes nach der Rodungsaktion von 2004. Blick von Süden, gleiche Blickrichtung wie Umschlagbild.

Die Burgruine Unterer Mannenberg war bereits seit 1985 im Fokus des Archäologischen Dienstes, der im Kanton Bern gemäss Denkmalpflegegesetz auch für Burgruinen zuständig ist. Ein erster Augenschein zeigte bereits damals, dass Frostsprengungen und Pflanzenbewuchs das Mauerwerk auseinanderbrechen liessen (Abb. 3). Es bestand akute Steinschlaggefahr, die Mauern drohten vollständig zu zerfallen.

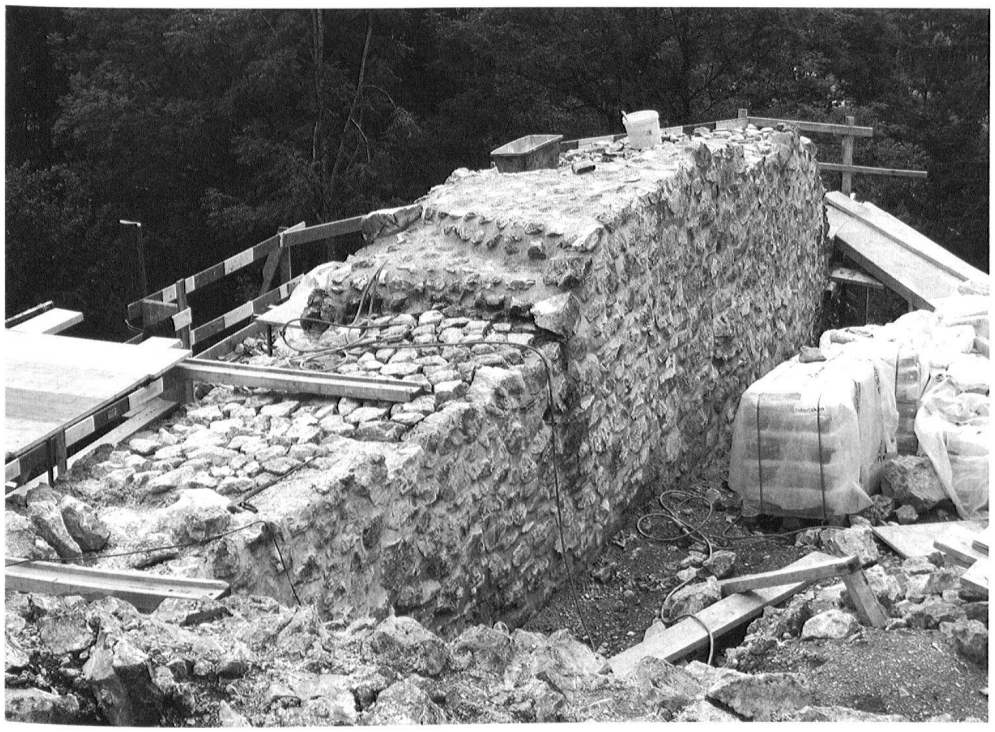
Abb. 5: Unterer Mannenberg. Wiederaufmauerung der obersten Mauerlagen. Blick auf die östliche Ringmauer von Norden.

Die Sanierung spielte sich nach einem Schema ab, das sich bei verschiedenen Burgensanierungen bewährt hat.[13] In einem ersten Schritt wurde, nach vorgängigem Roden und Entfernen des Bewuchses, eine Dokumentation des Ist-Zustandes vorgenommen, der sich eine archäologische Untersuchung des Mauerbestandes anschloss, diese mit dem Ziel, die Baugeschichte der Ruine zu erforschen. Als Zweites wurden die Schäden am Mauerwerk begutachtet und die vorzunehmenden Massnahmen definiert. Das Schadensbild war überall das gleiche: Zum einen gab es losgelöste, nicht mehr oder nur noch schlecht mit dem Mauerkern verbundene Mauerschalen; dann waren die obersten ein bis zwei Lagen der Mauerkronen ebenfalls nicht mehr im Mörtelverband, sondern lagen locker auf. Dieser Schaden war durch Pflanzenwurzeln sowie durch Frostsprengungen verursacht worden. Ferner waren die Fugen tief ausgewaschen und ausgewittert. Es zeigte sich aber auch, dass der Mörtel im Kern des Mauerwerks ebenso wie die Fundationen überall in einem guten Zustand waren. In einem dritten Schritt wurde überall dort, wo Steine und Mörtel nicht mehr hafteten und einen tragfähigen Verband bildeten, die Mauer abgebrochen. Das waren zum einen Schalenteile im Bereich des Turmes und praktisch alle Mauerkronen. In einem vierten Schritt wurden dann die abgebrochenen Schalen bzw. Mauerkronen wieder neu aufgemauert (Abb. 5). Diese Teile dienen als neue Verschleissschicht, so dass nicht das noch bestehende

Originalmauerwerk weiter erodiert, sondern nur die neu aufgemauerten Bereiche. Die nächste Generation, die in vielleicht 50 oder 100 Jahren die Untere Mannenberg erneut sanieren muss, wird also nicht wie wir schadhaftes mittelalterliches Mauerwerk abbrechen müssen, sondern diejenigen Mauerteile, die wir neu als Schutzschicht aufgemauert hatten.

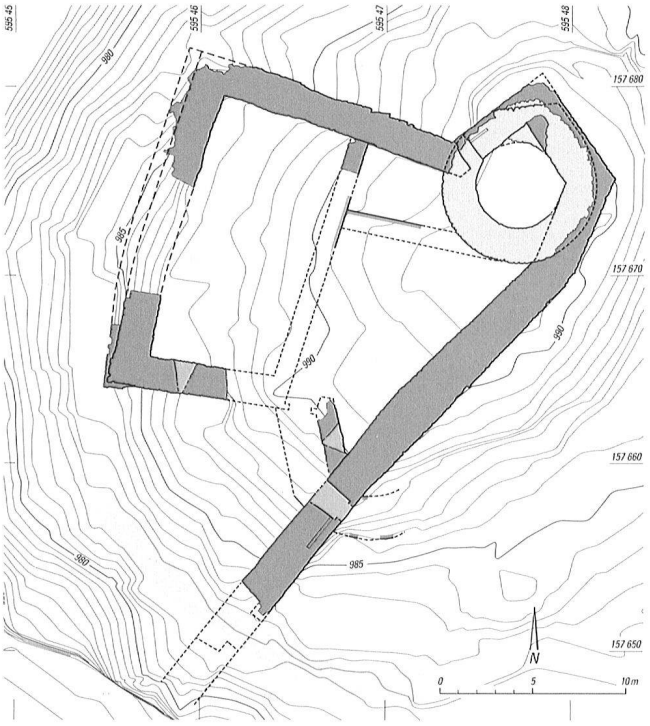
Abb. 6: Unterer Mannenberg. Grundriss der Burganlage. Dunkelgrau: Burganlage der Phase I, hellgrau: Rundturm der Phase II.

Der Aussengrundriss der Burg ist grob dreieckig und wird von einer durchgehend im Verband stehenden Mauer gebildet, die auf der Kante eines Felshügels verläuft (Abb. 6). Die Nordgrenze wird von einem wohl künstlichen Graben begrenzt, während die Südostseite vermutlich ein natürlicher Hang bildet. Im Westen fällt

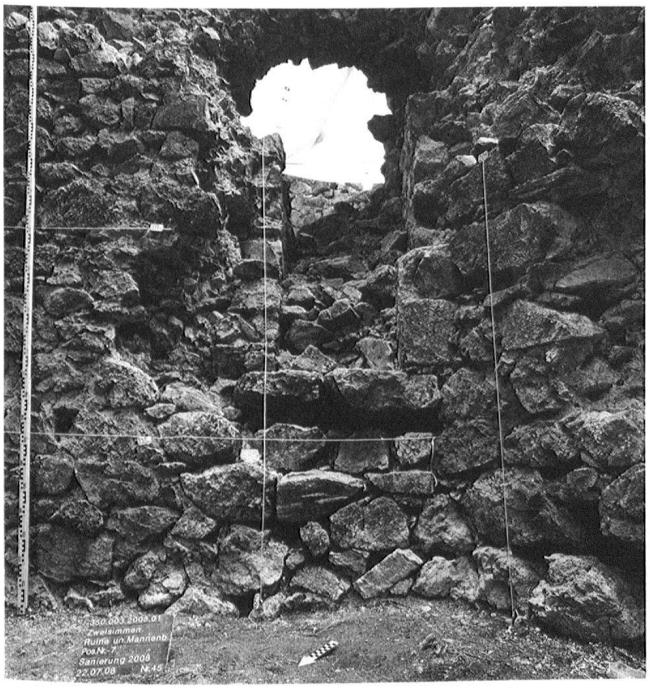
Abb. 8: Unterer Mannenberg. Maueröffnung des Türchens in der Westwand des mutmasslichen Turmes. Blick von Westen.

In der Westfassade des mutmasslichen Turms gibt es eine originale, später zugemauerte Öffnung (Abb. 8). Die im Grundriss rechteckige Türnische ist 80 cm breit und 1,8 m hoch. Sie schliesst oben mit einer Lage von Sturzbalken, deren Negative im Mörtel erhalten sind. Die Türgewände springen auf der Aussenseite jeweils 15 cm vor, so dass die lichte Öffnung der Tür 50 cm beträgt. Auch bei dieser Tür waren Reste eines Sperrbalkenkanals mitsamt Verankerungsloch im gegenüberliegenden Nischengewände erhalten. Die Interpretation dieser Tür fällt schwer; spontan denkt man an einen Durchgang für einen aussen angehängten Aborterker, aber Spuren dieses Erkers in Form von Balkennegativen, Konsolen oder Ähnlichem fehlen vollständig. Ausserdem liegt die Türschwelle nur rund 1,5 m über der Felsoberfläche. Vielleicht handelt es sich um eine Schlupftür.
