Zeitschrift: NIKE-Bulletin
Herausgeber: Nationale Informationsstelle für Kulturgüter-Erhaltung
Band: 22 (2007)
Heft: 6

Artikel: Umbau und Renovation des Parlamentsgebäudes
Autor: Bilfinger, Monica
DOI: https://doi.org/10.5169/seals-727065

Umbau und Renovation des Parlaments-gebäudes

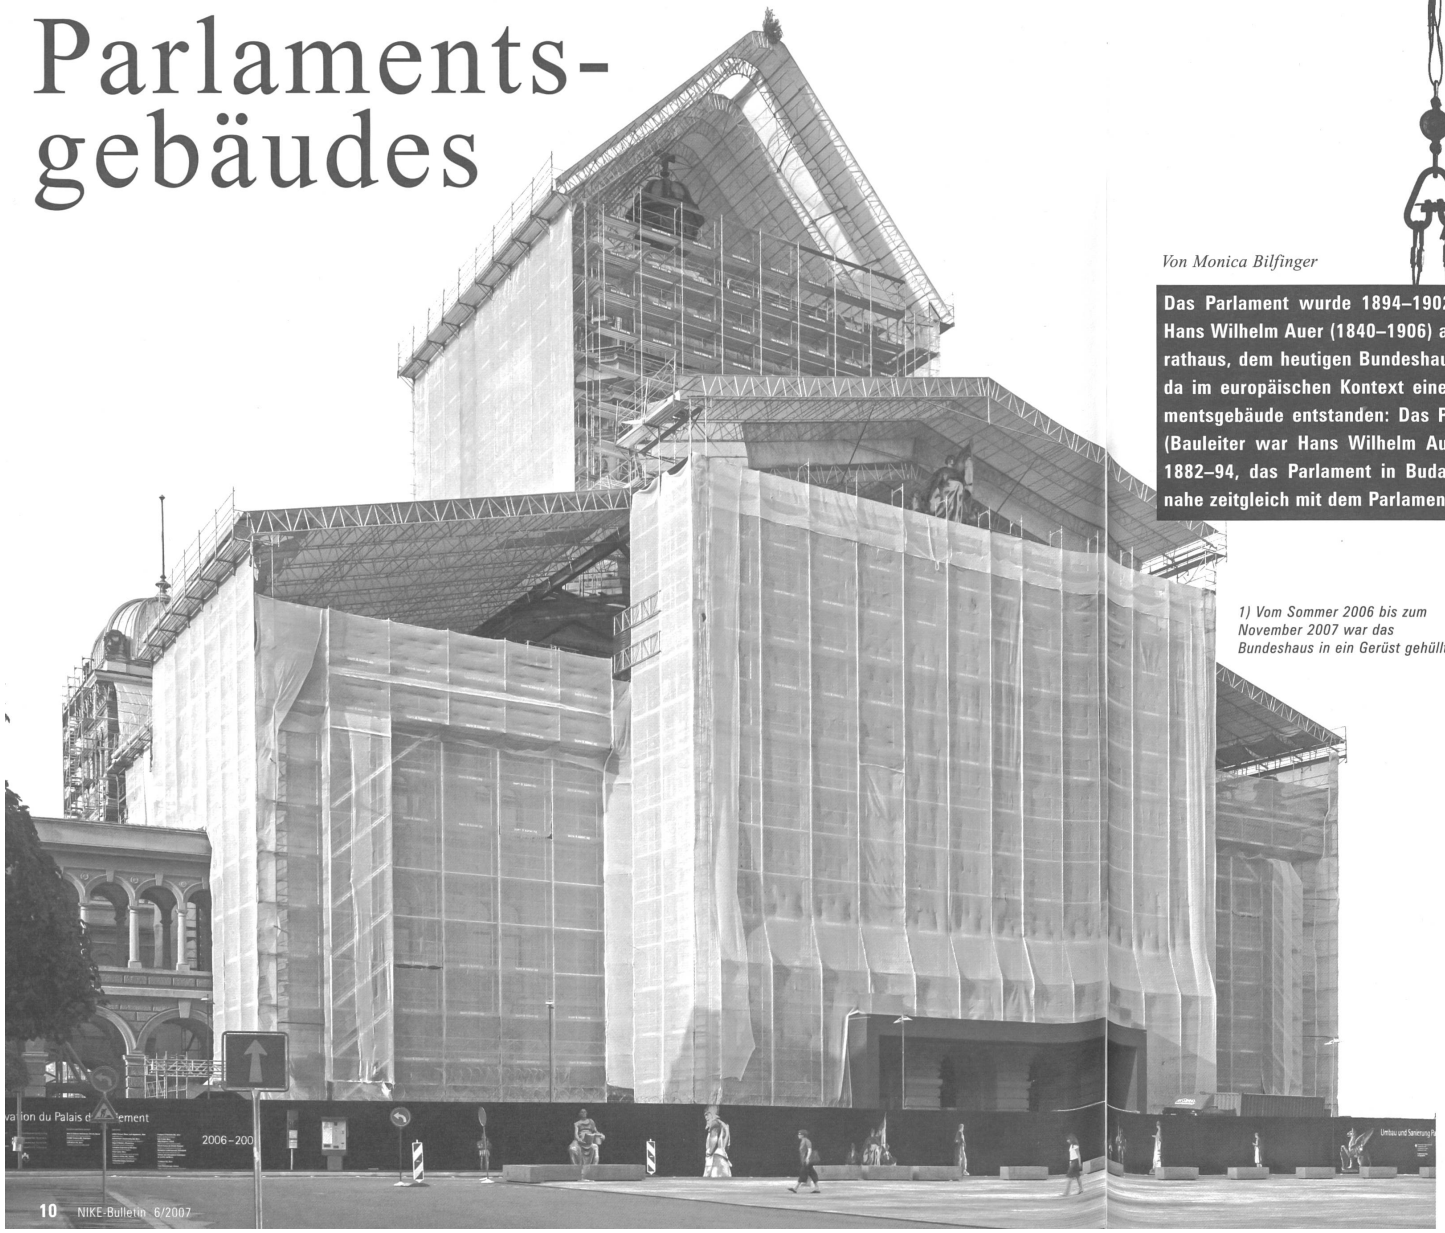
1) Vom Sommer 2006 bis zum November 2007 war das Bundeshaus in ein Gerüst gehüllt.

Seit Sommer 2006 ist das Parlamentsgebäude mit einem Arbeitsgerüst eingekleidet und für alle touristischen Besucher geschlossen (Abb. 1). Zwar finden die Sessionen jeweils im Hause statt, doch ist durch die Abdeckungen und Schutzverkleidungen im Innern auch für alle Ratsmitglieder und Sessionsteilnehmer klar, dass sich das Haus im Umbau befindet. Im Folgenden sollen ein paar Einblicke gegeben werden, was alles während den insgesamt zweieinhalb Jahren Bauzeit in und an diesem Haus vorgenommen wird.

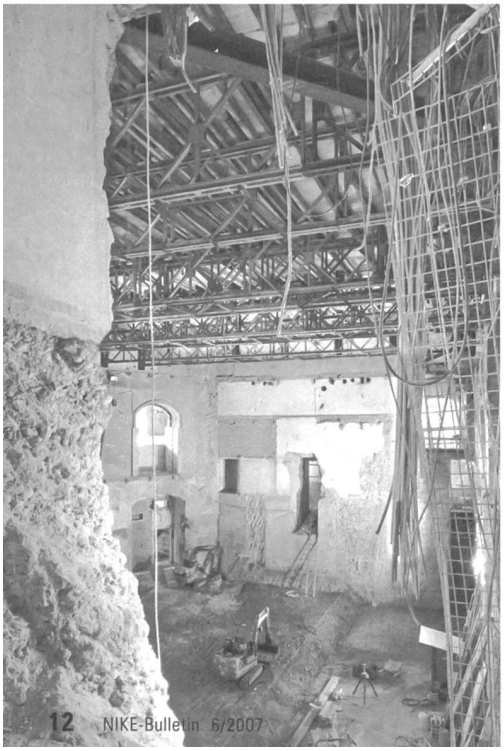
2) Umgestaltungsarbeiten, wo der neue Besuchereingang entstehen soll.

unter dem Nationalratssaal hindurch über zwei neu eingebaute Treppen in die Kuppelhalle gelangen. Zunächst jedoch werden sie in einer neuen Eingangshalle aufgenommen, die mit Einrichtungen für die Zugangskontrolle, einem Infostand und Kiosk sowie Garderoben ausgestattet sein wird (Abb. 2).
