Artikel: Vorbereitung und Durchführung der Restaurationsarbeiten am Mariaberg

Albert Bayer, Architekt SIA

Vorbereitung und Durchführung der Restaurationsarbeiten am Mariaberg

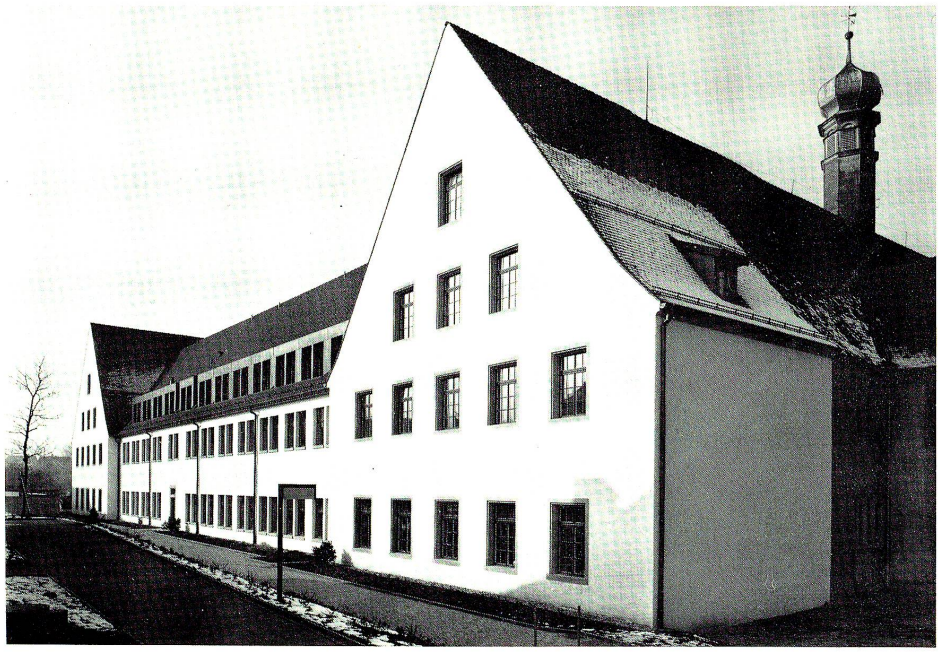
Alter Zustand der Südfassade mit den Anbauten aus dem 19. Jahrhundert.

Der neue Südflügel «eingespannt zwischen die verlängerten West- und Ostflügel».
Die Schulzimmerfronten des Dachgeschosses sind möglichst diskret in die Dachfläche integriert.

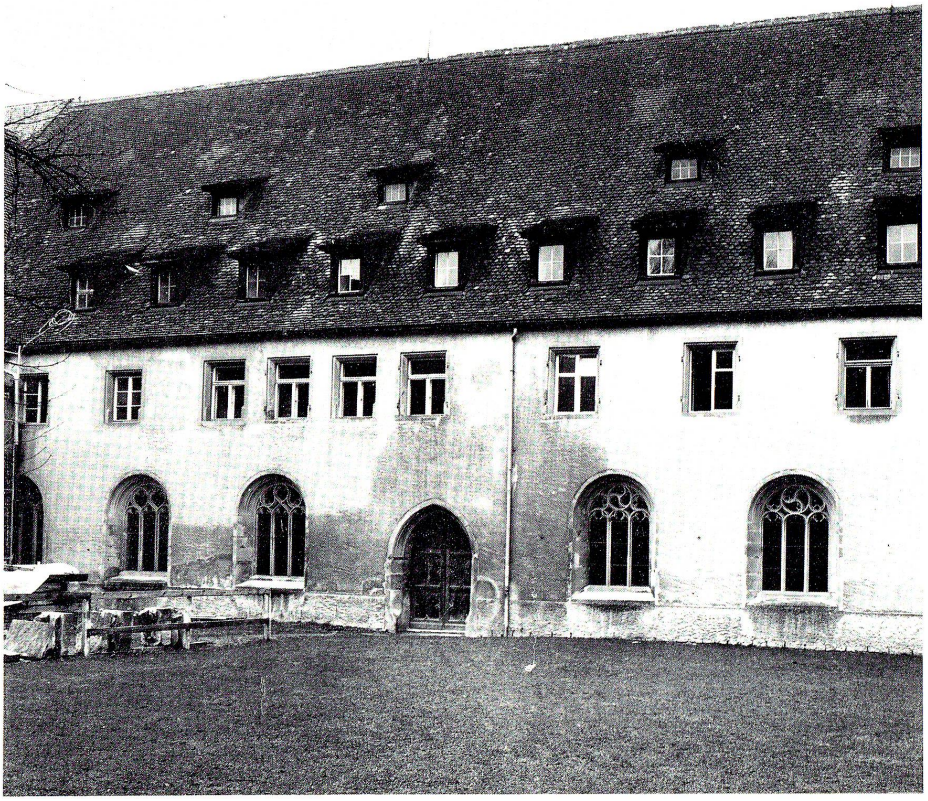
Innenhof-Ansicht des Westflügels vor Restauration. Die zahlreichen Dachgauben aus dem 19. Jahrhundert dienten den Schlafräumen des Internats.

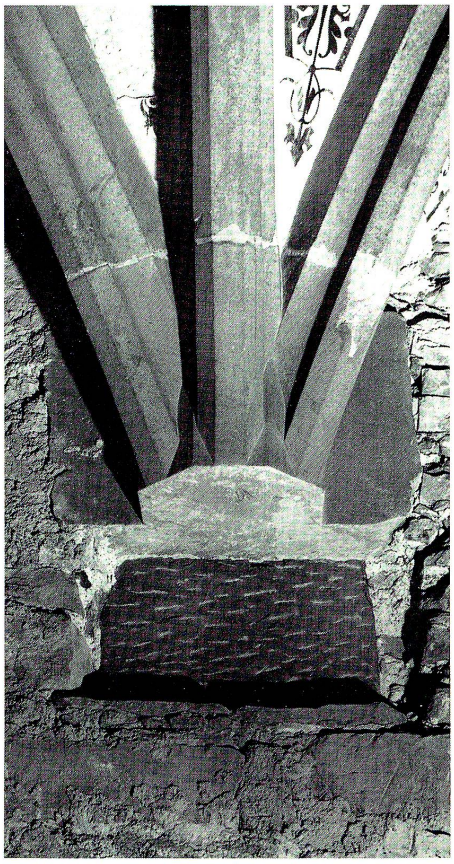
Überarbeiten schadhafter Partien der Rippenkonsolen.

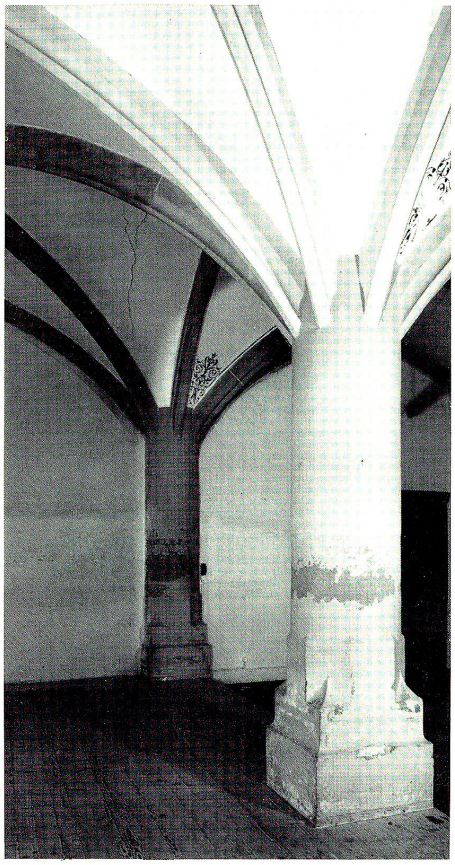
Wo der Schaden zu gross ist, müssen einzelne Partien ersetzt werden.

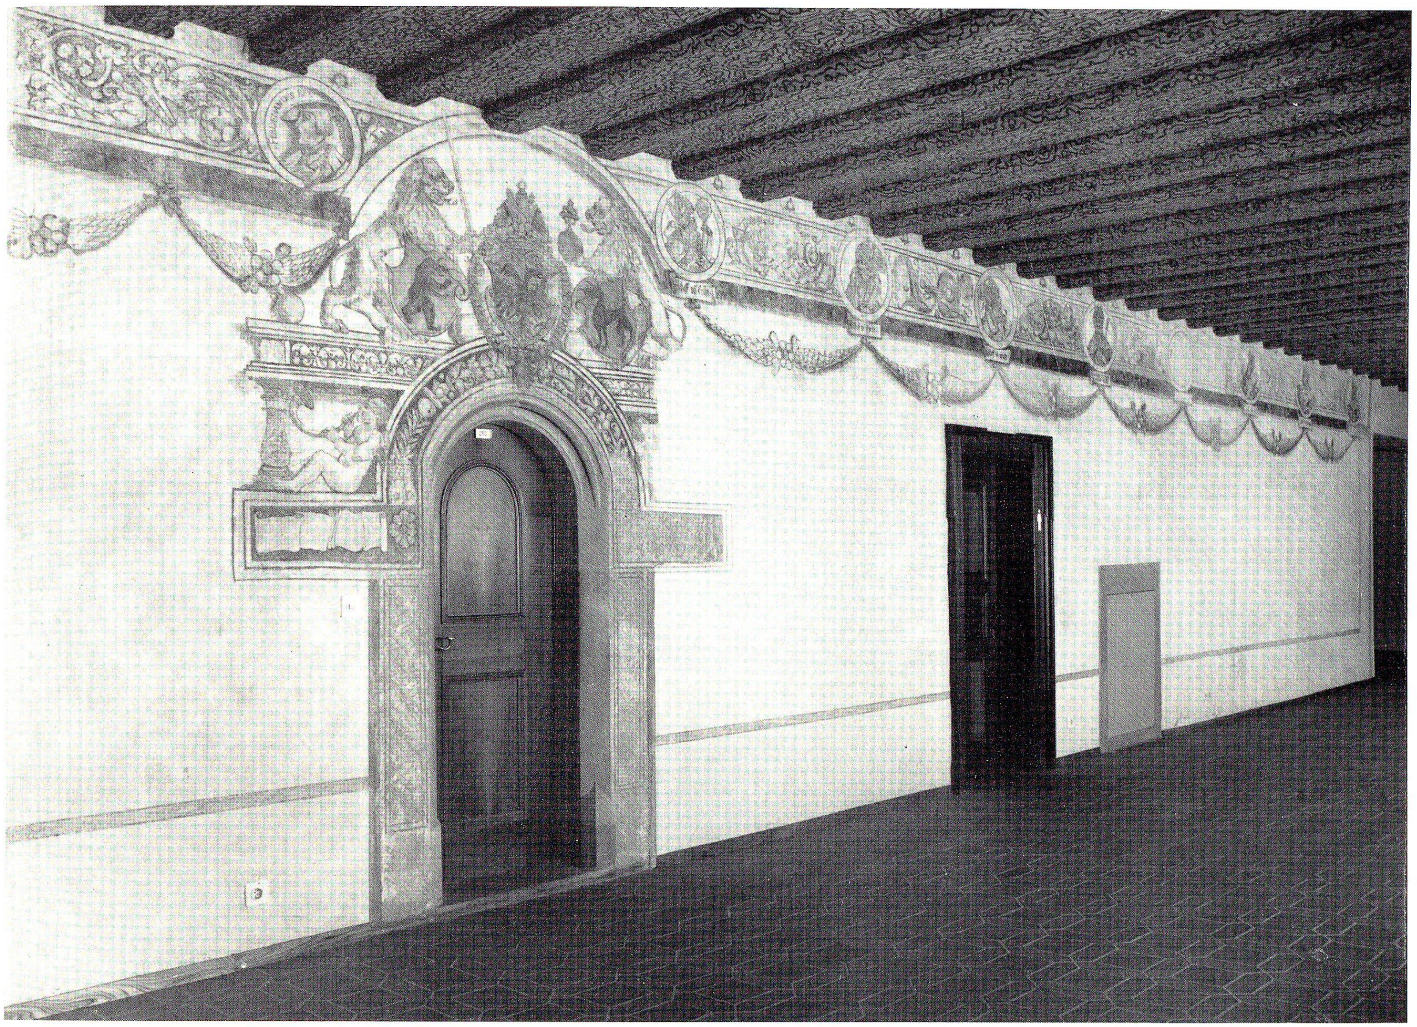
Freilegung von Renaissancemalereien und Rundbogenportal im Korridor West des Obergeschosses.

Die restaurierte Gangfront mit den sorgfältig gesicherten und massvoll ergänzten Malereien über dem Rundbogenportal. (Erläuterung siehe Dr. Bernhard Anderes im Rorschacher Neujahrsblatt 1973.)

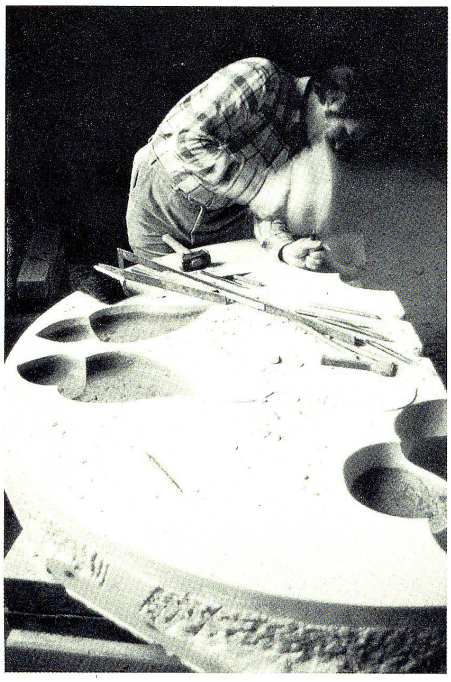
Partielles Erneuern bezw. Ersetzen der Fenstereinfassungen und Masswerke im Kreuzgang.

Das vom Steinbruch angelieferte rohe Werkstück wird an Ort bearbeitet: herausarbeiten einer Masswerkpartie für Kreuzgangfenster.

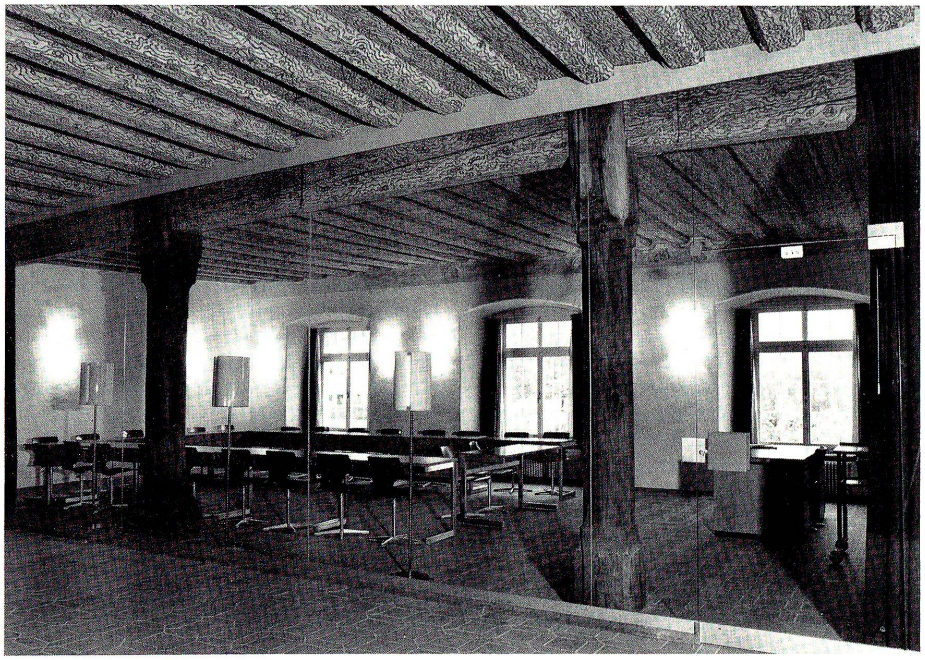
Freilegen der gotischen Holzbalkendecke und geschnitztem Mittelpfeiler der früher zweiachsigen Hallenräume im Obergeschoss Westflügel.
Die Gangwand wurde im 19. Jahrhundert eingefügt.
