Zeitschrift: Tec21
Herausgeber: Schweizerischer Ingenieur- und Architektenverein
Band: 127 (2001)
Heft: 31/32: Instandsetzung A2

Artikel: Galerie Schöni - Stützen in neuem Gewand
Autor: Walser, Rolf
DOI: https://doi.org/10.5169/seals-80185

Galerie Schöni – Stützen in neuem Gewand

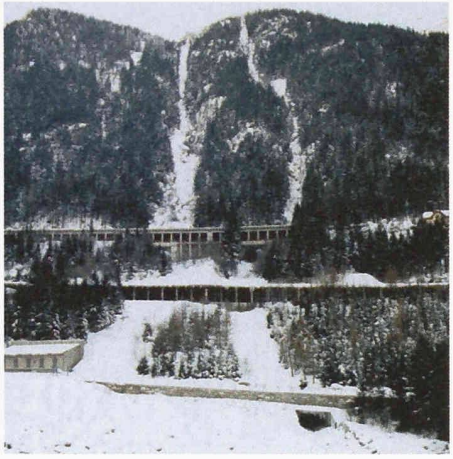
1
Blick in die Lawinenzüge «Ahornkehle» und «Steinkehle» mit den Galerien von Bahn und Autobahn (Bilder R. Walser)
2
Ansicht Stützenfuss der vorfabrizierten Stützen
3
Abtrag des belasteten Betons durch Höchstdruck-Wasserstrahlen

- Die Tragsicherheit der Stützen ist bei Fahrzeuganprall nicht gewährleistet
- Im Fussbereich der Stützen und der Rückwand sind hohe Chloridgehalte feststellbar (2,8 % der Zementmasse)
- Die Dilatationen sind undicht
- Die Lawinenwinter 1981 und 1999 mit den schweren Lawinenniedergängen erfordern eine Neubeurteilung der Tragsicherheit

- Abtrag des belasteten Betons durch Höchstdruck-Wasserstrahlen (Bild 3)
- Montage der Stahlbleche als verlorene Schalung (Bild 4)
- Die Stütze in neuem Gewand (Bild 5)
