Artikel: Einsturz einer Ruine: Druckversuche an 700 Jahre alten Mauern der Ruine Neu-Thierstein in Büsserach

Einsturz einer Ruine

Druckversuche an 700 Jahre alten Mauern der Ruine Neu-Thierstein in Büsserach

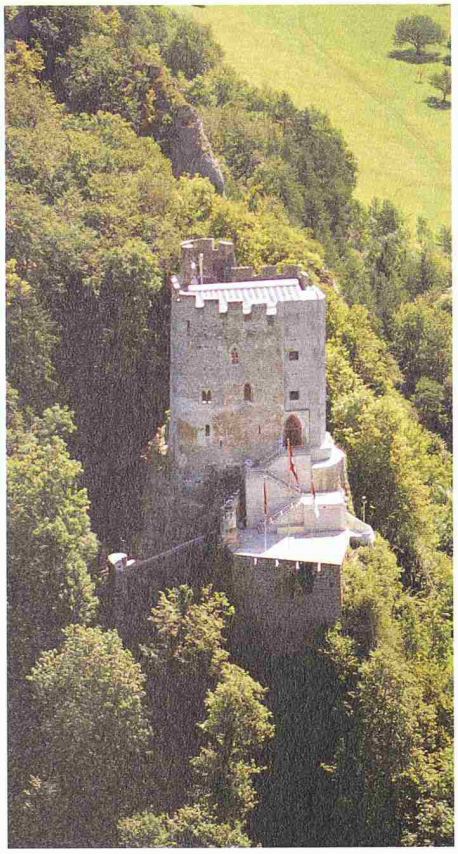
Die Ruine Neu-Thierstein nach der Sanierung. Erkennbar sind die in Beton ausgeführte «Füllung» der eingestürzten Ecke sowie das neu eingezogene Dach

Bild 5 zeigt eine Flugaufnahme des restaurierten Bauwerks. Die Folgen des Einsturzes bleiben durch die neuen Betonwände sichtbar. Oben ist das eingesenkte, von aussen nicht sichtbare neue Dach zu erkennen, das das Burginnere vor Wettereinflüssen schützt.
