Zeitschrift: Heimatkunde Wiggertal
Herausgeber: Heimatvereinigung Wiggertal
Band: 42 (1984)

Schloss Altishofen restauriert

Hans Marti

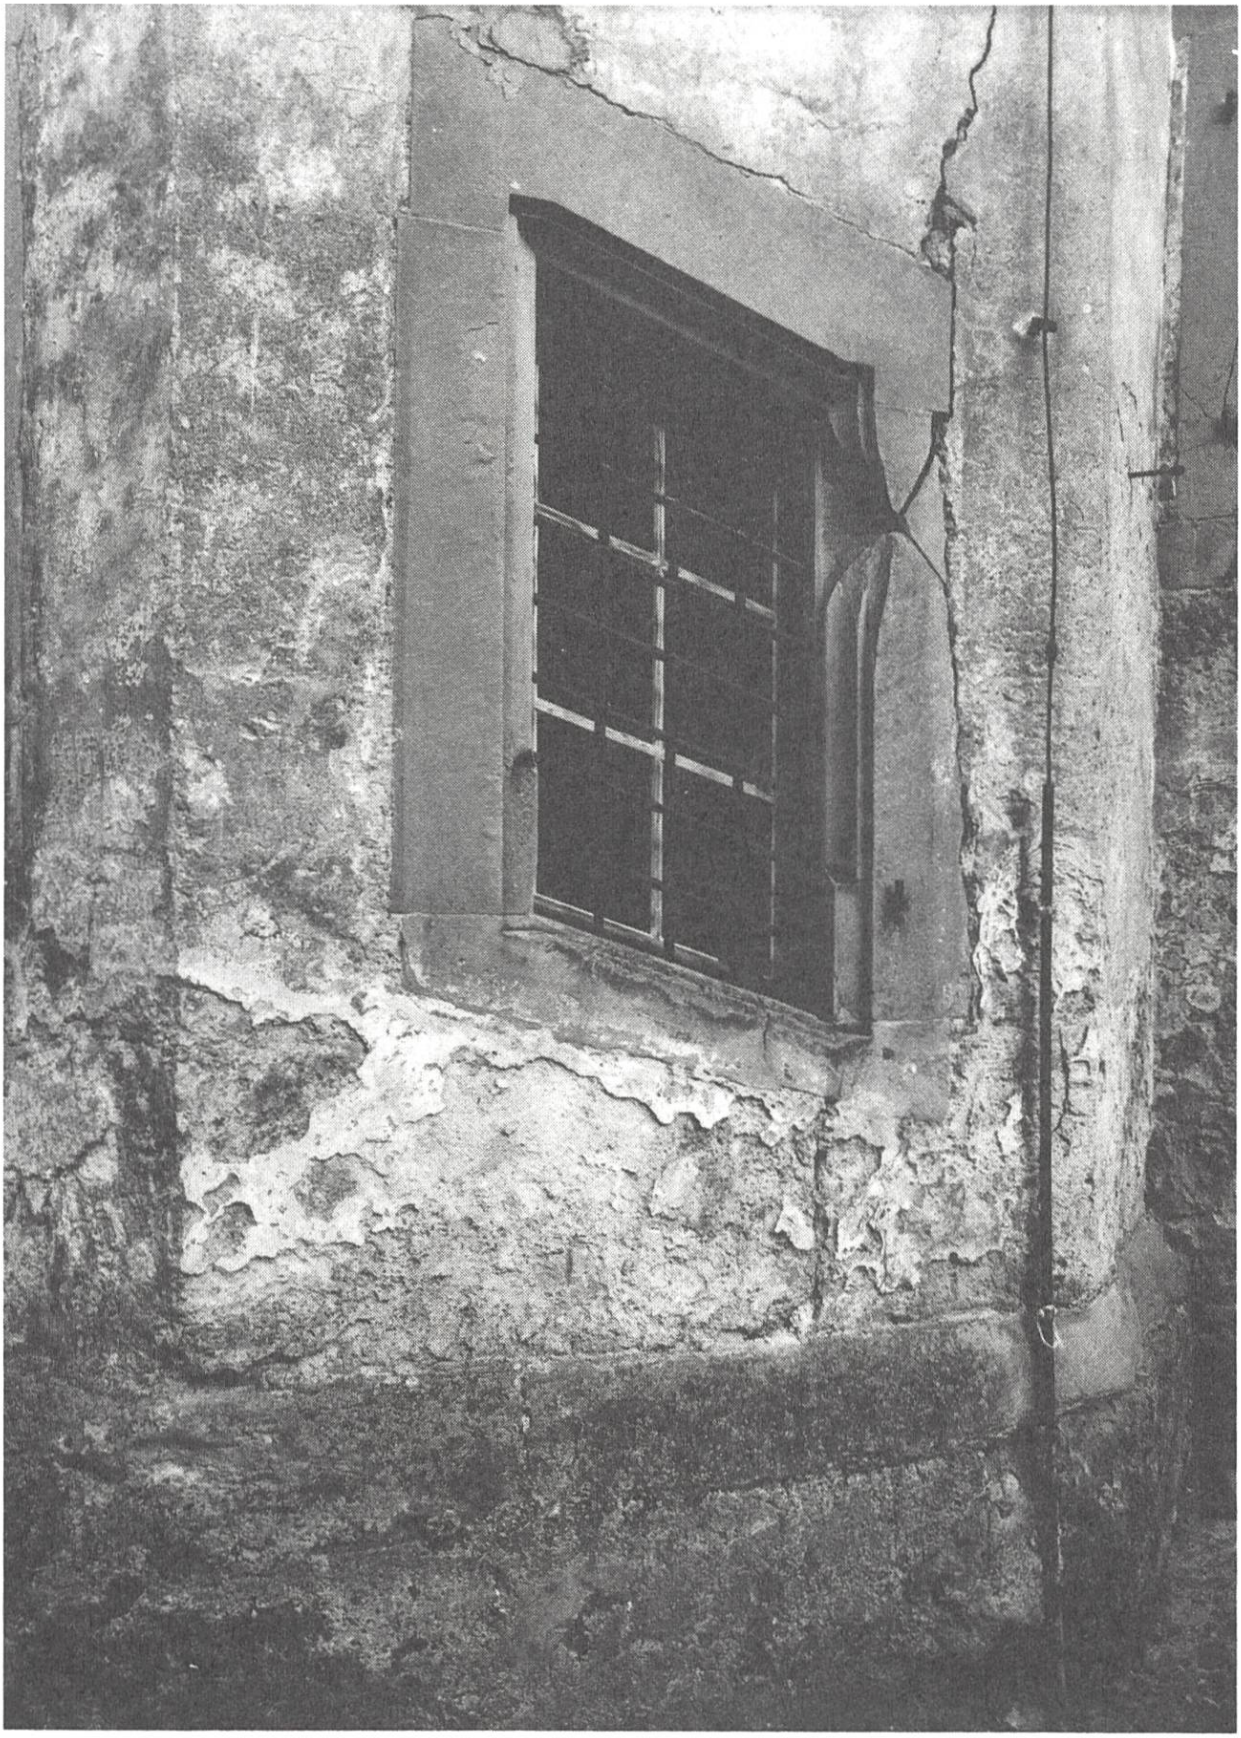
Schloss Altishofen vor seiner Restaurierung.

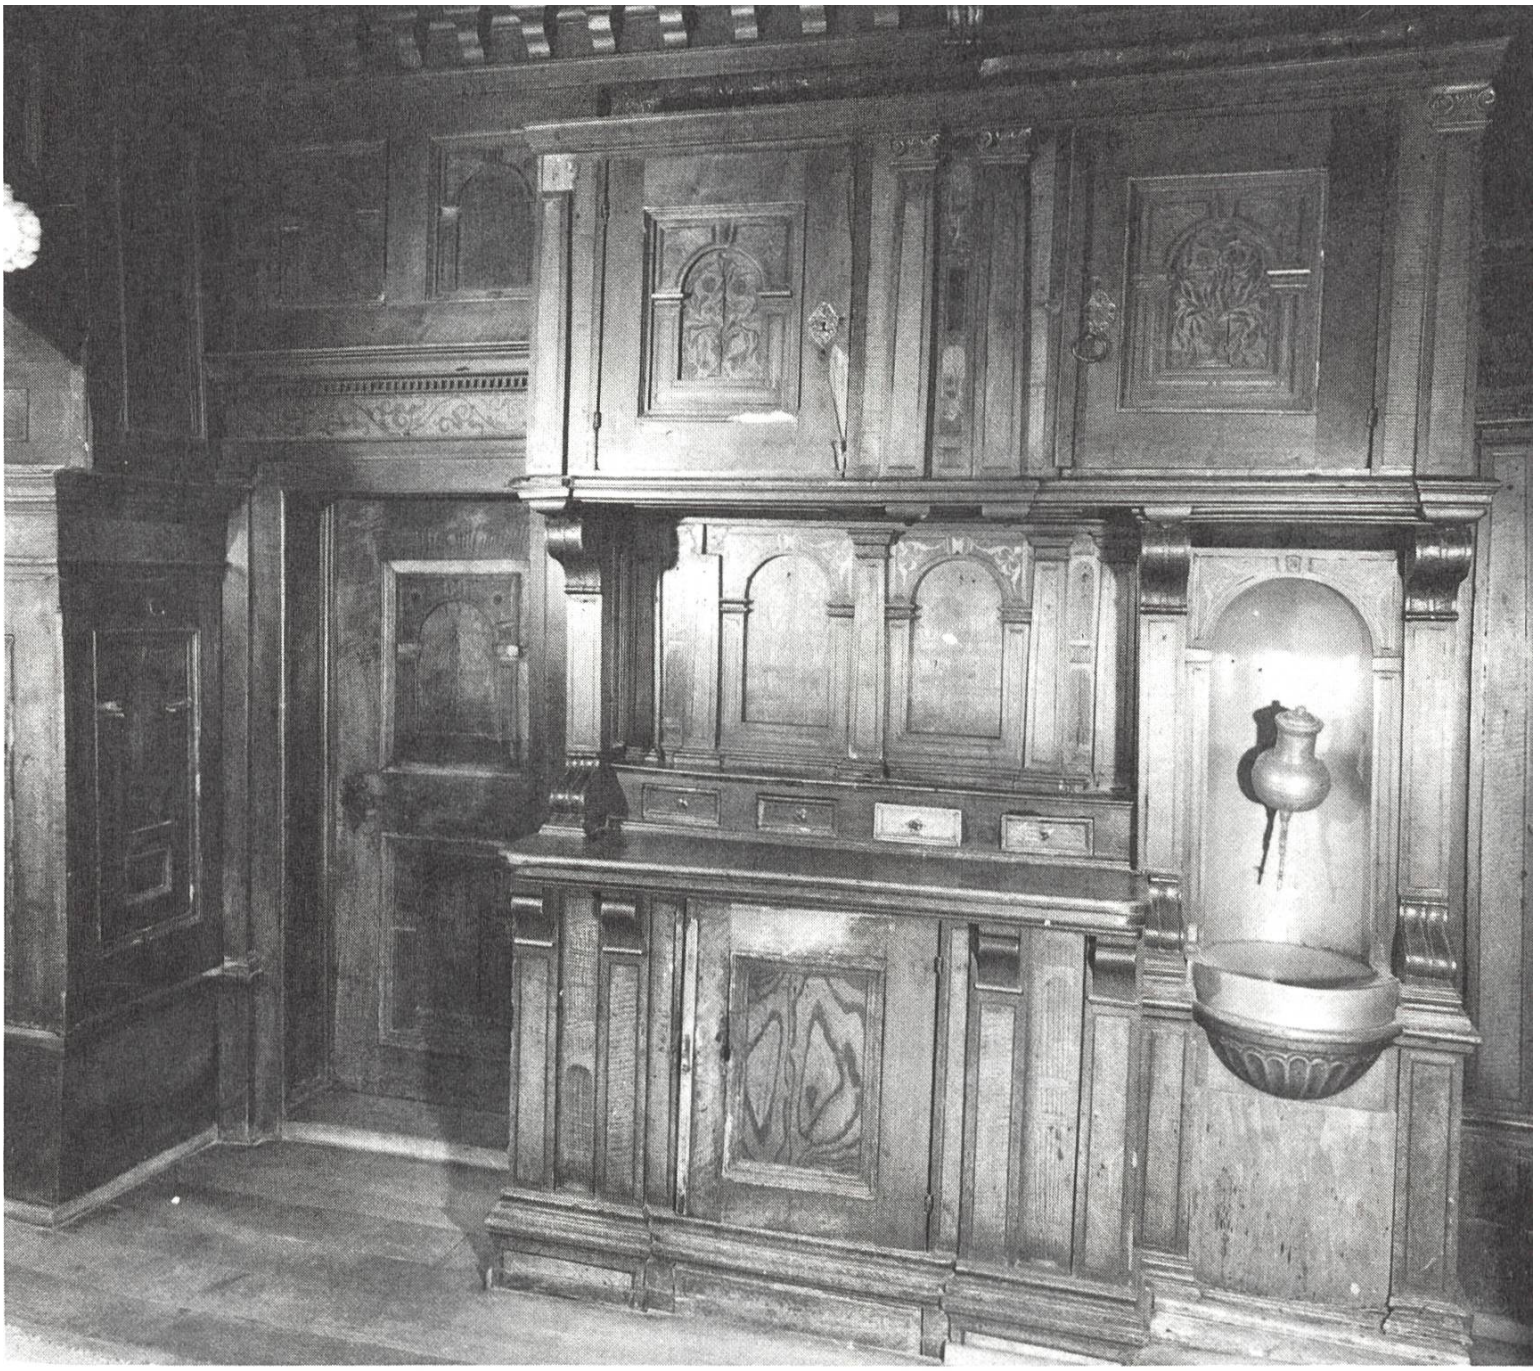
Gediegene Ecke in der sogenannten Bauernstube.
