**Artikel:** Archäologische Stätten  
**Autor:** Schmaedecke, Michael  
**DOI:** <https://doi.org/10.5169/seals-803569>

# Archäologische Stätten

## Ruine Pfeffingen: Startschuss für die Sanierungen

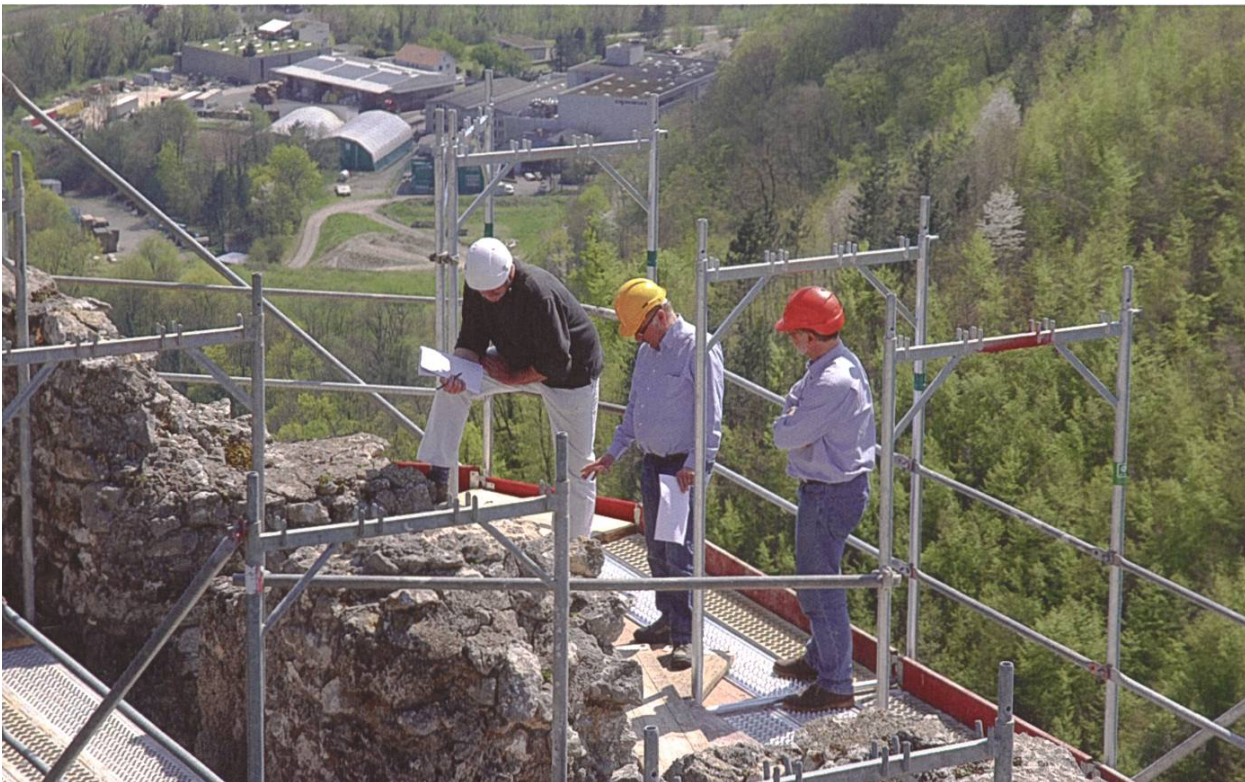
An der Westmauer waren im Randbereich des grossen Ausbruchs von 1867 Risse entstanden, die zeigten, dass die Abbruchkante nicht mehr im Verband mit dem restlichen Mauerwerk stand. Auch wurden bei einem in den 1930er Jahren rekonstruierten Fenster statische Probleme festgestellt. Zur Sicherung dieser Stellen wurden mehrere Anker eingebaut und das Fenster stabilisiert. Die hierfür nötigen Bauteile aus Beton hat man bewusst nicht

verkleidet, sondern als neu eingefügte konstruktive Elemente erkennbar belassen.

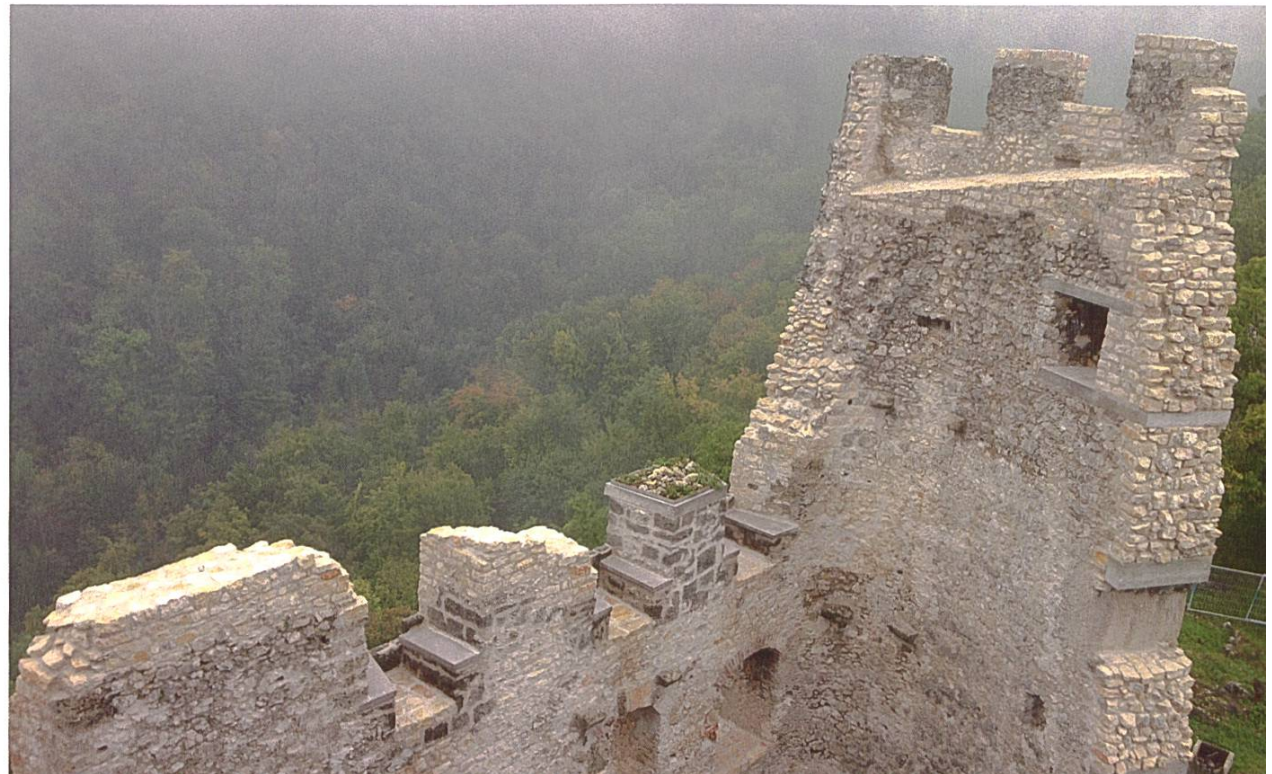
Farnsburg. Die Schildmauer von Süden. An der rechten Mauerhälfte angebrachte Anker und Spangen sichern neu das Mauerwerk.

Bereits in den Jahresberichten 2011 und 2012 war von gravierenden Schäden an der Farnsburg die Rede: Es hatten sich Teile der Schalen sowie der östliche Abschluss vom Kern der mächtigen Schildmauer gelöst. Auch die an der Nordseite bereits seit Längerem bekannten Mauerausbrüche vergrösserten sich stark. Ursache für die Schäden ist in erster Linie in das Mauerwerk eingedrungenes Regenwasser, das bei Frost gefriert und zu Sprengungen führt, vor allem auch, weil bei früheren Sanierungen wasserundurchlässige Verputze aufgebracht wurden, die ein Abfliessen des eingesickerten Wassers verhinderten.

Die Ausbrüche wurden geschlossen, das Ostende der Schildmauer mit fünf Spangen gesichert und die Aussenschalen mit durch das Mauerwerk reichenden Ankern mit dem Kern verklammert. Zudem wurden die Mauerkronen und der Laufgang auf der Schildmauer abgedichtet, damit kein

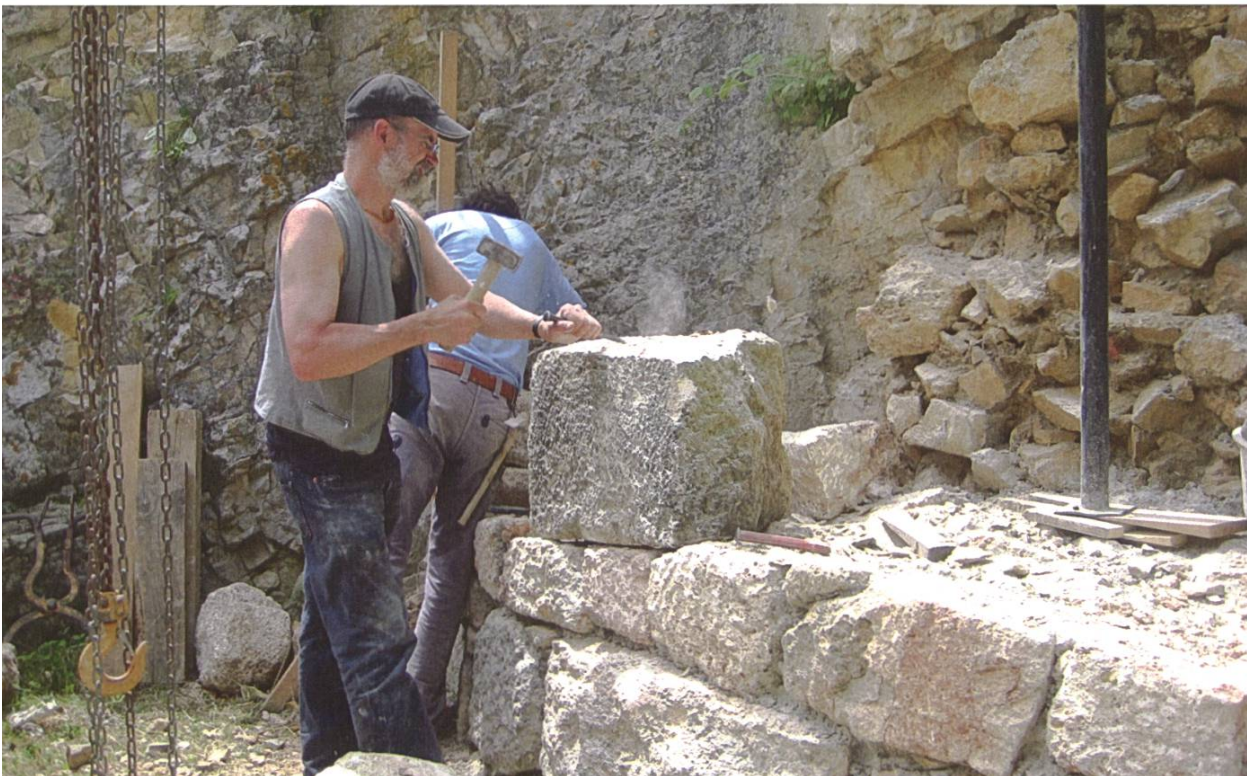
Eine dritte Problemzone war ebenfalls durch verwitterten Fels entstanden. Die Südostecke des Wohnturms steht auf einem Felsblock, bei dem zu

befürchten ist, dass er langfristig bis unter das Fundament des Turms zurückerodiert. Damit wäre die Standfestigkeit des Bauwerks nicht mehr gewährleistet. Ausserdem bestand auch hier die Gefahr, dass Besucher von herabfallenden Steinen getroffen würden, da diese Stelle direkt über einem Zugang ins Burginnere liegt.
