## Brienzen/Brinzauls, Burgruine Belfort.

### Baugeschichtliche Untersuchung, 3. Etappe

Augustin Carigiet

Die östlich der Gemeinde Brienzen/Brinzauls am Südhang des Albulatales gelegene Burgruine Belfort wird seit 2002 einer Gesamtsanierung unterzogen. Nach zwei erfolgreich abgeschlossenen Restaurierungsetappen<sup>207</sup> konnte im Herbst 2003 der Hauptturm der Burgranlage eingerüstet werden; er soll im Frühjahr 2004 im Rahmen eines Kurses für Maurerlehrlinge gesichert werden.

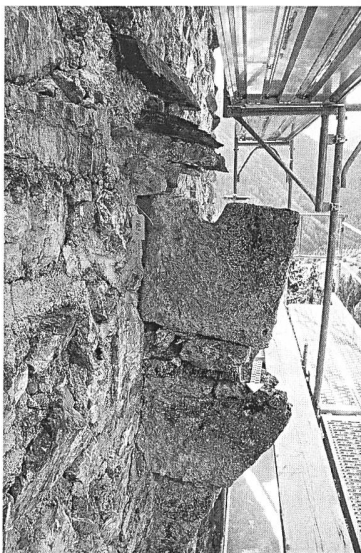
Abb. 136: Brien/Brinzauls,  
Burgruine Belfort. Ansicht  
Westfassade. Mst. 1:200.

An der Westfassade sind die ursprünglichen Zinnen nur noch fragmentarisch erhalten (Abb. 136). Zwei noch erhaltene Steinplatten des Simses belegen die ursprüngliche Höhe der Brüstungsmauer. In der Mitte der Brüstung findet sich eine rechteckige Öffnung; durch diese wurde das Meteorwasser der Wehrplattform vermutlich mittels eines Speiers über die Westfassade abgeleitet.

Südlich an die Westfront des Hauptturms wurde kurze Zeit später der westliche Wehrgang mit dazugehöriger Brüstungsmauer und Zinnen gebaut (vgl. Abb. 136).

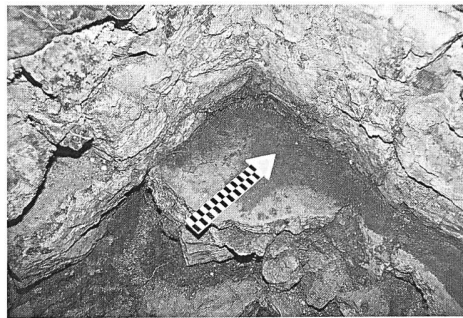
Abb. 142: Brien/Brinzauls, Burgruine Belfort.  
Rest des Mörtelbodens zum dritten Geschoss.

dem nördlichen Absatz blieb ein Rest des originalen Mörtelbodens zum Eingangs- geschoss erhalten (Abb. 142). Dieser erlaubt die Rekonstruktion des aufwändigen Bodenaufbaus: Quer über der Balkenlage aus Baumstämmen war eine 15 cm starke Lage von Hälblingen (längs halbierte Stämme) verlegt. Darüber brachte man ein Steinbett ein. Dieses wurde schliesslich in zwei Arbeitsgängen mit Kalkmörtel übergossen. Der Bodenaufbau zwischen der Oberkante der Baumstämmen und der Gehfläche des Mörtelbodens misst 35 cm.

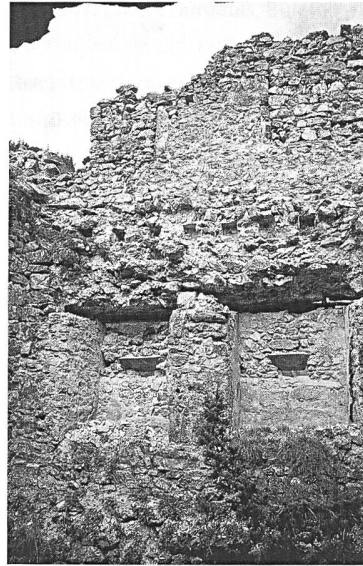
In der Nordwand des dritten Geschosses finden sich die schon erwähnten zwei Wehrfenster (Abb. 143). Diese sind durch einen Mittelpfeiler getrennt. Der Mörtelboden in den tiefen Nischen liegt 80 cm über dem Bodenniveau des dritten Geschosses. Die Stürze über den Nischen bestehen aus vier nebeneinander liegenden Holzbalken. In der Westwand desselben Geschosses findet sich eine Rundbogentüre mit Gewänden aus Tuffstein (Abb. 144). Sie diente als Eingang in die Abornische und war einst mit einer Türe abschliessbar.

Abb. 143: Brien/Brinzauls, Burgruine Belfort. Die Wehrfenster in der Nord-Innenwand, Ansicht von Süden.

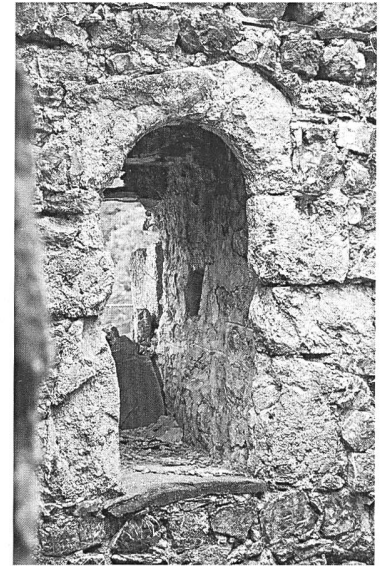
Abb. 144: Brien/Brinzauls, Burgruine Belfort. Rundbogentüre zum Aborterker in der Westinnenwand des dritten Geschosses.

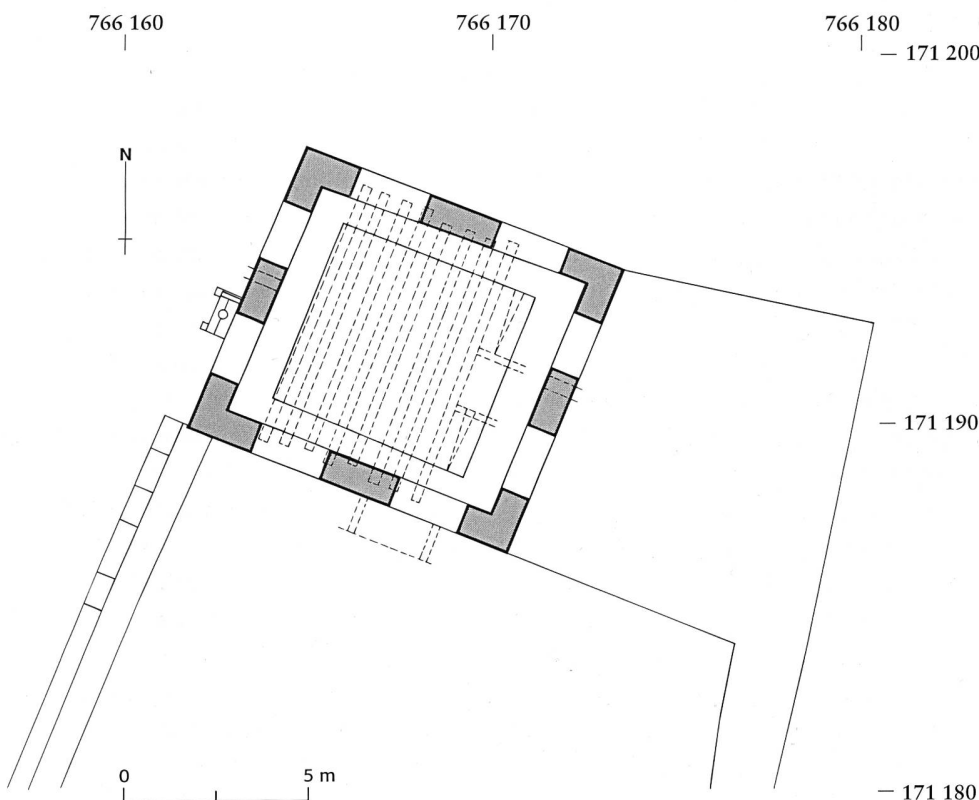
Abb. 145: Brien/Brinzauls, Burgruine Belfort. Grundriss Wehrplattform über dem dritten Geschoss. Mst. 1:200.

östlichste Streifbalken, dafür findet sich dort ein deutliches Auflager, das von einer quer über der Balkenlage verlegten Lage aus Hälblingen zeugt. Dieser Befund deutet darauf hin, dass entlang der Ostinnenwand einst ein Aufstieg zur Wehrplattform bestand (Abb. 145). Über den Hälblingen war auch hier ein Steinbett eingebracht worden, darüber wurde ein Mörtelboden gegossen. Auf dem Niveau dieses Mörtelbodens weisen die Innenwände des Turmes einen breiten Rücksprung auf. Die darüber aufgesetzte Brüstungsmauer ist nur mehr 80 cm stark. All diese Beobachtungen machen deutlich, dass über dem dritten Geschoss des Hauptturmes ursprünglich eine gegen oben offene

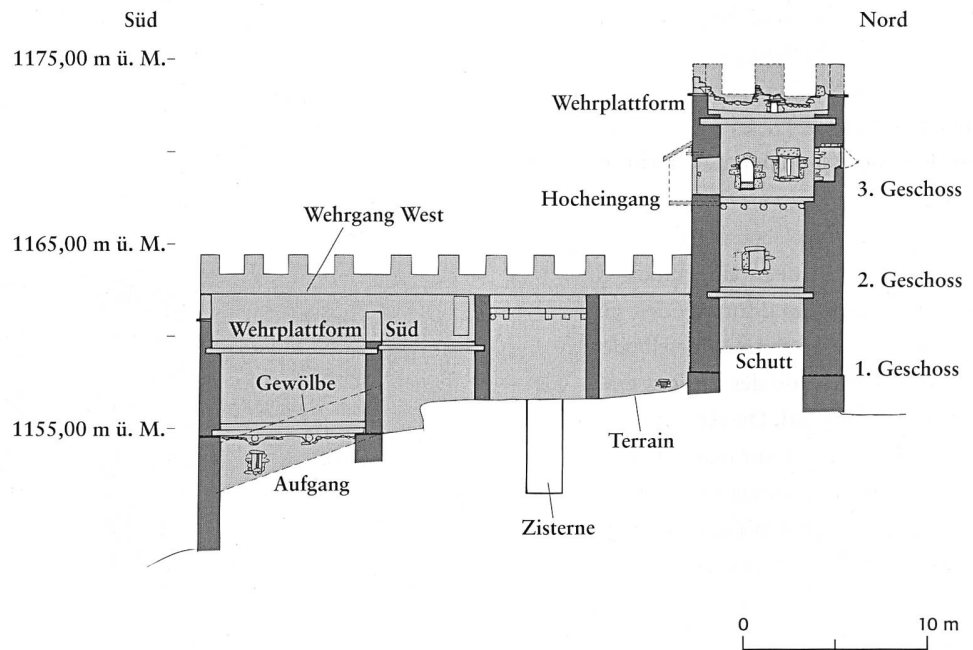
Abb. 146: Brien/Brinzau, Burguine Belfort. Längsschnitt mit Ansicht gegen Westen. Mst. 1:400.

Anlage erstreckte. Vermutlich bestand ein eigentlicher Rundgang von der am tiefsten liegenden Wehrplattform über dem Südtrakt, den Wehrgängen über der West- und Ostwand bis zur höchst gelegenen Wehrplattform über dem Hauptturm (Abb. 146).
