# Abgeschlossene Restaurierungen

Zeitschrift: **Jahresberichte des Archäologischen Dienstes Graubünden und der Denkmalpflege Graubünden**

Band (Jahr): - **(2008)**

## Abgeschlossene Restaurierungen

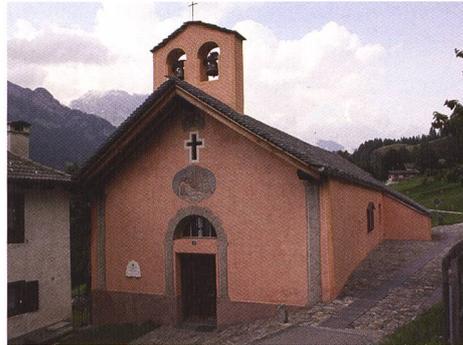
Abb. 136: Braggio, Kapelle Madonna Addolorata. Südfassade mit einer Malerei der Beweinung Christi von Carlo Campelli über dem Portal.

Die Gesamtrestaurierung der Kapelle Madonna Addolorata hat wegen der schwierigen Mittelbeschaffung schliesslich mehr als sechs Jahre gedauert. Zunächst wurden das Steinplattendach<sup>154</sup>, eine Sickerleitung auf der Bergseite, die angrenzende Strassenpflasterung und der Aussenputz repariert und erneuert. Im Innern sind der Holzboden im Schiff, die Wandverputze, die gesamte Malerei und die Fenster konserviert und wo notwendig erneuert worden. Von der Bleiverglasung von 1928 haben sich in zwei Fenstern Reste bunter Rautengläser in Blau, Grün, Rot und Weiss erhalten. Diese, wie auch die Holzrahmen, wurden restauriert und ergänzt.

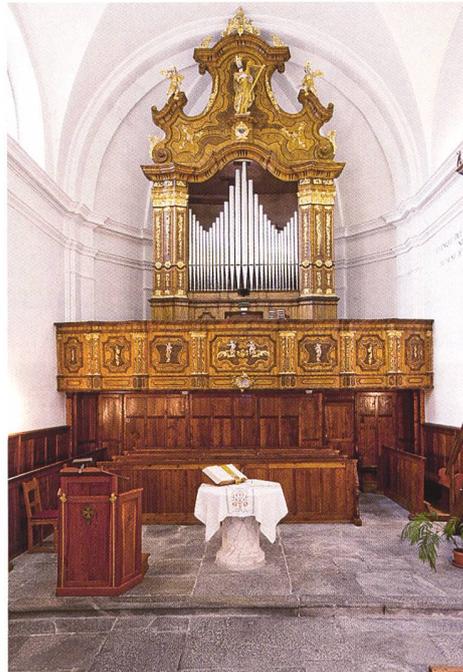
Jahrzehntelang erörterten die Verantwortlichen eine Instandstellung der Serassi-Orgel von Brusio. Einerseits scheute man die beträchtlichen Kosten, andererseits war das Instrument noch spielbar, wenn auch zunehmend technische Mängel und vor allem der starke Befall des Nagekäfers (*Anobium punctatum*) Massnahmen immer dringlicher forderten. Auch Willi Lippuner, der diese Restaurierung leider nicht mehr erleben sollte, äusserte sich schon vor Jahren besorgt über den Zustand der Orgel, noch bedrohlicher erschien ihm allerdings eine unsachgemässe, übereilte Massnahme. Die lange Vorbereitungszeit der Instandstellung war für die Orgel ein Glücksfall. Der Orgelbauer Arno Caluori, Seewis i.P., erstellte 1995 ein umfassendes Inventar des Instruments und seiner Geschichte, eine wichtige Grundlage für dessen Restaurierung. Den Zuschlag für die Restaurierung des Orgelwerks erhielt nach Prüfung mehrerer Offerten die Firma Emilio Piccinelli aus Ponteranica bei Bergamo (I) (Abb.140).

Abb. 139: Brusio, evangelisch-reformierte Kirche. Orgel Serassi. Gesamtansicht nach der Restaurierung.

Die Firma Piccinelli hatte in den letzten Jahren verschiedene historische Serassi-Orgeln erfolgreich restauriert. Neben den nötigen Reparaturen und Reinigungsarbeiten konnten bei der Orgel von Brusio vor allem die drei Keilbälge repariert und wieder aktiviert werden. Die zwölf fehlenden Pedaltöne (Rinforzo 8<sup>e</sup>) wurden nach dem Muster anderer Serassi-Orgeln rekonstruiert. Dabei konnte die bestehende Intonation beibehalten werden und war lediglich auszugleichen.

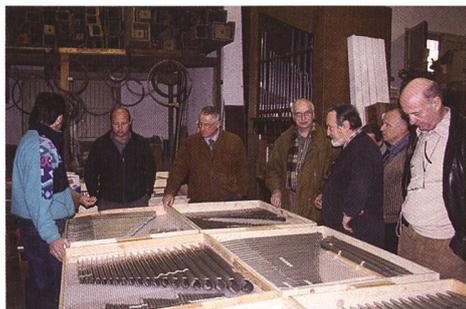
Abb. 140: Brusio, evangelisch-reformierte Kirche. Orgel Serassi. Im Atelier Piccinelli in Ponteranica bei Bergamo (I) werden die Orgelpfeifen von den Experten begutachtet.

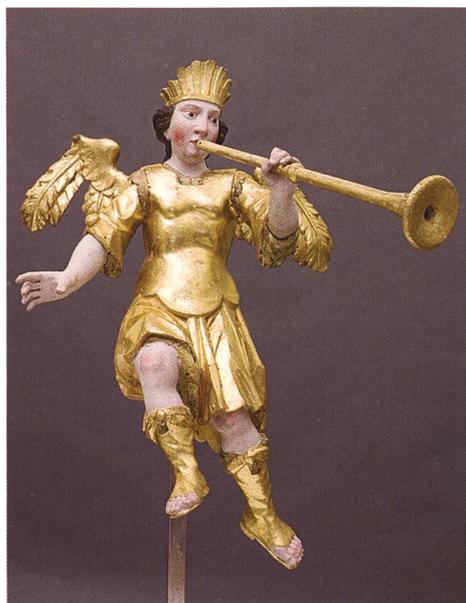
Abb. 141: Brusio, evangelisch-reformierte Kirche. Orgel Serassi. Fanfarengel aus der Orgelbekrönung.

Nach dem Ausbau des Orgelwerks konnte mit der Konservierung des Gehäuses begonnen werden. Ziel war die Erhaltung des Istzustandes, was auch die Beibehaltung der weniger sorgfältig ausgeführten Ergänzungen bedeutete. Diese sowie abgenutzte Stellen und einige Fehlstellen belies man als Spuren ihrer Zeit. Die Behandlung des Schädlingsbefalls mit Insektizid setzte eine Oberflächenreinigung voraus. Die Sicherung der instabilen Partien sowie das Retuschieren der Fehlstellen waren die weiteren notwendigen Schritte.

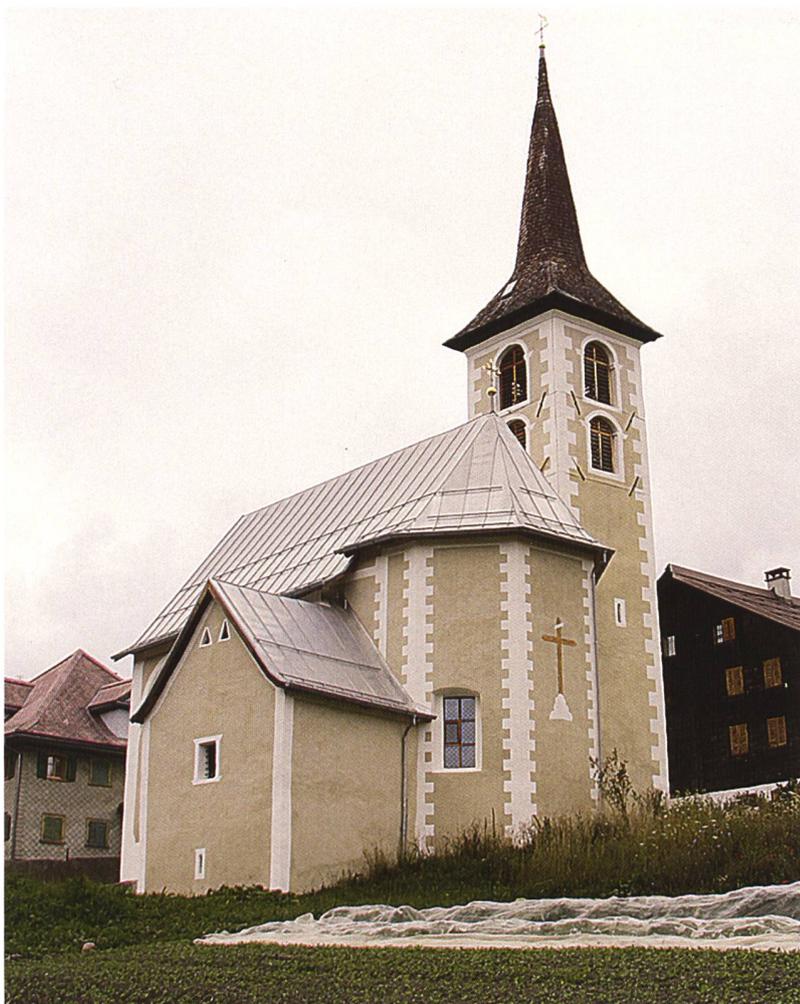
Abb. 143: Degen, Rumein, Kapelle St. Antonius von Padua nach der Aussenrestaurierung. Ansicht von Nordosten.

Bei der Erneuerung der Dachhaut im Jahre 1905 hat man die Schindeldeckung beibehalten und darauf Schieferplatten – wohl aus dem Wallis – genagelt. Diese Schieferplatten waren nach 100 Jahren spröde geworden und zerbrachen, so dass das Dach bereits an verschiedenen Stellen undicht war. Als neue Deckmaterialien wurden Holzschindeln, Schiefer oder Blech erwogen. Da im Dachraum des Schiffs vereinzelt Langohrfledermäuse nachgewiesen sind,

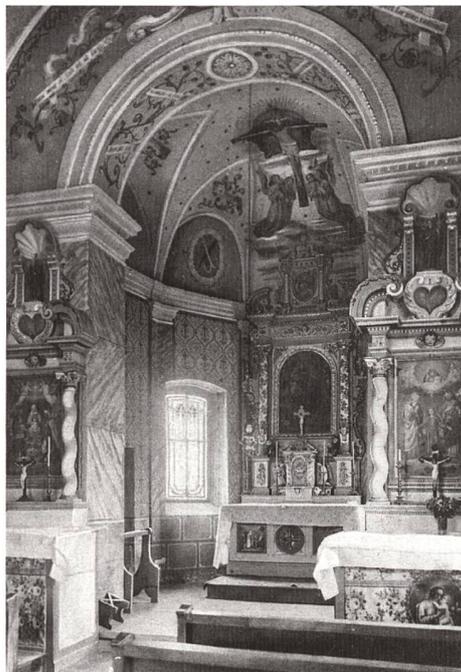
Das Innere der Kapelle zeigte – 50 Jahre nach der letzten Renovation – beträchtliche Schäden am Verputz des Sockelbereichs und eine starke Verschmutzung an Wänden und Gewölben. Vor der Erneuerung von 1953 war der Innenraum der Kapelle mit einer Dekorationsmalerei aus der Zeit um 1905 ausgestattet, wie sich anhand einer älteren Aufnahme erkennen lässt (Abb.144). Bei der Renovation von 1953 suchten die Restauratoren der Firma Gebrüder Stöckli, Stans NW, nach jenen barocken Wandbildern aus dem Jahre 1696, auf deren Existenz eine Bauinschrift an der westlichen Längswand des Schiffs hinwies: «A° 1696 WAHREN DIESE OB STEHENDE GEMEHL VERRICHT UND WAHREN DAMALE [...] CAPELEN VÖCKT CHRISTIA VON BLAUMENTHAL UND JUILLIUS VÖ CATUFF.»<sup>158</sup> Eine Bauinschrift über der Sakristeitüre im Chor, welche das Bau- und Weihdatum der Kapelle preisgab, wurde 1953 von den Gebr. Stöckli kopiert und durch folgenden Zusatz ergänzt: «[...] A° 1670 AVSGEMALT VON JOH. CHRISTOPH GVSERER A° 1696 VON DER ÜBERTÜNCHUNG BEFREIT V. RESTAVRIERT VON GEBR. STÖCKLI STANS A° 1953».

Abb. 144: Degen, Rumein, Kapelle St. Antonius von Padua. Inneres der Kapelle, Zustand vor 1953.

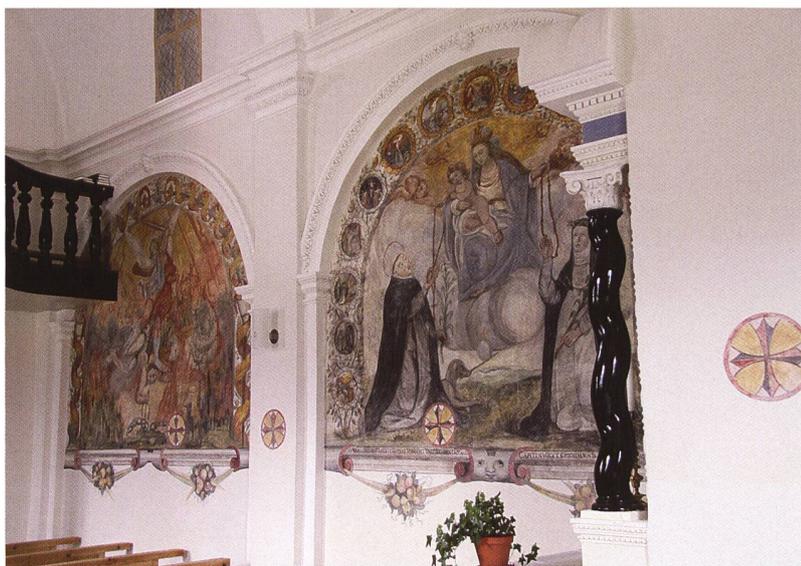
Die Freilegung der Ausmalung von 1696 im Jahre 1953 gelang allerdings mit den damaligen Werkzeugen – Hammer, Spachtel und Messer – nur teilweise. Die Restauratoren rekonstruierten die barocken Dekorationen aus Blumen, Blattranken, Vasen und Rollwerk um die Fenster- und Türöffnungen frei interpretierend. Ähnlich unbekümmert hinsichtlich des Originals war damals der Umgang mit den beiden Wandbildern an der linken Schiffswand (Abb.145). Beim Eingang ist der Erzengel Michael mit der Seelenwaage gemalt, der mit dem Flam-

Abb. 145: Degen, Rumein, Kapelle St. Antonius von Padua. Wandbilder der westlichen Schiffswand mit den Darstellungen des Erzengels Michael und der Übergabe des Rosenkranzes von Johann Christoph Guserer, 1695.

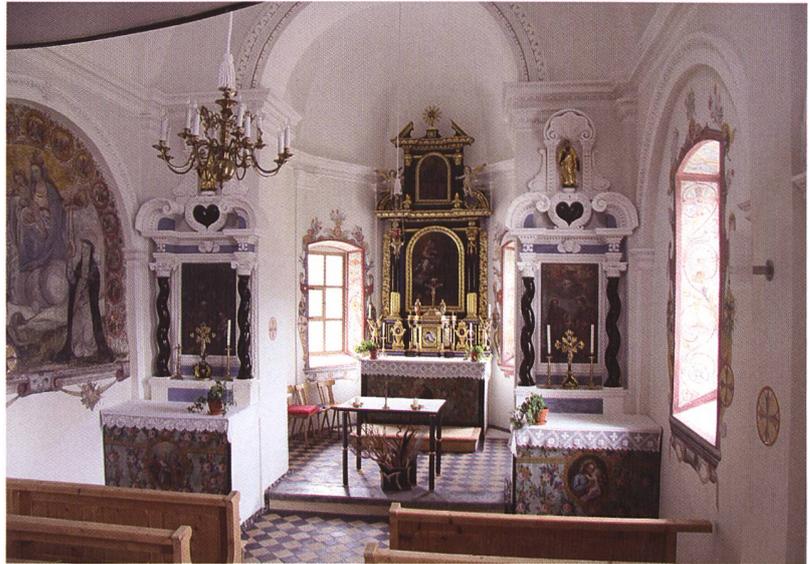
Abb. 146: Degen, Rumein, Kapelle St. Antonius von Padua. Der Chor mit den drei Altären. Zustand nach der Restaurierung.

Die beiden Seitenaltäre wurden gereinigt (Abb.146). Die aus der Renovation von 1953 stammenden Vergoldungen liess man

bestehen, am Hochaltar entfernte man lediglich die 1953 vollständig erneuerte rohe Marmorierung. Die neue Fassung wurde anhand geringer Farbreste und zeitgleicher Beispiele rekonstruiert. Die beiden Seitenbänke wurden nach barocken Vorbildern vom Holzbildhauer neu geschnitzt. Alle drei Antependien stammen aus dem 18. Jahrhundert (Öl auf Leinwand) und imitieren reich bestickte Seidenstoffe. Die zentralen Medaillons der Antependien entsprechen inhaltlich den zugehörigen Altarblättern: Thema des westlichen Seitenaltars ist die Epiphanie, jenes des östlichen die Heilige Familie. Der Hochaltar zeigt den Kirchenpatron. Das Antoniusbild des Hochaltars stammt aus dem 17. Jahrhundert, die hochbarocken Altarbilder der Seitenaltäre, wie sie noch auf der historischen Aufnahme zu erkennen sind, wurden wohl 1953 durch spätbarocke Exemplare des 18. Jahrhunderts ersetzt. Ob die drei originalen Altarblätter wie die Wandbilder auch vom Maler Johann Christoph Guserer stammen, ist unsicher. Sie ähneln eher der Malweise des Disentiser Konventualen Fridolin Eggert. Wie oft in barocken Kirchen erforderte die Renovierung der Fenster besonderen Aufwand. Die auf dem historischen Foto erkennbare neubarocke Bleiverglasung war 1953 durch eine Bienenwaben-Bleiverglasung in Eisenrahmen ersetzt worden. Nach 50 Jahren waren diese durch Kondenswasser und Rost beschädigt und wirkten fremd neben der neu freigelegten barocken Fensterleibungsmalerei von Johann Christoph Guserer. Zudem deckten die Restauratoren in den Gewölbeschildbogen Fensterimitationen auf. Diese gemalten Fenster zeigen hellgelbe Holzrahmen mit Sprossenkreuzen und einer besonderen Form der Bleiverglasung, wie sie hier erstmals in Graubünden nachgewiesen

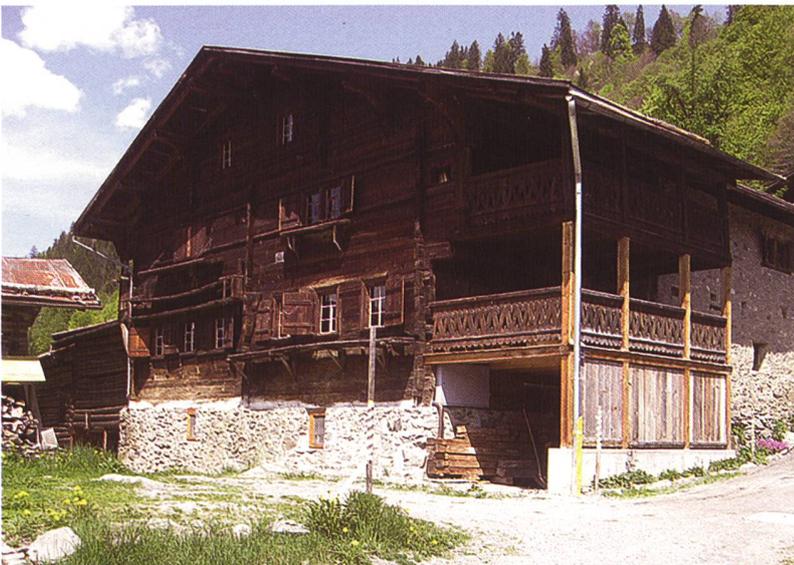
Abb. 149: Luzein, Putz, Haus Nr. 231. Südfassade und ostseitiger Laubenanbau.

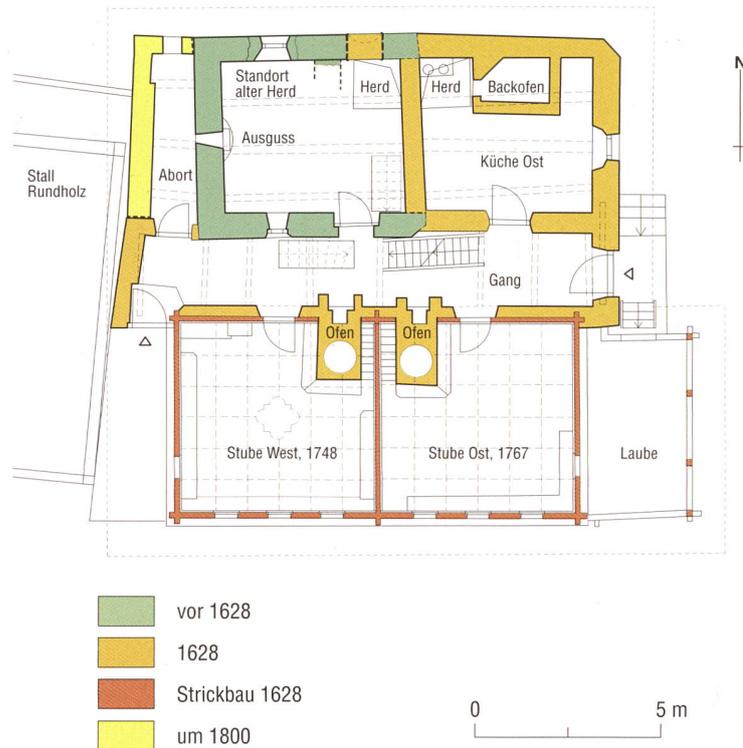
Abb. 150: Luzein, Putz, Haus Nr. 231. Bauphasenplan Erdgeschoss. Mst. 1:200.

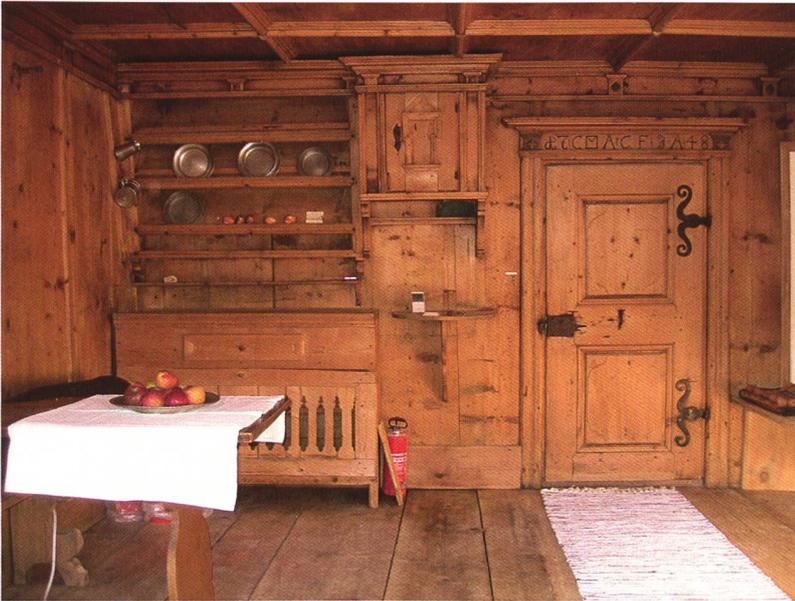
Abb. 152: Luzein, Putz, Haus Nr. 231. Westliche Stube mit originaler Inneneinrichtung von 1748.

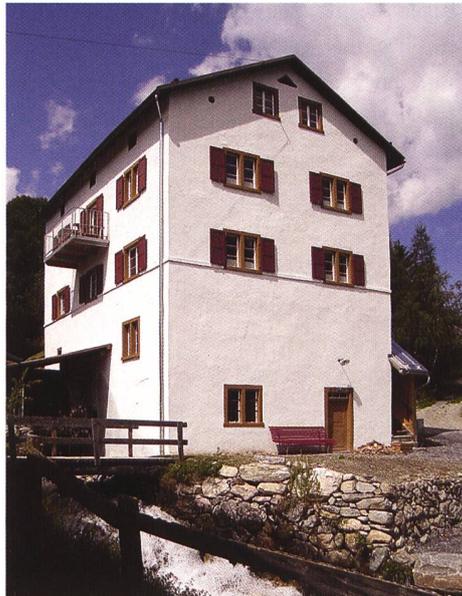
Das Bauwerk war in seiner Grundstruktur intakt, auch das Dach befand sich bei Restaurierungsbeginn in gutem Zustand. Allerdings haben sich im Lauf der Zeit durch die ungenügende Frosttiefe der talseitigen Mauern teilweise erhebliche Maueretzungen mit tiefen Mauerrissen ergeben. Zudem wiesen die Mauern Feuchtigkeitsschäden auf und das Holzwerk von Fenstern und Türen sowie der Anbau mit der Treppe waren sehr stark verwittert.

Abb. 153: Salouf, Mühle Vigl Muleg, Nr. 128. Ansicht der Süd- und Ostfassaden.

Die Baumassnahmen umfassten insbesondere die Sanierung der Gebäudehülle. Die Fundamente mussten saniert, die Fassaden sorgfältig instand gestellt werden. Fensterstöcke und Türen wurden restauriert, die Fenster selbst ersetzt. Das Dach erhielt eine Verstärkung und einen Neuanstrich. Die Stützkonstruktion der Aussentreppe zum Eingang des Wohnhauses ist ersetzt und die Treppe neu errichtet worden.

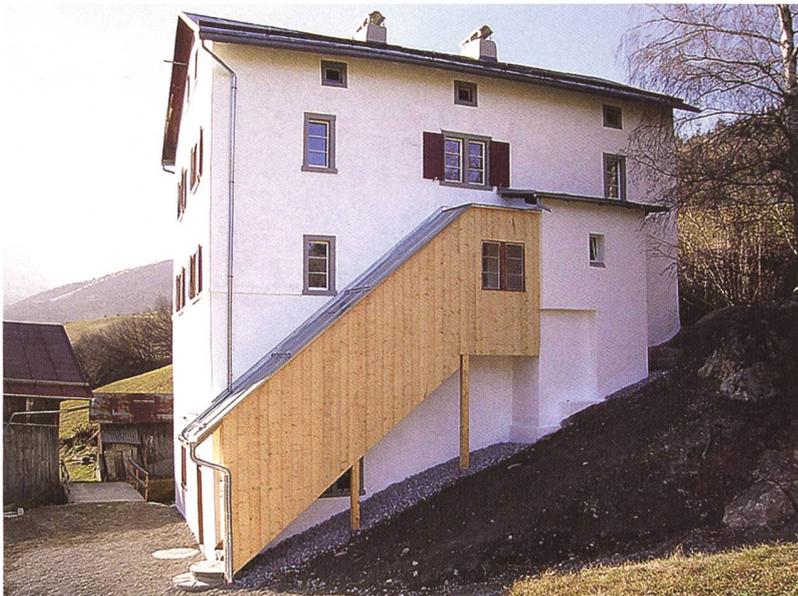
Abb. 154: Salouf, Mühle Vigl Muleg, Nr. 128. Der rekonstruierte Treppenaufgang an der Nordseite des Hauses.

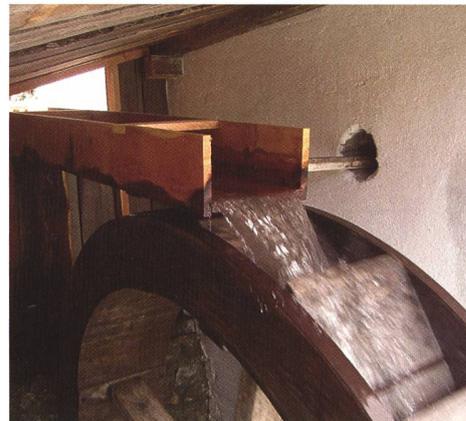
Abb. 155: Salouf, Mühle Vigl Muleg, Nr. 128. Mühlrad nach der Restaurierung.

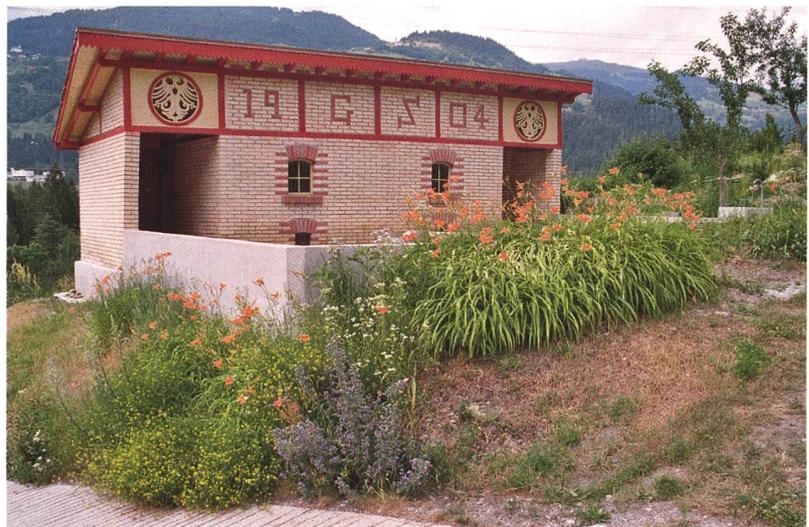
Im Jahr 2007 konnte ich das Hühner- und Entenhaus von meiner Tante Josefina Brügger-Nay kaufen. Es war mir ein Anliegen, dieses Gebäude im ursprünglichen Zustand zu restaurieren und zu erhalten. In früheren Jahren wuchsen um das Gebäude herum vier Kirschbäume, deren Wurzelwerk im Lauf der Jahre Risse an den Fenster- und Türbogen verursacht hatte. Ursprünglich war das Pultdach mit Biberschwanzziegeln

Abb. 156: Sevgein, Isla Fri, Hühner- und Entenstall, Nr. 55. Nordwestfassade.

eingedeckt. Vermutlich war die Dachneigung für diese Ziegelart zu gering, so dass Wasser ins Gebäude einzudringen vermochte. Das Dach wurde nachträglich mit Herzfalzziegeln und Wellblech neu eingedeckt, womit jedoch nicht verhindert werden konnte, dass die Sparren an der Traufseite verfaulten.

Die Restaurierung umfasste folgende Arbeiten: Die Grundmauern wurden sektorweise unterfangen und stabilisiert. Die verfaulte Bodenkonstruktion sowie zwei Pfetten und die Dachsparren mit Dachschalung mussten vollständig ersetzt werden. Zur Belüftung des Hohlraums unter dem Fussboden wurden Rohre eingelegt, um aufsteigende

Erdfeuchtigkeit abzuleiten. Diese Bauteile wurden originalgetreu nachgefertigt. Für die Dacheindeckung konnten teilweise die vorhandenen Herzfalzziegel der Zürcher Ziegelei von 1897 verwendet werden. Zur Ergänzung setzte man solche des Fabrikationsjahres 1907 und eines unbestimmten Jahrgangs mit der Bezeichnung ZZ ein. Diese Ziegelsorten sind optisch gleich, haben jedoch von Sorte zu Sorte im Format kleine Abweichungen. Dieser Umstand verlangte eine dem Ziegelformat angepasste Dachlattung.

Die Originalfenster in Einfachverglasung wurden repariert, morsche oder fehlende Holzteile ersetzt. Bei der Eingangstüre mussten ein Teil des Türblattes ersetzt und die Beschläge aufgefrischt werden. Die Restaurierung der beiden schmückenden Adler war aufwändig und es mussten fehlende Teile ersetzt werden. Die Bedeutung dieser Adler ist unklar. Die Farbgebung der Dachuntersichten, der Fenster und des Türblatts (in Ockergelb) sowie der Sparren und Pfetten (in Oxydrot) entsprechen der Originalbemalung von 1904. Im Innern wurden die Wände mit einem Kalkputz ausgebessert. Die zerfallenen Umfassungsmauern des Hühnerhofs wurden bis auf die Fundamente abgetragen und neu aufgebaut, die alte Zuleitung von der Wasserquelle bis zum Brunnen repariert.

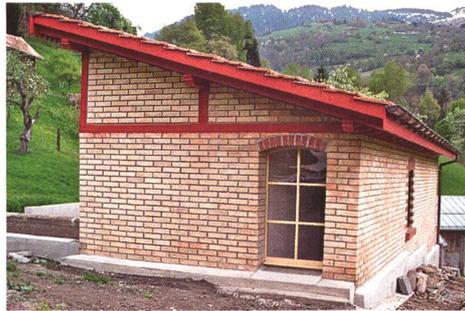
Abb. 157: Sevgein, Isla Fri,  
Hühner- und Entenstall, Nr.  
55. Eingang von Südwesten.

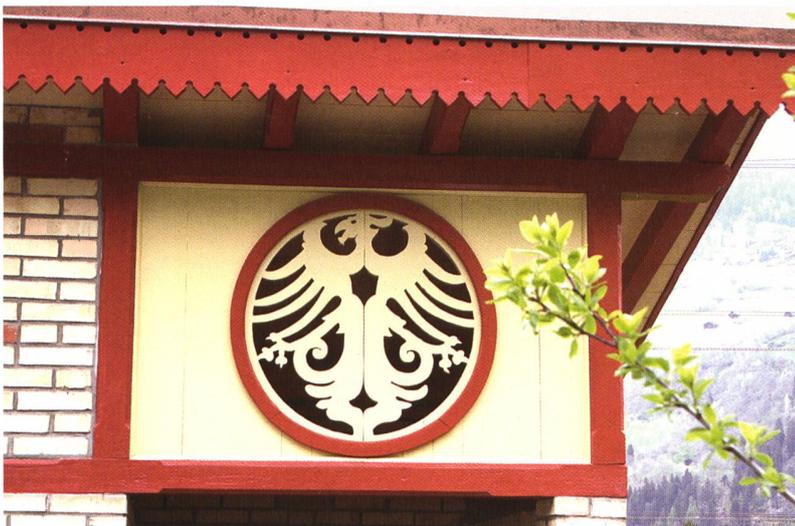
Abb. 158: Sevgein, Isla Fri,  
Hühner- und Entenstall,  
Nr. 55. Detail der schmückenden Adler in Laubsäge-  
technik.

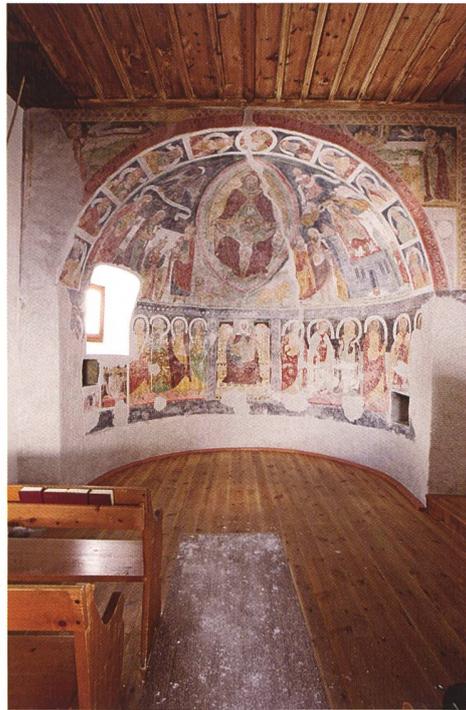
Abb. 160: Sils i. E./Segl, Fex-Crasta, Bergkirche. Chorbereich mit Freskenzyklus von 1511.

2003 beschloss der Kirchgemeindevorstand Sils i. E./Segl, die Restaurierungsarbeiten wieder aufzunehmen. Im Fokus stand die Stabilität des Bauwerks, da sich im Chor Besorgnis erregende Risse gebildet hatten. Die zwei Jahre dauernde Untersuchung zeigte, dass keine Einsturzgefahr besteht. Die Zustandserhebung umfasste ausserdem Klimamessungen und Mörtelanalysen. Dabei konnte für die Fresken keine Bedrohung, etwa durch Salze im Mauerwerk, ausgemacht werden. Ungünstige Entwicklungen sind nicht zu erwarten, sofern die klimatischen Verhältnisse im Kircheninnern nicht verändert werden, die Kirche also weiterhin nicht beheizt wird. Das Restaurierungskonzept für die Fresken wurde in einer Voruntersuchung und unter Berücksichtigung von Expertenvorschlägen erarbeitet. Die Restaurierung erstreckte sich über vier Jahre, da wegen der Höhenlage – die Kirche liegt auf 1948 m ü. M. – nur

In der ersten Etappe konzentrierten sich die Restauratoren auf den Apostelfries, der in seinem unteren Teil überhaupt erst sichtbar gemacht werden musste. Die nur teilweise von Kalktünche befreiten Figuren im mittleren Malereibereich wurden vollständig bis auf die originale Malschicht freigelegt und konserviert. Die Etappe des Folgejahres schloss die Risse und fügte die stark störenden Partien mittels Putzergänzungen und Kalkklasuren zusammen. Von zentraler Bedeutung war das Mischen des geeigneten Mörtels. Dies erforderte unzählige Bemusterungen, bis unter Verwendung von lokalem Sand die optimale Mischung gefunden wurde. In der dritten Etappe wurden die einzelnen Fehlstellen retuschiert. Im Vordergrund stand der möglichst unverfälschte Erhalt des Originals. Gleichzeitig sollten die Bilder durch zurückhaltende Retuschen besser lesbar und grössere Flächen zusammenhängender werden (Abb.161). Diesen Zielen am nächsten kam – auch hier ging der Ausführung eine ausführliche Bemusterung voran – eine Variante in Punteggio-Technik (Punkttechnik). Die grossen Fehlstellen im Sockelbereich und beidseits an den Chorschultern wurden mit einem neutralen Grundputz beruhigt und eingestimmt. Den Abschluss der Restaurierungsarbeiten bildete die Instandstellung des Kirchenäusseren im Sommer 2008. Schadhafte Stellen wurden mit Kalkmörtel ausgebessert und die Mauerflächen mit Kalk gestrichen. Das

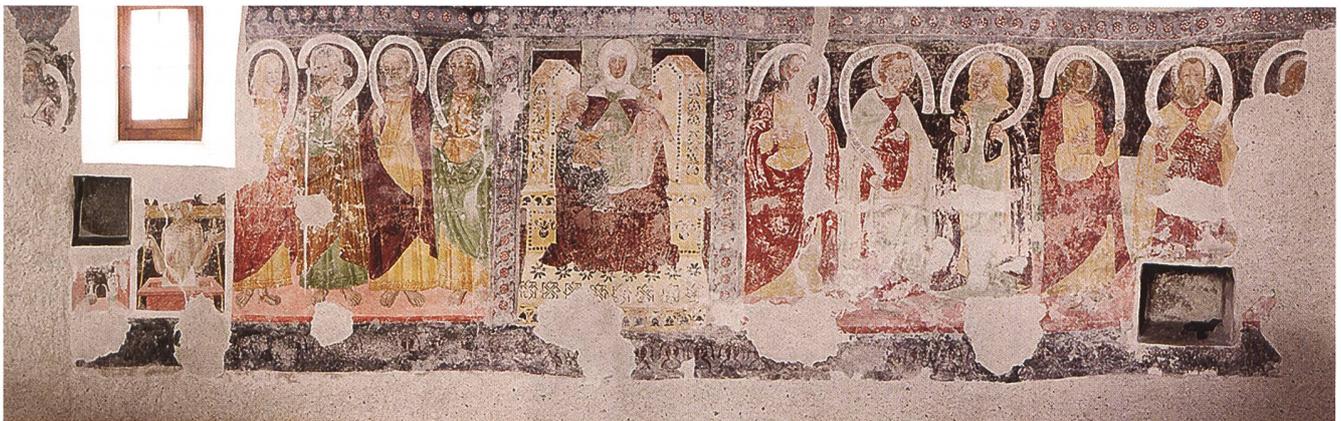
Abb. 161: Sils i. E./Segl, Fex-Crasta, Bergkirche. Kartierung des Tageswerks der Freskenrestaurierung.

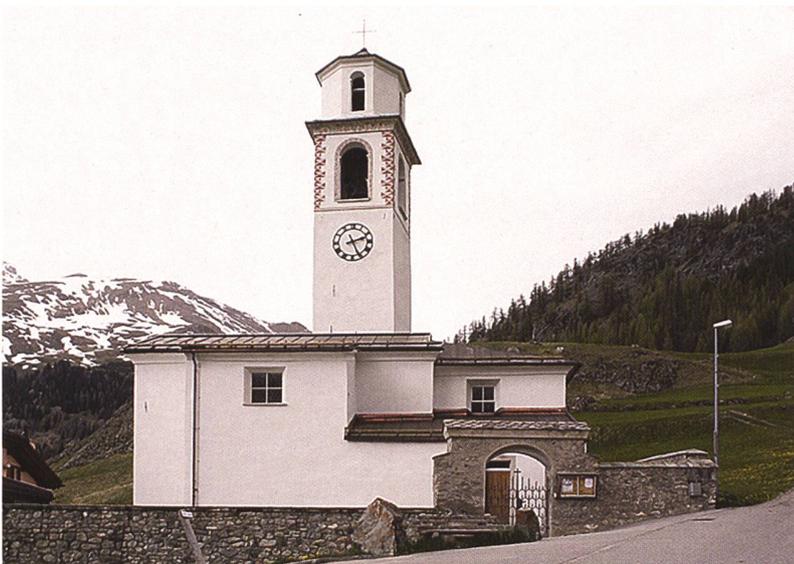
Abb. 163: Sur, Kirche S. Chatrina. Ansicht von Südosten.

Turmschafts liessen sich profilierte, blütenbesetzte Lisenen aus der Barockzeit nachweisen. Auch sie wurden freigelegt und retuschiert. Die Verputze von 1930 wurden durch einen Kalkputz ersetzt. Kirchenschiff, Chor und Turm erhielten an Stelle der undichten Weissblechdächer neu eine Dachhaut aus Kupferblech. Bei den Fenstern wurden die plumpen Betonfensterbänke durch solche aus Naturstein ersetzt.
