Die Erfindung eines Geländers : Sanierung der Aarauer Haldengeländer 2010

Autor(en): **Vaucher, Claude / Bircher, Stephan**

Die Erfindung eines Geländers – Sanierung der Aarauer Haldengeländer 2010

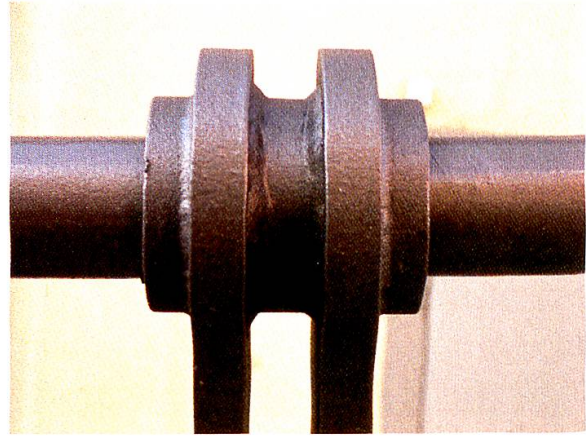
13 Gusspfosten restauriert.

Die Gusseisenpfosten von Ende 19. Jahrhundert, der Gneisrandstein, das Kopfsteinpflaster und die verputzten Stützmauern werden entsprechend ihrem Zustand original erhalten. Auf eine Rekonstruktion wird verzichtet. Sie werden sorgfältig restauriert.

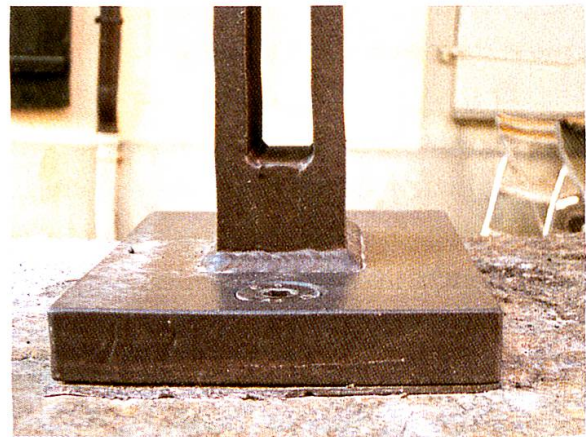
14 Stahlpfosten neu.

Knapp die Hälfte der Gusseisenpfosten können erhalten werden. Sie werden auf einem Teilstück des Geländers zusammengefasst. Die neuen Geländer ergänzen das bestehende, historische Geländer. Auch sie sind industriell gefertigte Halbfabrikate. Mit Laserschneidetechnik wird der historische Schattenriss der bestehenden Gusspfosten für die neuen Stahlpfosten übernommen.
