**Artikel:** L'intervento di conservazione del semiponte della Madonna del Sasso

## L'intervento di conservazione del semiponte della Madonna del Sasso

**La conservazione del semi ponte  
della Madonna del Sasso**

Committente Cantone Ticino,  
Dipartimento del Territorio  
Ingegneri SM ingegneria; Locarno  
Architetti Michele Arnaboldi Architetti; Locarno  
Fotografo Nicola Roman Walbeck  
e Maya Fritsch; Duesseldorf  
Date progetto: 2004  
realizzazione: 2009

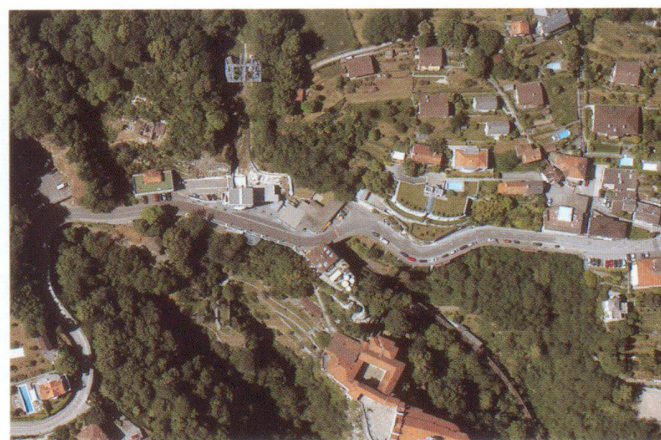
Lo schema (fig. 1) indica i limiti di carico teorici per la struttura. Esso ha fornito utili indicazioni per l'esecuzione dei lavori di intervento quali i pesi e l'ubicazione dell'autogrù, i limiti per le fasi di demolizione e l'ubicazione dei mezzi di cantiere.
