Spurensuche in der Brandruine

Autor(en): **Lassau, Guido**

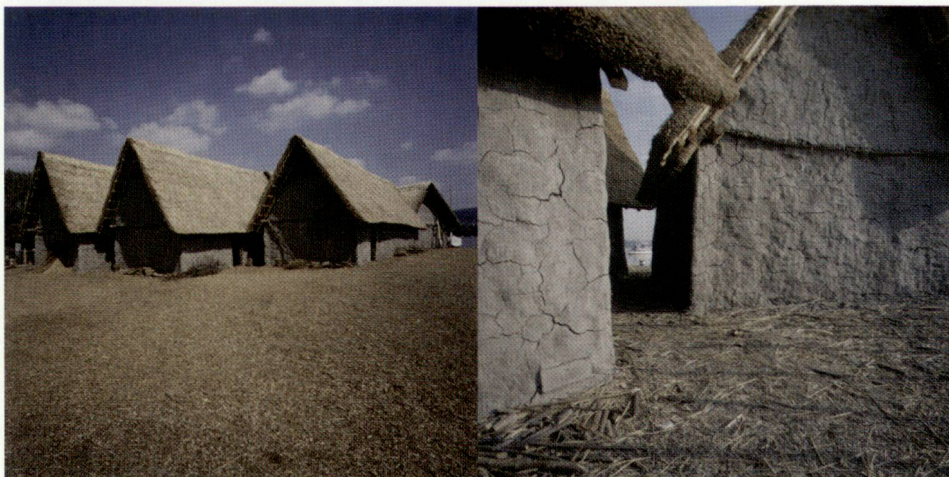
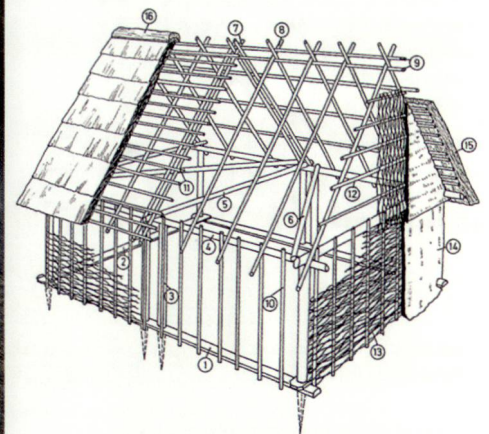
Abb.1
Rekonstruktion des frühbronzezeitlichen Dorfes und Konstruktionschema der Häuser. Fotos: Amt für Städtebau der Stadt Zürich, Unterwasserarchäologie.

- 1 Schwelle
- 2 Ruderblatt
- 3 Pfosten
- 4 Wandpfette
- 5 Bundbalken
- 6 Windverband
- 7 Bundsparren
- 8 Sparren
- 9 Firstlatten
- 10 Staketen
- 11 Lattung
- 12 Lattung Giebelndreieck
- 13 Haselrutengeflecht
- 14 Lehm mit Gerstenstroh
- 15 Schilf
- 16 Firstabschlusskappe mit Stroh

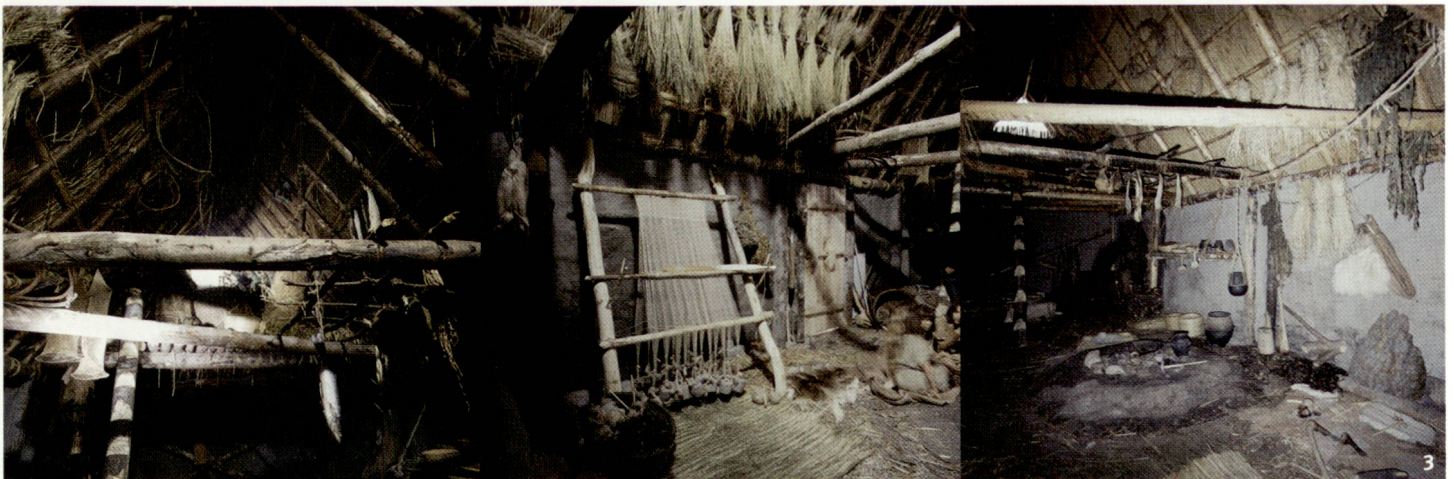
Abb.3
Rekonstruktion der Inneneinrichtung:
Dachstuhl, Webstuhl, Koch- und Vorratsbereich. Fotos: Amt für Städtebau der Stadt Zürich, Unterwasserarchäologie.
