Artikel: Betriebserfahrungen bei der elektrischen Zugförderung am Simplon
Autor: Kilchenmann, Bruno
DOI: <https://doi.org/10.5169/seals-1056927>

Bulletin No. 11

Betriebserfahrungen bei der elektrischen Zugförderung am Simplon.

Von *Bruno Kilchenmann*, Lausanne.

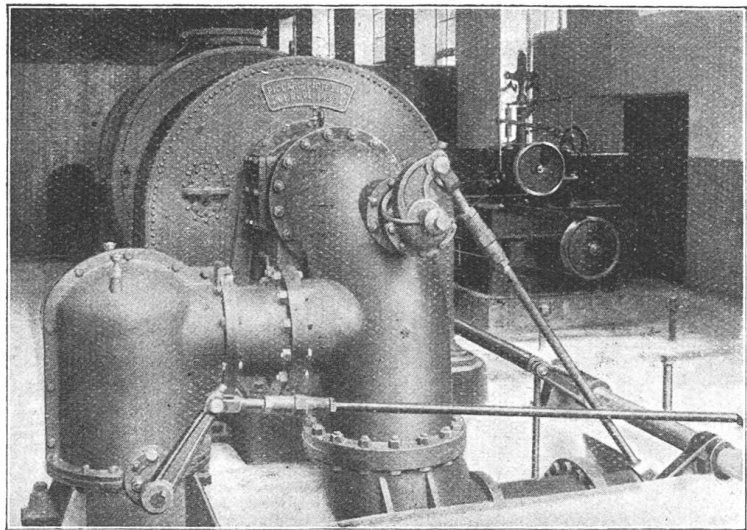
Abb. 2. Regulierung der Wasserturbinen in Iselle.

meiden, wie solche bei einem Betriebe mit sehr variabler Belastung auftreten könnten, ist, wie in Abbildung 2 ersichtlich, das Reguliergestänge derart mit einem Ablassschieber verbunden, dass bei jeder beliebigen Turbinenleistung ein konstanter Wasserablauf erfolgt.

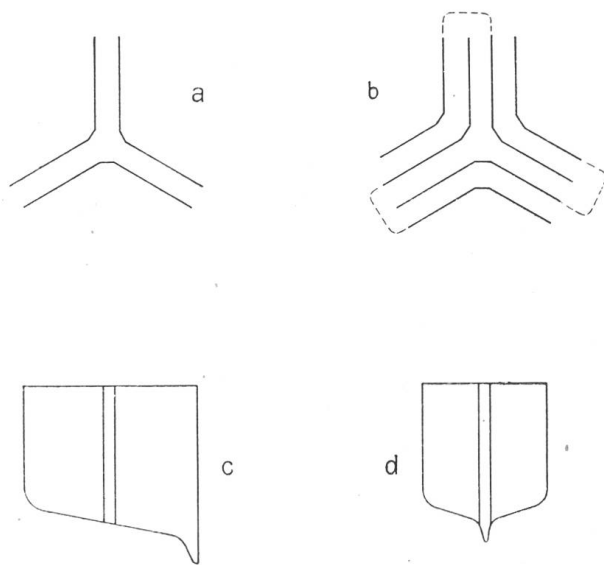
Abbildung 4. Wasserwiderstand in Brig.
 a = Zusammenbau der Platten für den Winterbetrieb.
 b = Zusammenbau der Platten für den Sommerbetrieb.
 c = Ansicht einer Hauptplatte.
 d = Ansicht einer Hilfsplatte.

Allerdings befindet sich an Stelle der Turbinenregulatoren ein regulierbarer, in Abbildung 3 dargestellter Wasserwiderstand, welcher aus drei nach der in Abbildung 4 a angedeuteten Weise zusammengebauten Eisenplatten besteht. Durch mehr oder weniger tiefes Eintauchen derselben in laufendes, der Druckleitung entnommenes Wasser, wird die, während sich kein Zug auf der Strecke befindet, überschüssige elektrische Energie von 800 bis 1000 Kilowatt vernichtet. Die Leitfähigkeit des Wassers ändert sich jedoch mit der Jahreszeit derart, dass zur Abbremsung genannter Leistung im Sommer, zur Zeit der Schneeschmelze, der Uebergangswiderstand durch Zusatzplatten verkleinert werden muss. Die Anordnung dieser Platten ist aus Abbildung 4 b ersichtlich. In welchem Masse sich

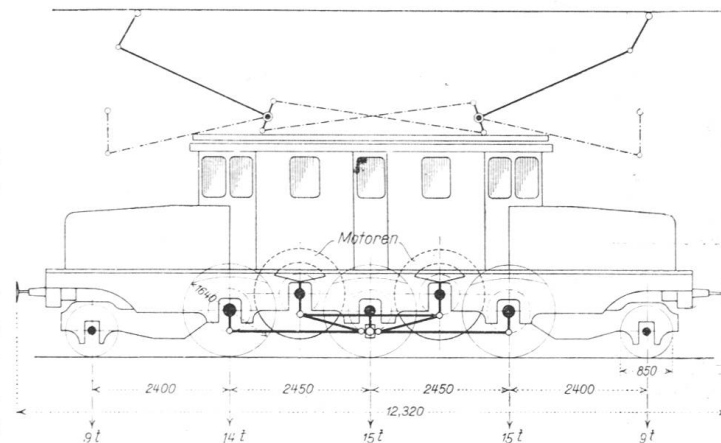
Abbildung 17. Ältere Simplonlokomotive, Bauart Fb $\frac{3}{5}$.

Diese Lokomotiven haben sich, trotz der schwierigen Betriebsverhältnisse, sehr gut bewährt. Allerdings sind auch hier die sogenannten Kinderkrankheiten nicht ausgeblieben. Ganz besonders fühlbar machten sich die grosse Feuchtigkeit im Simplontunnel, wie auch die sehr hohen Temperaturdifferenzen, die im Winter oft über 40° C. in 10 Minuten betragen. Die Isolation litt sehr infolge der durch die Kondensation verursachten Wasserniederschläge, und oft konnte man sich glücklich schätzen, dass die normale Betriebsspannung nicht über 3300 Volt beträgt. Durch derartige Niederschläge verursachte Störungen sind zunächst hauptsächlich an den Schaltapparaten (Abb. 19) aufgetreten, und wenn ein Kurzschluss erfolgte, während sich die Lokomotive gerade im südlichen Teile des Tunnels befand, so wurde die zerstörende Wirkung durch die feuchte warme Luft noch erhöht. Die in besonders starkem Masse auftretende Kondensation ändert sich auch mit den Witterungs- und Temperaturverhältnissen ausserhalb dem Tunnel. Die Kontaktfinger

und alle übrigen blanken Teile sind gewöhnlich schon nach der ersten Fahrt durch den Tunnel infolge der Niederschläge ganz nass. Selbst die Holzverkleidung im Führerstand wird oft vollständig feucht. Durch einen abfallenden Wassertropfen können sehr leicht Stromübergänge und Kurzschlüsse eingeleitet werden. Trotz der relativ niedrigen Spannung ist zu Anfang, bis alle Teile genügend isoliert waren, mehrmals ein Ueberspringen auf eine Entfernung bis zu 10 cm und mehr erfolgt, glücklicherweise ohne allzugrosse Beschädigungen zu verursachen, indem durch rasches Abheben der Lokomotivbügel von der Leitung der Strom in kürzester Zeit unterbrochen wurde. Dies ist das beste Mittel, um die Wirkung der trotz aller Vorsichtsmassregeln doch etwa auftretenden Kurzschlüsse möglichst zu beschränken. Durch Verwendung von Oelschaltern würden sich wahrscheinlich derartige Störungen fast vollständig vermeiden lassen. Bei den Simplonlokomotiven fehlt es jedoch hierzu am erforderlichen Platz, so dass man genötigt war, dem Uebelstande auf andere Weise abzuwehren. Dies geschah durch Anstreichen sämtlicher blanker,

nicht als Kontaktflächen aber doch als Stromleiter dienenden Teile mit einem Isolierlack. Auf diese Weise tritt eine bedeutend geringere Wirkung der Kondensation auf, und es sind tatsächlich die Unregelmässigkeiten fast vollständig verschwunden.
